检查报告

时间2022-01-24

文件名: PCB 层数: 4 尺寸: 90.93*80.64 mm

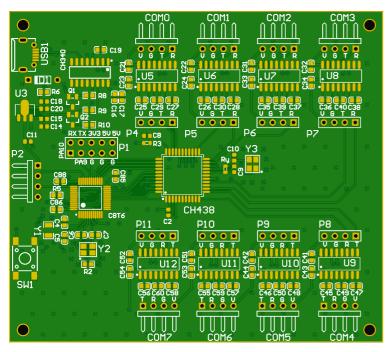
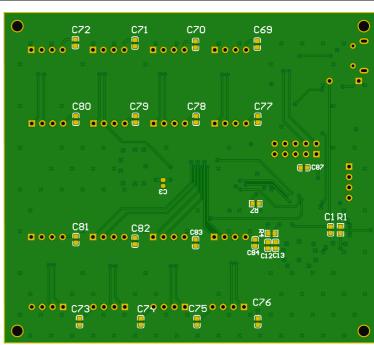
报告项目	类型	分析结果	描述与建议			
焊盘规格	封装内间距异常	有异常	焊盘大小、封装内间距设计与封装规格要求不一致,SMT加工时存在无法焊接的风险			
焊盘规格	焊盘大小异常	有异常	焊盘大小、封装内间距设计与封装规格要求不一致,SMT加工时存在无法焊接的风险			
板边距离	铜/PAD/线到板边距 离	板边异常	外形(板框)用于机械成型,焊盘、铺铜及走线都应避开外形线,避免出现锣断线或器铜的情况。 "铜、焊盘、导线到板间距≥15mil ** ** ** ** ** ** ** ** ** ** ** ** **
