Rapport séance 8 / aile volante/ Campagne Guillaume :

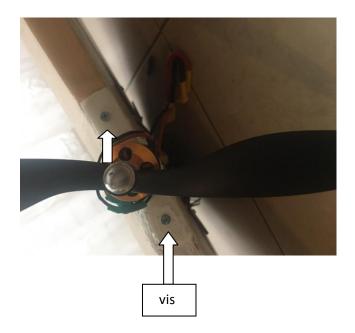
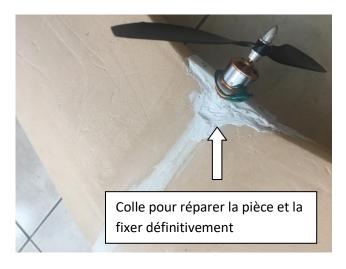
<u>-second problème</u>: la pièce qui permet de relier l'aile avec le moteur brushless s'est cassée lors d'un test. Les conséquences ont été que le moteur n'était plus tenu: lorsque le moteur tournait à plein régime, il est parti en vrille. Il a alors entaillé l'aile, ouvert la boite contenant toute l'électronique, et l'hélice a failli tout casser (plus rien n'étant fixé dans l'aile).

Pour essayer de faire en sorte que l'on teste l'aile en vol le plus rapidement possible, (l'oral se rapprochant à grands pas), on a travaillé après la séance. On a profité du temps qui était à notre disposition pour coller la pièce qui s'était cassé lors des tests. Cette fois-ci, on a collé la pièce avec une colle adaptée pour le polystyrène, et on a mis des vis pour éviter que la pièce ne bouge.
