# **VOLUM I: MEMÒRIA**

## 1. EL PLA D'ACCESSIBILITAT DE MATARÓ DEL 1998

### 3. EL PLA D'ACCESSIBILITAT UNIVERSAL DE MATARÓ

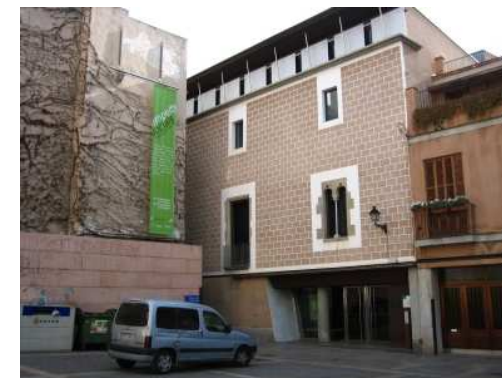
**Equipament** CAN PALAUET**Adreça** CARRER D'EN PALAU 32**Enquestador**

0. Sense intervenció

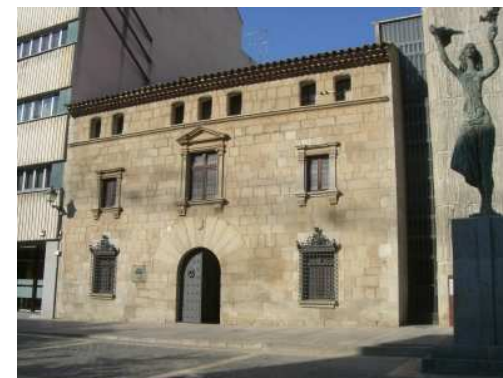
**Equipament** MUSEU DE MATARÓ**Adreça** EL CARRERO 17**Enquestador**

1. fins a 10.000€

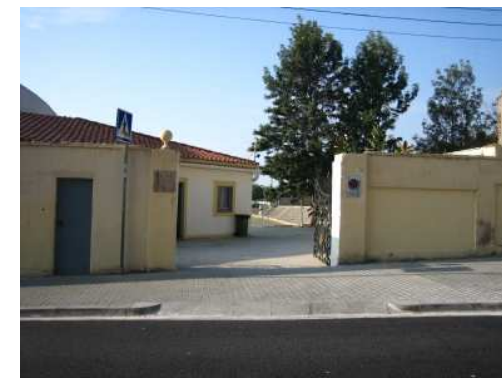
**Núm accessos** 1 **Núm plantes** PB **Jardí o pati** semi jardí

**Accés** 1. Accessible **Descripció accés** Porta de dos fulles metàl·liques. Hi ha una curta rampa de 0,60 m de longitud amb pendents de 23,9% i 13,3%. El pendent va canviant d'un extrem a l'altre en el sentit de l'amplada de la porta.

1. fins a 10.000€

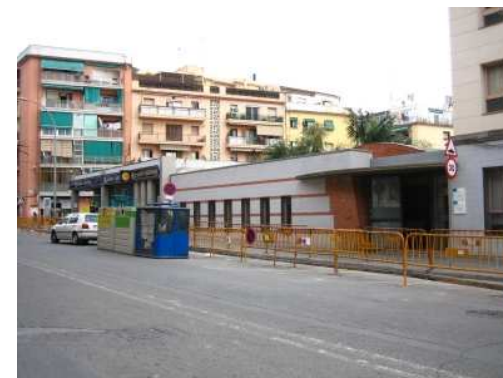
Rampa en accés de 0,95m. De longitud i 10,3% de pendent. Un segons accés és a través del Centre Cívic a través d'una rampa composta de dos trams, de 0,12m. de longitud i 32,44 % de pendent i 1,35 m. de longitud i 14,44 % de pendent.

La porta per a accedir a la cambra higiènica per homes és de 0,70 m. Tampoc té la distància de 0,80 m d'aproximació lateral. La cambra higiènica de dones està bé. En cap hi ha indicadors en relleu ni braille.

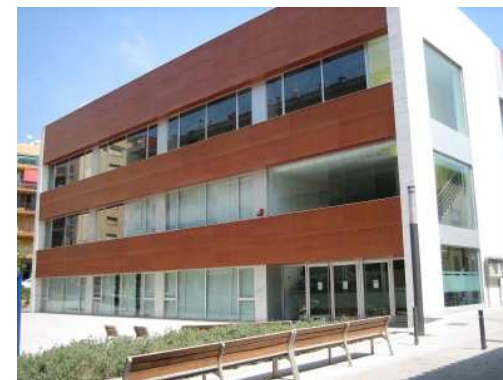
**Equipament** CASAL DE GENT GRAN DE PLA D'EN BOET**Adreça** CARRER DE JUAN SEBASTIÁN ELCANO 6**Enquestador**

Es pot accedir o bé des del Centre Cívic (itineraris accessibles), o bé per una porta porta pròpia d'accés directe des del carrer. Aquest porta (ample 0,90, vidre sense franja ni sòcol) és amb graons descendents de 30x15 cm cap a l'interior, i per fora hi ha un resalt de 3,7 cm per l'exterior. La porta d'accés des del Centre Cívic és d'1 m. Els altres dos accessos són d'accés al Centre Cívic Pla d'en Boet (nou) - Tesa. Aquestes dues entrades disposen de rampes amb 6,55 m. de longitud amb 10,2% de pendent i 5,30 m. de longitud amb 11,8% de pendent.

Dificultat de gir d'1,50 en espai de la tassa del vater que està separat de la zona amb lavabos. El mirall a 1,10 m. del terra.

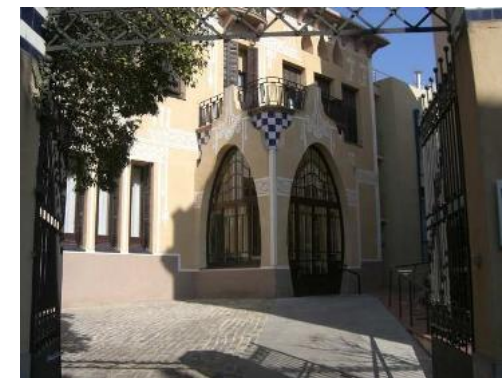
**Equipament** RESIDENCIA SANT JOSEP

**Accés** 1. Accessible **Descripció accés** Hi ha un petit graó en l'entrada al recinte des de la vorera. En una longitud de 5,50 m el graó va de 0 cm en un extrem a 9 cm. a l'altre. Des d'aquí fins a la porta principal de l'edifici hi ha una rampa de 8,10 m. de longitud amb 14% de pendent.

**Comun. Horitzontal** 1. Accessible **Descripció C. Horz.** En general correcte. Cal usar elevador de cadires en dues plantes per a salvar desnivells.

**Comun. Vertical** 1. Accessible **Descripció C. Vert.** Hi ha dos ascensors amb dimensions de 2,26 x 1,08 m i 2,11 x 1,11 m suficient per al transport de lliteres. No hi ha indicatiu de planta. Hi ha dos elevadors de cadira per a salvar diferències de nivells a la planta primera i entre la planta segona i tercera.

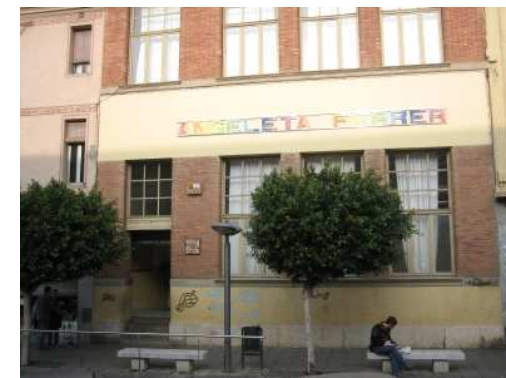
**Accés** 3. Inaccessible **Descripció accés** Te dos accessos. El principal és inaccessible per que cal arribar superant un tram d'escala de 4 graons. El segon accés te una curta rampa de 17 cm.de longitud amb 71,11% de pendent sota la porta de fusta de dues fulles de 1,10 m. cadascuna. Un cop passada la porta cal transitar per una rampa de 15,70 m. de longitud amb 5,11% de pendent que condueix al pati.

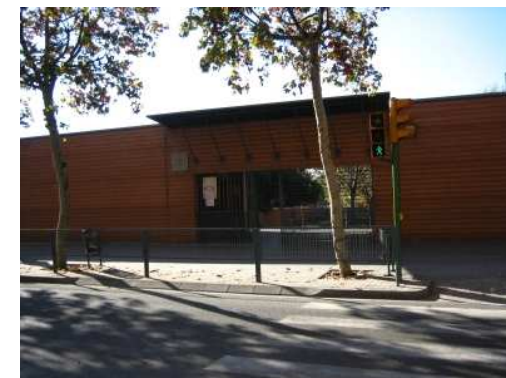
**Accés** 1. Accessible **Descripció accés** Porta de 0,90 m. integrada en port més gran. Petit graó arrodonit.

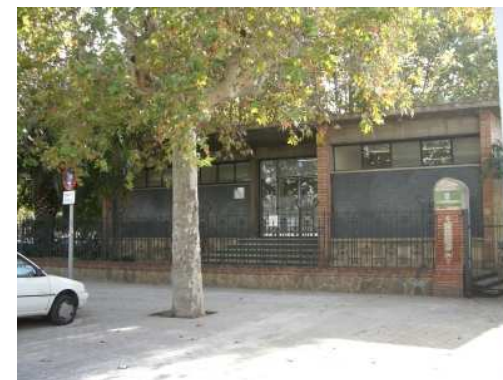
3. Inaccessible

L'accés per la planta baixa és pel públic i és inaccessible. El segon accés és per la planta -1 i és pels treballadors.

Comunicació per escales.

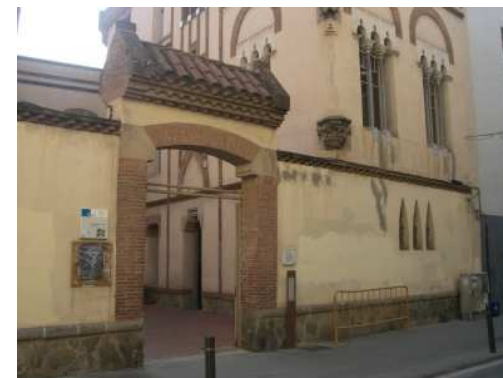
2. Practicable

L'accés principal té un bastiment de la porta que forma un petit desnivell entre el paviment exterior i l'interior. La porta d'accés és de dues fulles de 0,60 m cadascuna. Des del paviment interior a la part superior del travesser inferior del bastiment hi ha 9,3 cm. Hi ha un segon accés al qual cal accedir per una escala.

La comunicació en planta baixa és correcta en general. Hi ha una curta rampa de 0,78 m., amb 12% de pendent. Dificultat per a l'accés a la cambra higiènica.

Cal fer la comunicació a través d'escala.

3. Inaccessible

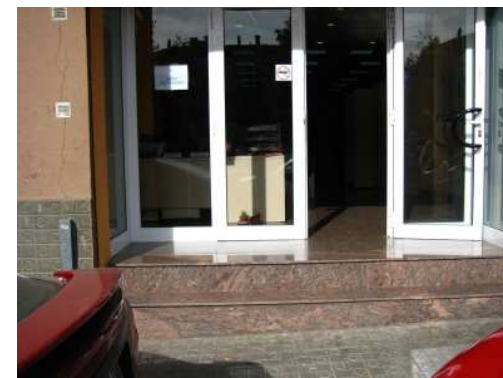
3. Inaccessible

Dos graons. Porta d'accés dos fulles de 0,70 m

Pendent de trasllat

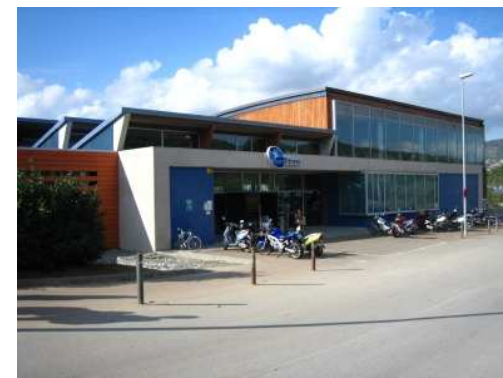
Portes de vidre sense sòcol, amb logòtip.

Hi ha tres ascensors. Paviment lliscant. Un passamans. No hi ha indicador en relleu ni braille que identifiqui la planta.

El mirall a 1,0 m. del terra. Disposa de cadira de dutxa a una alçada de 42 cm. Del terra. Està a l'interior del vestidor.

Està parcialment adaptat. La cadira de la dutxa està a la cambra higiènica i no disposa de barres.

Hi ha dues piscines. Una piscina disposa de grua i a l'altra l'accedeix per escala situada a l'interior de la piscina.

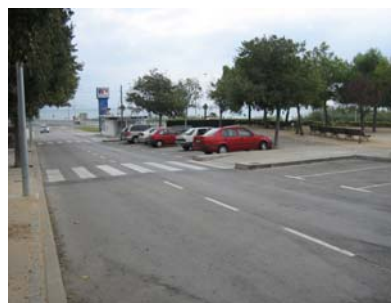
En algunes parades, fins i tot, es combinen més d'un element: pal de parada + marquesina o columna + pal de parada. Excepcionalment, la parada 146 □ Sant Simó no disposa de cap element senyalitzador del punt de parada.

Parada sense element senyalitzador

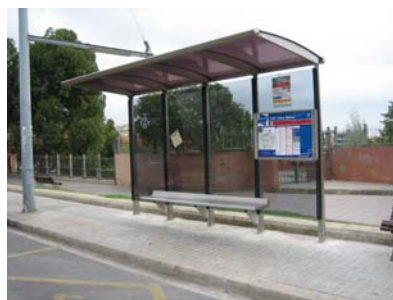
Parada 74 □ CAP Cirera Molins

- **Les marquesines no poden tenir parets de vidre o similars transparents, a menys que se senyalitzi la superfície amb elements opacs [Annex 3.1.2 del Codi] / Si està acristal·lada o contine elements translúcids y/o transparentes, llevará una doble franja de vivos colores, de 20 cm de anchura, la primera a 85 cm y la segunda a 150 cm, medidos desde el pavimento a la parte inferior de la franja [Apartat 2.1.1.2. del llibre de la ONCE Accesibilidad para personas con ceguera y deficiencia visual"]:** La majoria de marquesines (86 parades) disposen de parets de vidre transparents sense senyalitzar amb elements opacs. Només en dues d'elles (la 89 □ Alfons XII i la 140 □ Camí Ral) no disposen de paret (ni de vidre ni de cap altre material) i en dues altres (la 62 □ Riera Cirera i la 74 □ CAP Cirera Molins) es disposa d'un pannel rectangular amb informació sobre el servei, ocupant només una quarta part de l'amplada de la marquesina (la situada més a un extrem).

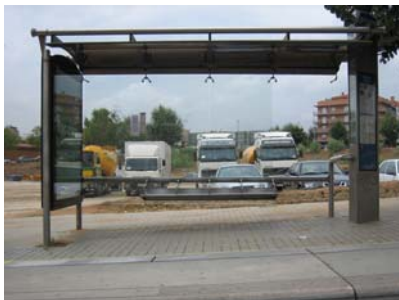
Parada 68 □ Figuera Major

- **Els elements sortints i/o volants que són superiors als 15 cm de vol i que limiten amb itineraris tenen com a mínim un element fix i perimetral entre 0 i 15 cm d'alçada perquè puguin ser detectats pels invidents, o bé s'han de situar a una alçada igual o superior a 2.1 m [Annex 1.3.1 del Codi] / La parte inferior de los elementos de la marquesina debe prolongarse hasta guardar una distancia máxima con el pavimento de 25 cm [Apartat 2.1.1.2. del llibre de la ONCE Accesibilidad para personas con ceguera y deficiencia visual]:** En les marquesines que disposen de parament de vidre (86 parades) aquest no arriba fins al terra, sinó que molts cops queda excessivament elevat dificultant la seva detecció per les persones que es desplacen amb bastó. El mateix passa, amb l'anunci situat al lateral de la marquesina. Aquest problema es veu agreujat en les parades situades en carrers amb pendent on un dels extrems del parament de la marquesina se situa a una alçada correcta respecte del terra, però l'altre extrem pot arribar a situar-se a fins a 61 cm d'aquest. La parada 84 □ Lepanto sí que ho compleix.

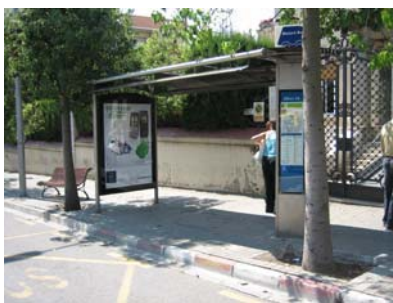
Parada 89 □ Alfons XII

- **Es disposarà d'algun seient [Annex V.1 del RD 1544/2007]:** Totes les marquesines del municipi disposen de seient excepte la parada 89 □ Alfons XII on no hi ha ni seient ni parament vertical (veure fotografia), entenem que per altres qüestions de força major.

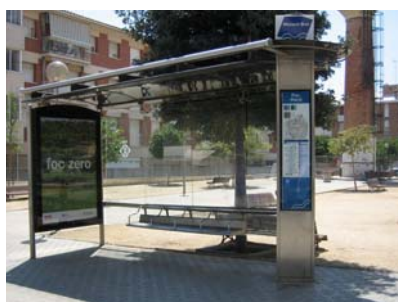
Informació en la marquesina tipus

- La informació corresponent a la identificació, denominació i esquema de recorregut de les línies, comptarà amb la seva transcripció en braille [Annex V.1 del RD 1544/2007]: En la majoria de les marquesines es disposa d'un pannel amb informació sobre el servei de transport. Excepcionalment, en la parada 151 - Av. Puig i Cadafalch-Olot no es disposa de cap tipus d'informació i en la parada 30 □ Parc Cerdanyola només d'unes enganxines amb l'horari de pas de les línies. De cara al futur s'haurà de preveure la seva transcripció en braille.

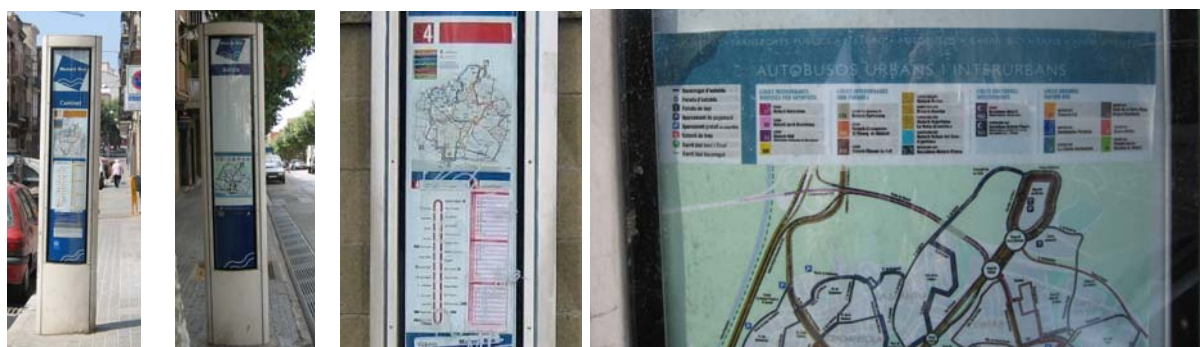
Informació en una columna tipus

- Els “postes” corresponents a les parades comptaran amb informació sobre identificació i denominació de la línia en sistema braille [Annex V.1 del RD 1544/2007]: Totes les “columnes” disposen d'informació sobre el servei de transport. De cara al futur s'haurà de preveure la seva transcripció en braille.

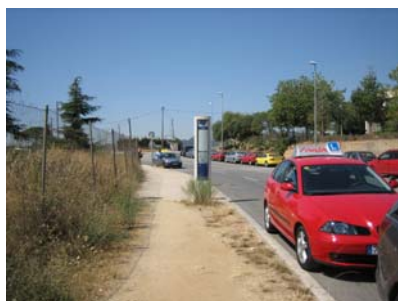
Parada en vorera no accessible

Per tant, en 8 de les 154 parades caldrà intervenir ampliant voreres, urbanitzant-les, impedit l'invasió dels vehicles a la vorera,... (veure plànol TR2 adjunt).

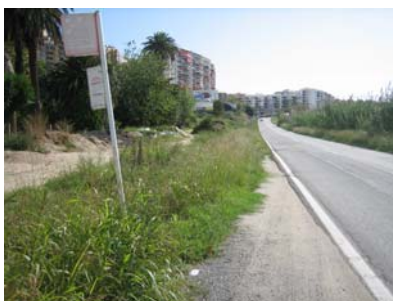
Parada en carretera

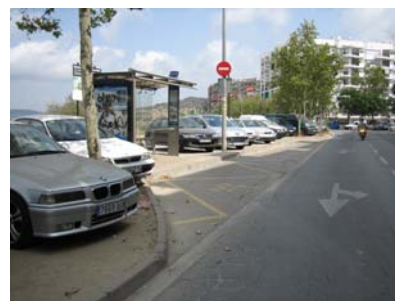
Entorn envaït per vehicles

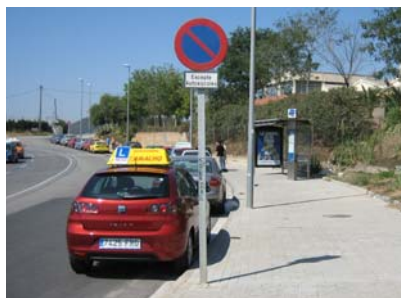
4 - Cementiri Les Valls

Destaca la parada 4 □ Cementiri Les Valls on es permet l'estacionament de vehicles d'autoescoles, així com la 135 - Camí del Mig-Camp de futbol i 138 - Les Hortes on es permet l'estacionament de qualsevol tipus de vehicles. Destaca també l'incivisme en la parada 134 □ Sant Crist Camí del Mig, on tot i estar prohibit d'estacionar, la zona de parada d'autobús està plena de vehicles estacionats.

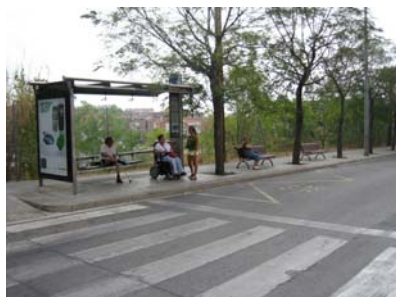
Parada amb obstacles

Per tant, en 89 parades caldrà desplaçar elements de mobiliari urbà, reubicar la parada d'autobús o col·locar una plataforma d'embarcament per evitar interaccions entre els elements urbans i els passatgers dels autobusos.

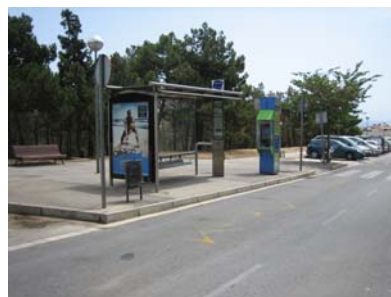
Parada amb vorera ampliada i obstacles

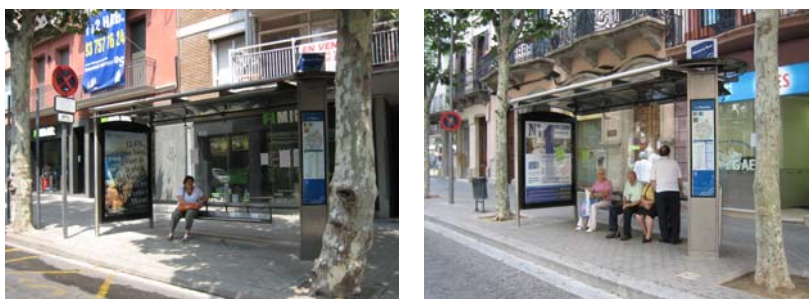
Parades on l'espai lliure d'obstacles de les marquesines no són accessibles

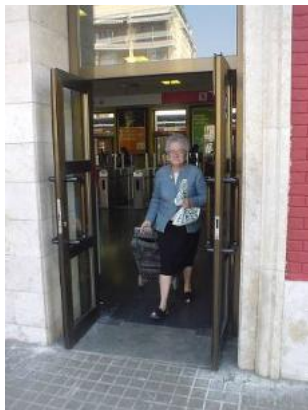
| | No es considera que aquestes portes siguin transparents doncs presenten un marc metàl·lic moderadament ample a més de 2 bandes horitzontals a diferents alçades. | |
| | Les portes d'accés no tenen cap esglaó, restant a nivell. Una d'elles presenta un petit ressalt inferior a 2 cm. | |

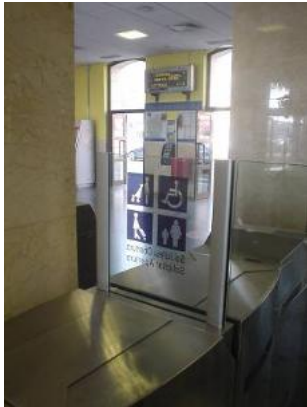
| | El paviment no presenta irregularitats i és antilliscant. | |
| | El vestíbul no disposa d'itineraris per a invidents. Es recomana que existeixin encaminaments amb paviment de textura diferenciada que guiï a usuaris amb resta visual als principals serveis del vestíbul. | |

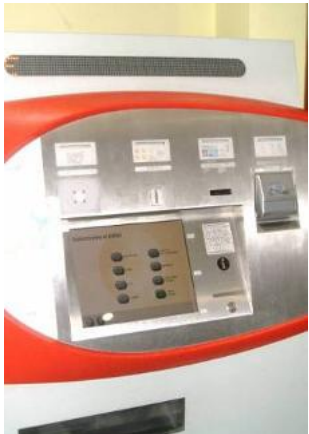
| | La finestra de venda de bitllets es troba a una alçada excessiva (112 cm.). Qualsevol mobiliari d'atenció al públic ha de tenir, totalment o parcial, una alçada màxima de 85 cm. | |
| | Les màquines d'auto-venda expenedores de targetes són adaptada: els elements de comandament (pantalla tàctil, botons de selecció i ranures de pagament) es troben entre els 110 i els 140 cm. d'alçada. La safata de recollida es troba entre els 70 i els 85 cm. Alçades totes correctes. | |
| | Les màquines expenedores interaccionen mitjançant pantalla tàctil sense feedbacks acústics. | |

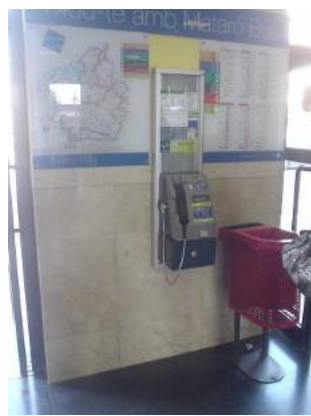
| | El vestíbul no disposa de bancs | |
| | Un dels telèfons no és accessible a través d'un itinerari adaptat (ni practicable): no es possible la inscripció d'un cercle d'1,50 m. de diàmetre (1,20 m. en itineraris practicables) per a poder realitzar canvis de direcció | |

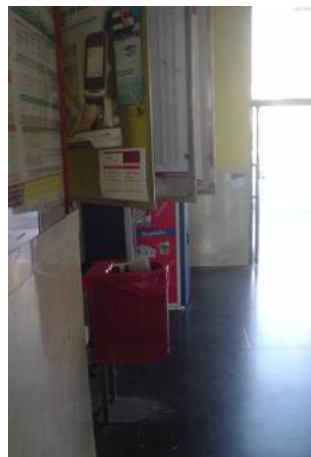
| | Las papereres son adaptades: tenen una alçada aproximada de 92 cm i són de color contrastat. | |
| | Les papereres sobresurten més de 15 cm. Es recomana que exteriorment siguin continues fins al terra. | |
| | Una de les papereres no és accessible a través d'un itinerari adaptat (ni practicable) per la presencia d'uns panells mòbils damunt seu. | |

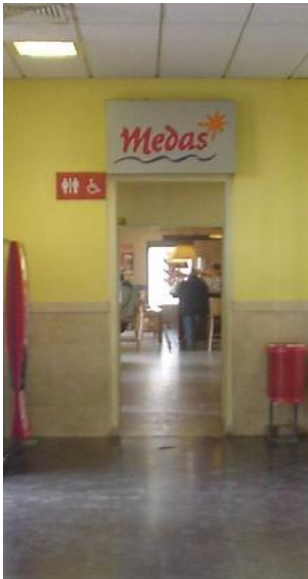
| | La cafeteria disposa de mobiliari adaptat i accessible a través d'itineraris adaptats. | |
| | La barra de la cafeteria es troba a una alçada excessiva. Qualsevol mobiliari d'atenció al públic ha de tenir, totalment o parcial, una alçada màxima de 85 cm. | |

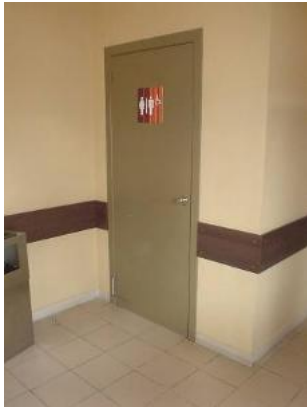
| | La cabina adaptada no està senyalitzada. | |

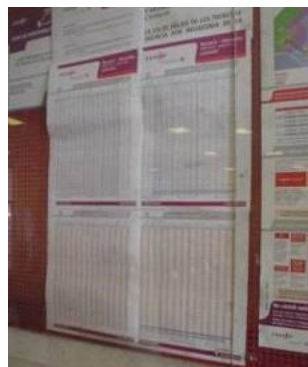
| | L'alçada de la informació és excessiva, per sobre els 130cm. Es recomana que la informació estigui doblada a 2 alçades: entre els 110 i els 140 cm per a persones usuàries de cadires de rodes, i entre els 140 i els 180 cm. per a persones ambulants. En cas contrari es col·locarà entre els 110 i els 150 cm d'alçada | |

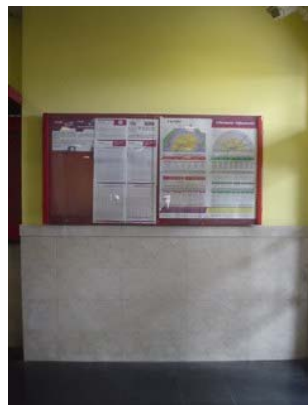
| | La lletra de la informació dels horaris de trens és excessivament petita. Les característiques tipològiques de la informació (mida de la lletra, contrastos, etc) han de ser accessibles. | |
| | Existeix un sistema d'interfonia manipulable des d'una alçada de 110 cm., per sobre els 100 cm estipulats com a alçada màxima. | |

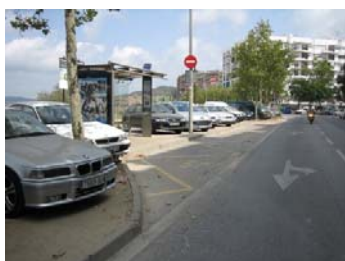
**Tipus:** Marquesina

| <i>Els itineraris que donen accés al seu entorn són adaptats?</i> | No, entorn envaït vehicles | |
| <i>Presència d'obstacles al seu entorn?</i> | Sí | |
| <i>Disposa de plataforma d'embarcament?</i> | No, però és recomenable | |

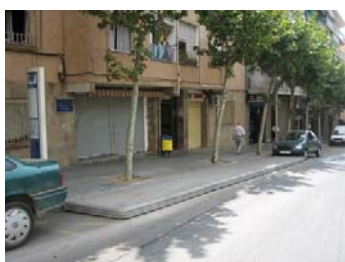
**Codi parada:** 33 **Situació:** València

| <i>És permès estacionar vehicles abans/després de la parada?</i> | Sí, abans i després | |

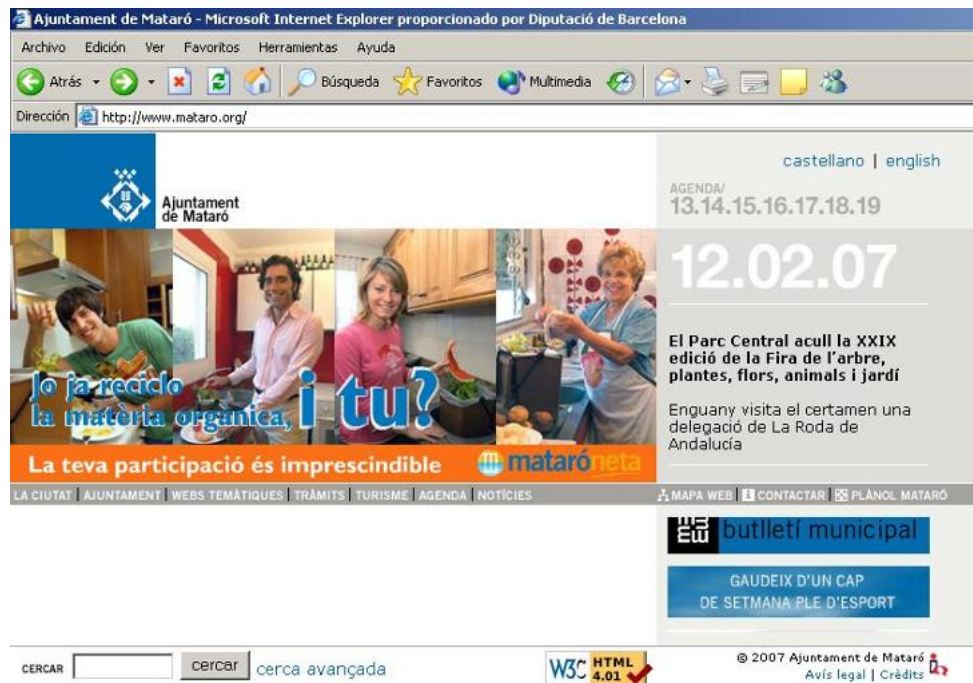
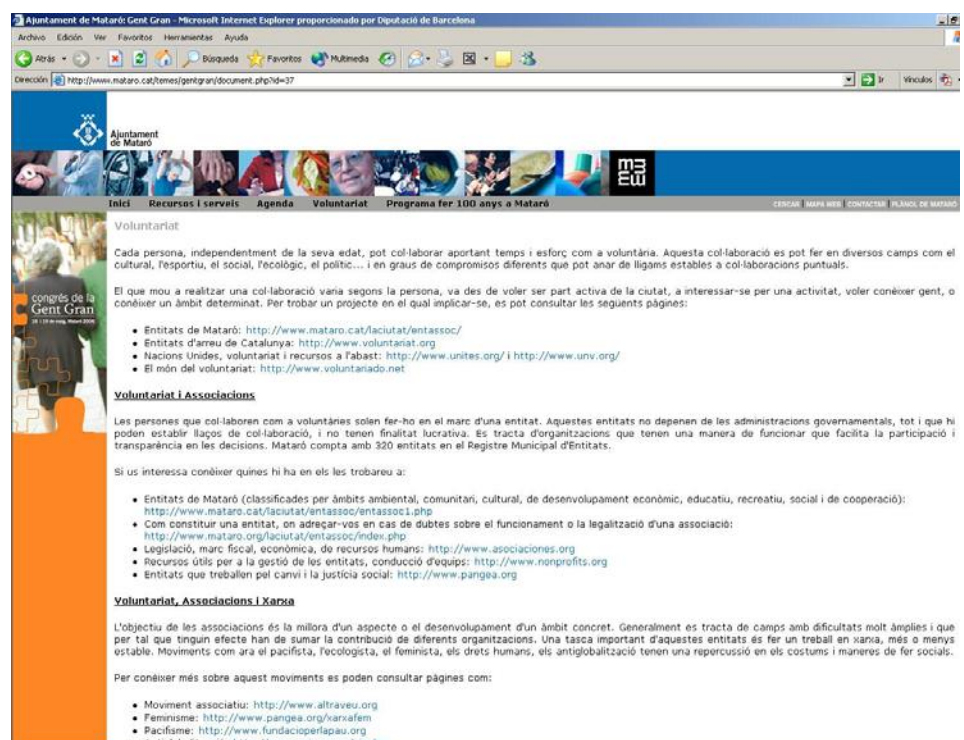
La distribució i llenguatge usat en la web municipal són adequats en la seva accessibilitat.

Per tot el que acabem de dir, es pot afirmar que la web és accessible, només cal observar que el seu manteniment i determinats elements establerts pels analitzadors automàtics puguin ser mantinguts amb el grau de detall amb la qual es va crear.
