## 经典案例

[案例] **福特平托汽车事件** 福特汽车公司于1971年生产了一款叫做平托（Pinto）的小型车由于想要快速重新抢占美国汽车市场，平托汽车未经完整的性能测试便以每辆不足2000元的售价投入了市场。1972年出现一起平托车被后车追尾进而导致油箱爆炸起火造成人员伤亡的事件。经调查，平托车油箱设计存在缺陷和安全隐患，一旦后车追尾，油箱容易爆裂，进而导致爆炸。调查显示，在第一批平托车投放市场之前，福特公司的两名工程师曾经明确提出过要在油箱内安装防震的保护装置，每辆车因此需要增加11美元的成本。但福特公司经过计算后做出的决定是不安装该附加装置，至少两年之内不这么做。他们是这样进行风险-效益分析的：如果要生产1100万辆家用轿车和150万辆卡车，那么增加该附加装置带来的额外成本是1.375亿美元。假设有180辆平托车的车主因事故而导致死亡，另外180位被烧伤，2100辆汽车被毁。依据当时的普遍判例，福特公司将可能赔偿每个死者20万美元，每位烧伤者6.7万美元，每辆汽车损失700美元。那么，在不安装附加安全设施的情况下，可能的最大支出仅为4923万美元。对比安装油箱保护装置所要花费的1.375亿美元，福特公司决定采取节省成本的方式。

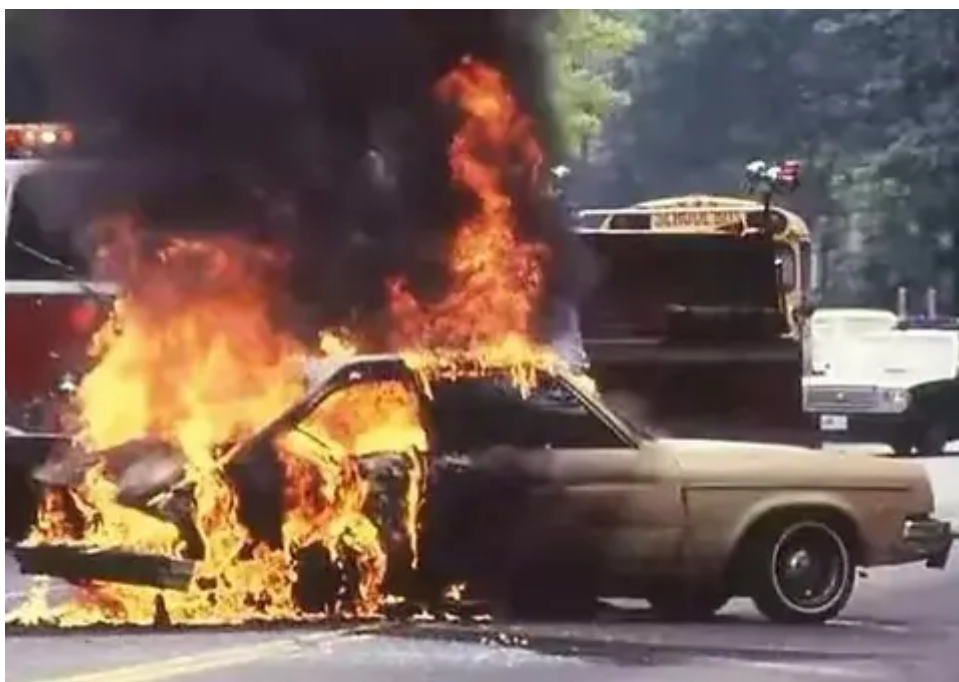
1972年的某天，高速公路上，13岁的理查德·格林萧乘坐邻居驾驶的一辆福特平托(Ford Pinto)牌汽车回家。正常行驶的汽车突然减速，停止，被后车追尾。被撞后，油箱爆炸，汽油外溢，引起车身进一步起火、爆炸。驾车的女司机当场死亡，小格林萧严重烧伤面积达90%，不幸地失去了鼻子、左耳和大部分左手。自这次事故之后的6年里，小格林萧先后接受了60多次手术治疗以修补被毁坏的面容和其他损伤。

原告律师向福特汽车公司提起了诉讼。他们指出该次事故是由于汽车的设计错误所致。由于油箱安装在车辆的后座下部，距离离合器只有8厘米多一点，一旦有中等强度的碰撞就能引起爆炸。这一点在法庭质证的过程中基本没有异议。

事故照片

紧接着，原告方又提供了一个惊人的事实：在第一批Pinto车投放市场之前，福特公司的两名工程师曾经明确地提出过要在油箱内安装防震的保护装置，每辆车因此需要增加11美元的成本。但福特公司经过计算后做出的决定是不安装该附加装置，至少在两年之内不这么做。他们是这样算帐的：如果要生产1,100万辆家用轿车和150万辆卡车，那么增加该附加装置导致的成本为1亿3,750万美元。而假设充其量有180辆Pinto车的车主因事故而导致死亡，另外180位被烧伤，2,100辆汽车被烧毁。依据当时的普遍判例，福特公司将可能赔偿每个死者20万美元，每位烧伤者67,000美元，每辆汽车损失700美元。那么，
