# بررسی اشکالات اجرایی ساختمان بتنی

امیررضا حسینی

زمستان 96

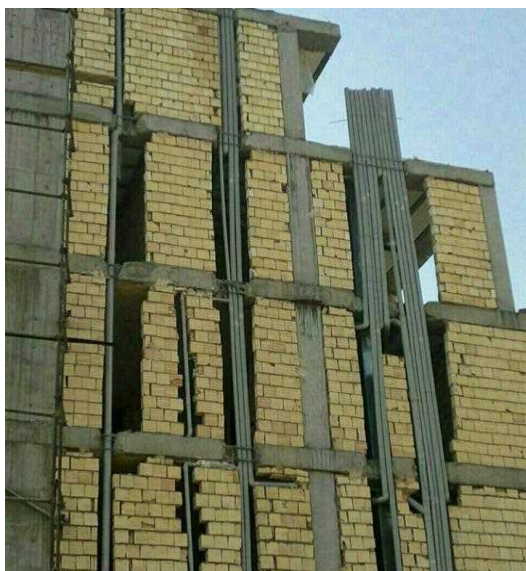
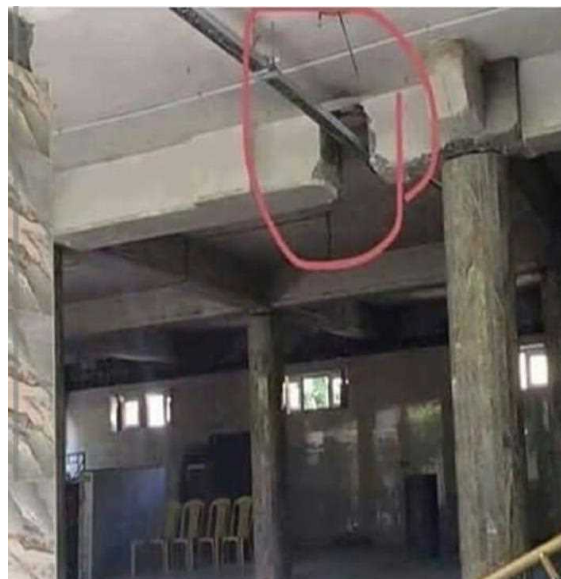
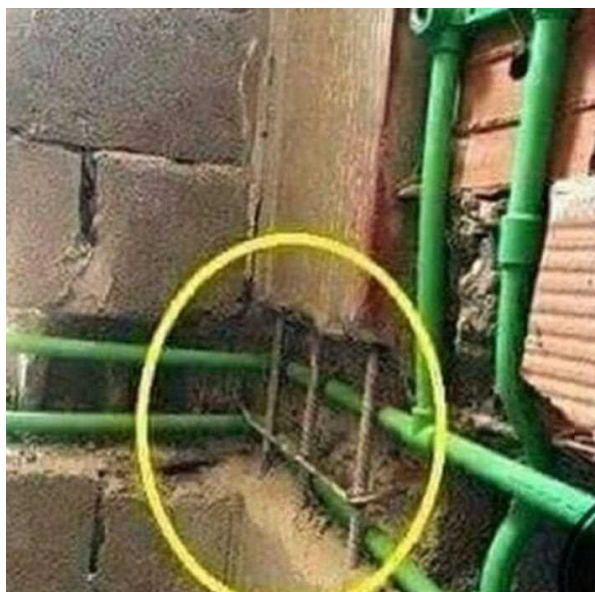
1 تخریب تیرها و عبور لوله تاسیسات باعث کاهش باربری تیرها و در نتیجه عدم انتقال صحیح بار در سازه می شود

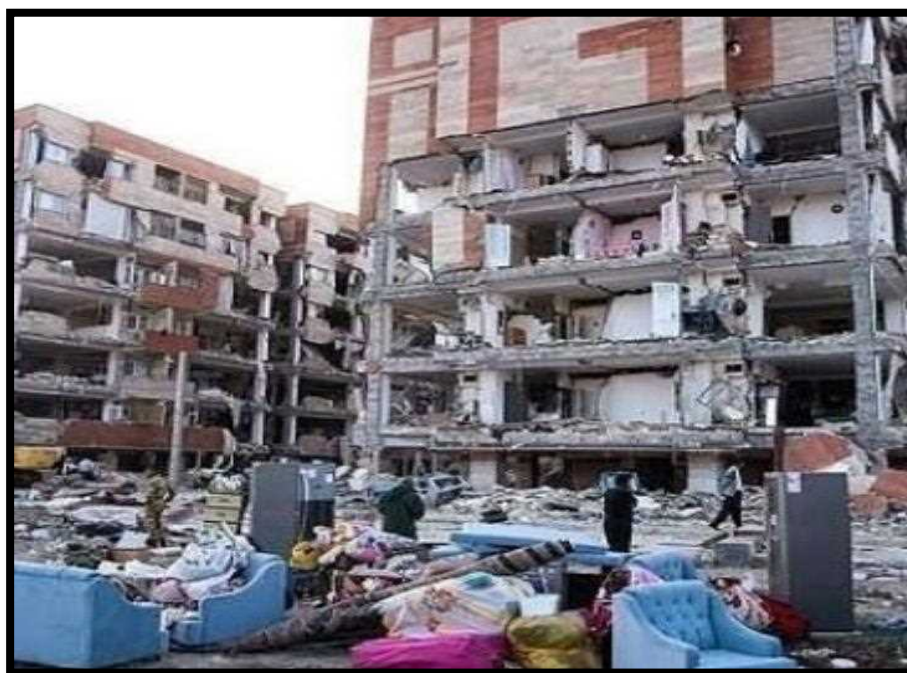
2 علت ریزش دیوارهای خارجی مسکن مهر کرمانشاه در زلزله کرمانشاه رعایت نکردن ضوابط و مقررات در اجرای اجزای غیر سازه ای (دیوار ها و تیغه ها) است. در ابتدا دیوار ها می بایست با والپست های افقی و عمودی مهار شوند تا با سازه اتصال کافی می داشتند که شاهد خرابی به مراتب کمتری می بود.

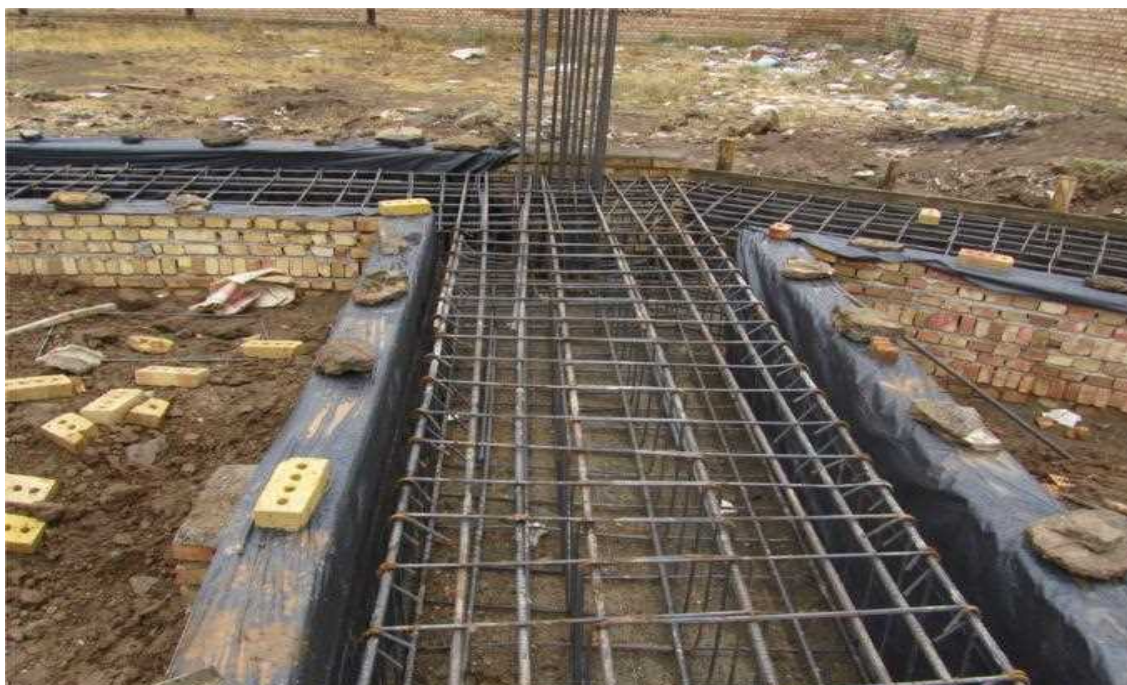
3 برای جلوگیری از جذب آب بتن تازه ریخته شده توسط قالب های آجری و یا خاک باید از قالب های پلاستیکی و یا حداقل از پلاستیک ضخیم استفاده کرد که در برخی از ساختمان ها دعایت نمی شود.

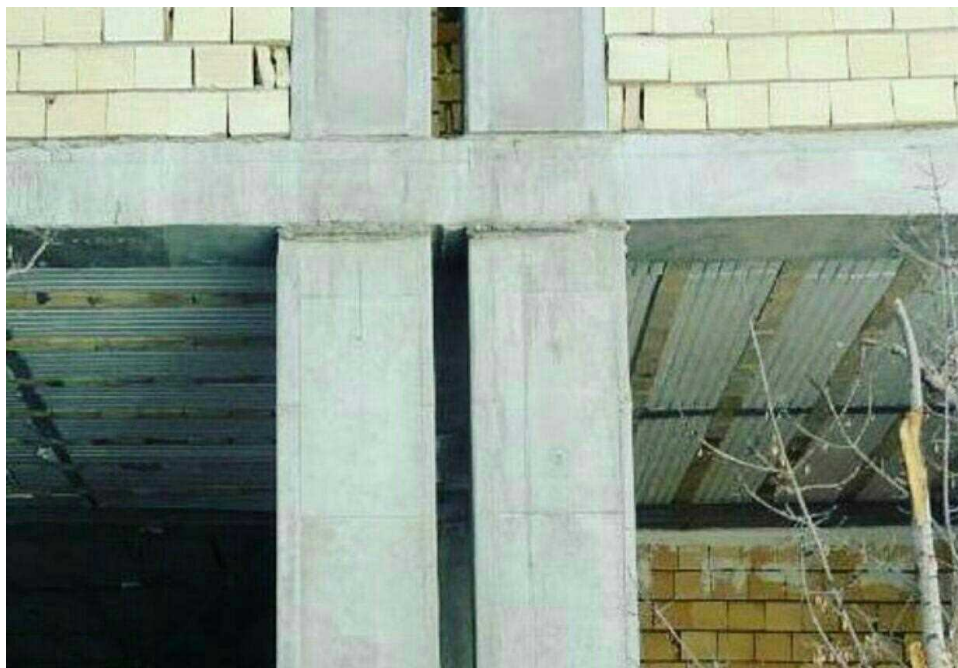
4 اتصال ستون ها افقی در قسمت درز انقطاع دو ساختمان که در زمان زلزله باعث میشود دو ساختمان به هم نیرو وارد کنند و سبب تخریب یک دیگر شوند.

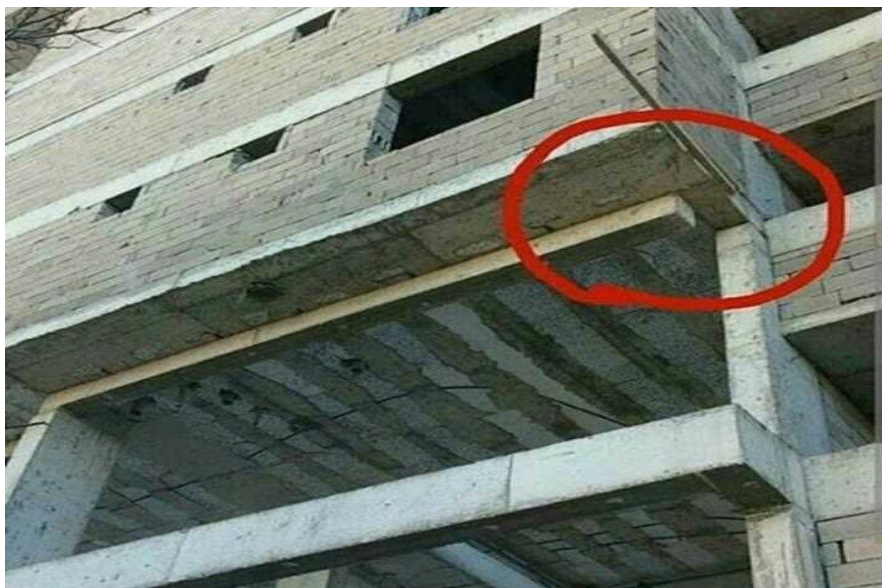
4 علاوه بر عدم اتصال تیر به دیگر تیرها اگر این به عنوان عضو خمشی (تیر) باشد عرض تیر نسبت به ابعاد دیگر تیرها قابل تامل است.

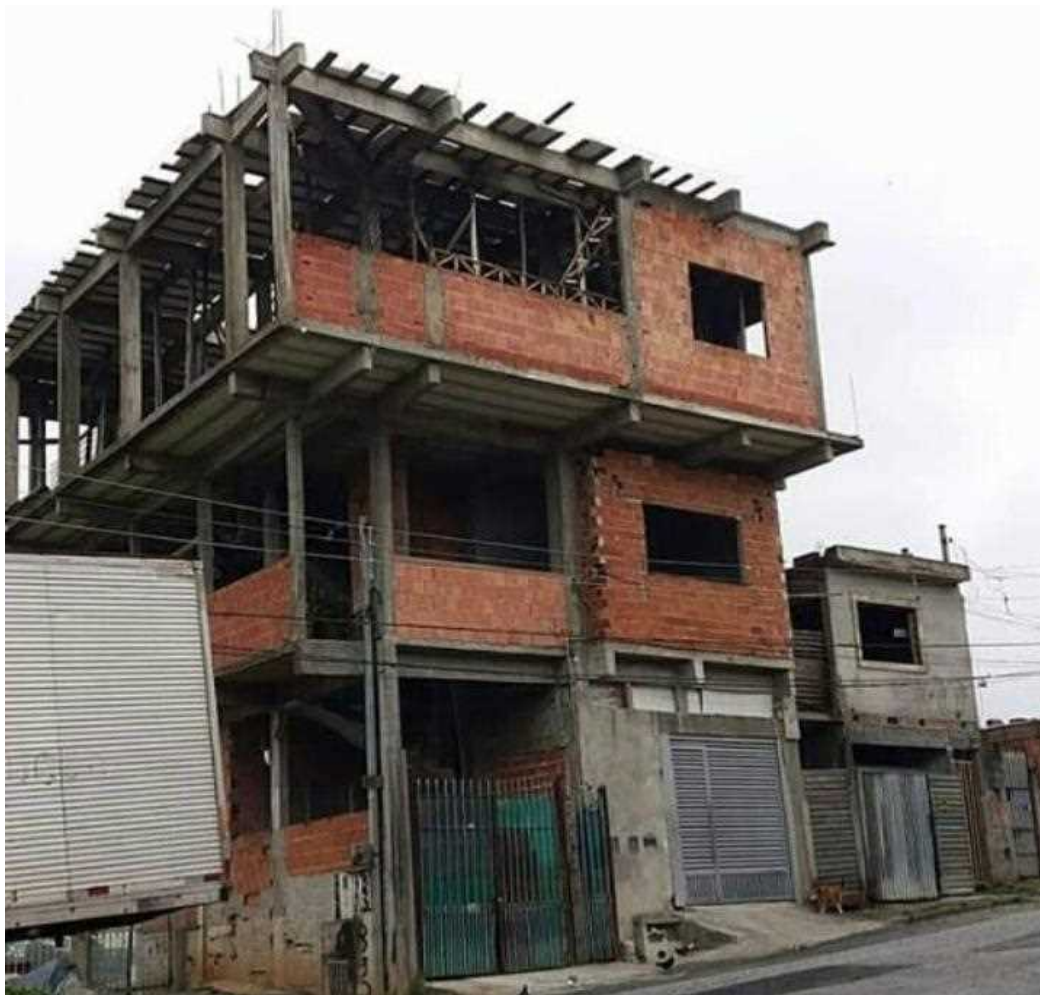
6 عدم مشاوره از مهندسان عمران و اجرای سلیقه ای کارفرما و عدم استفاده از کارگران ماهر در ساخت بنا باعث به وجود آمدن چنین شاهکاری شده است.

از جمله اشکالات در ساخت این بنا 1 ابعاد تیر ها و آرماتورگذاری 2 ابعاد ستون ها و امتدادشون 3 ایجاد ستون بر روی کنسول و...

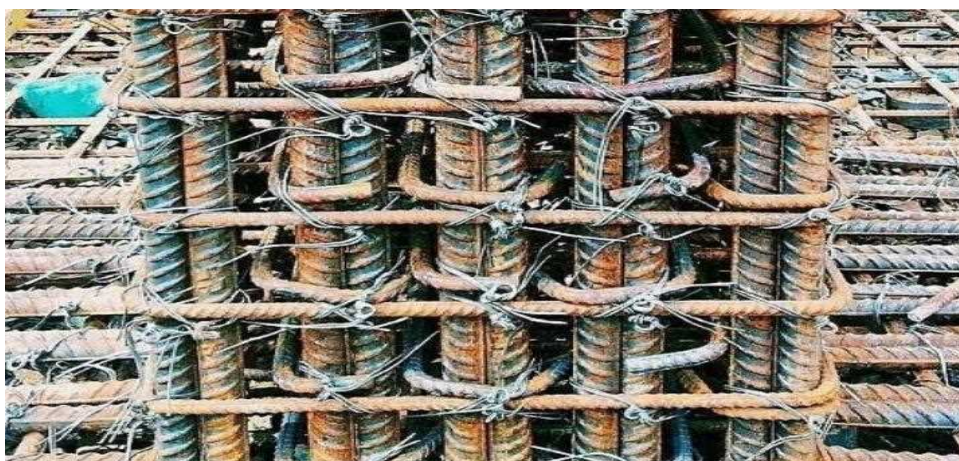
10 تعداد سنجاق ها و فشردگيشون قابل توجه است . احتمال به خوردگى وجود دارد اگر اسلامپ بالا باشد  
دانه‌هاى درشت بتن قسمت هاى بالايى ستون و شيرابه بتن در قسمت پايينى ستون قرار مى گيرد .

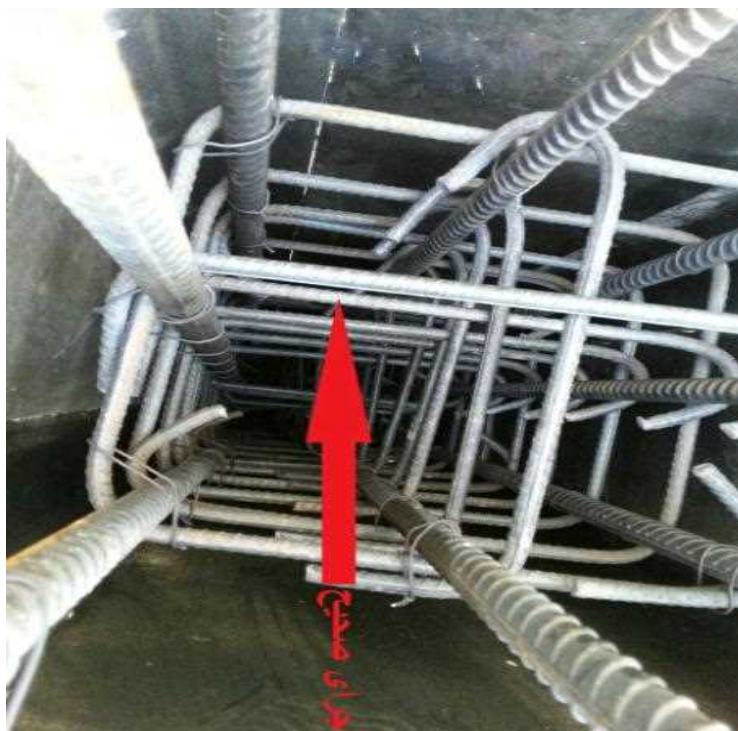
11 علاوه بر آرماتورهای طولی و تنگ ها از سنجاقی نیز در ستون های بتنی استفاده می شود. علت استفاده از آن برای تقویت مقاومت برشی خاموت ها و اتصال کامل میله گردهای طولی و عرضی و خاموت می باشد.

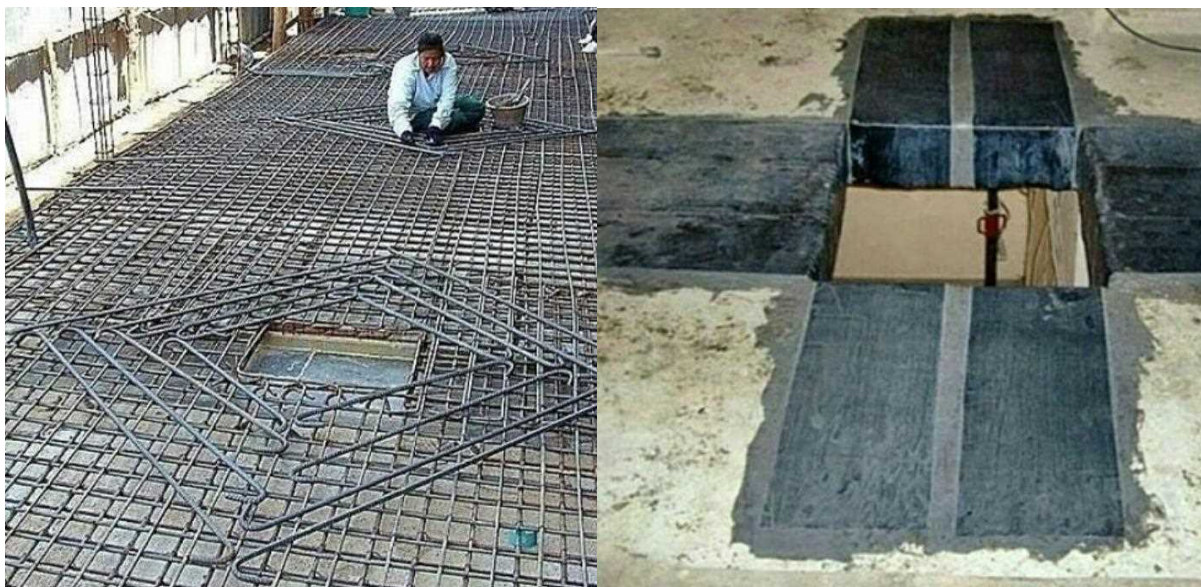
12 استفاده از FRP در لبه داکت برای بالا بردن مقاومت کششی به کار می رود که در واقع برای مقاوم سازی قسمت هایی از سازه که دچار ضعف هستند متداول شده و راه خوبی برای بهسازی می باشد در زلزله اخیر دیده ایم که راه پله ها دچار دچار ضعف بسیاری مخصوصاً در سازه های بنایی هستند و frp روش خوبی برای مقاوم سازی این سازه ها میباشد.

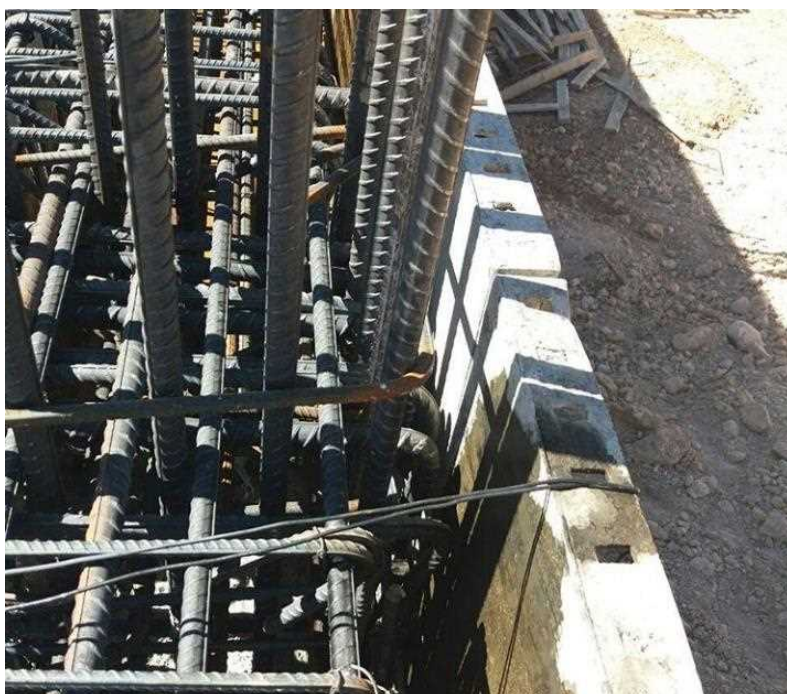
13 کاور در چشمه اتصال رعایت نشده

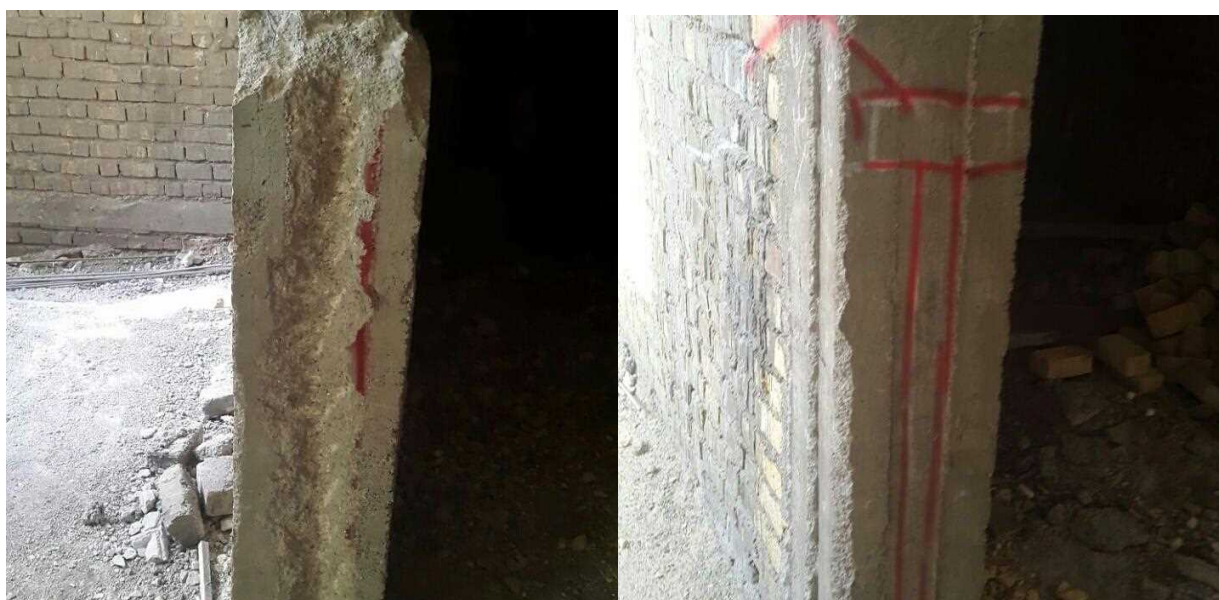
15 همان طور که در تصویر زیر مشاهده میکنید تکنسین برق برای عبور لوله برق به کف و جایگذاری کلید و پریز ستون را تخریب کرده است .

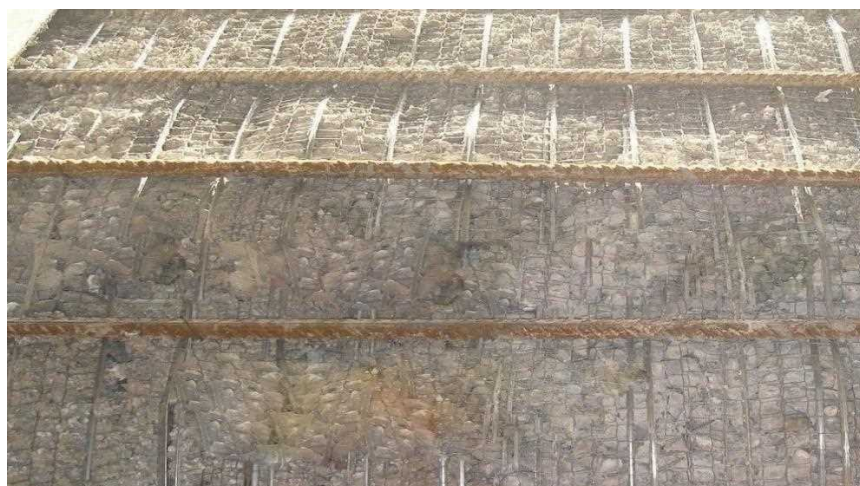
16 استفاده از رابیتس به عنوان قالب کف پله موجب خروج شیره بتن میشود و کاهش کیفیت بتن می شود.

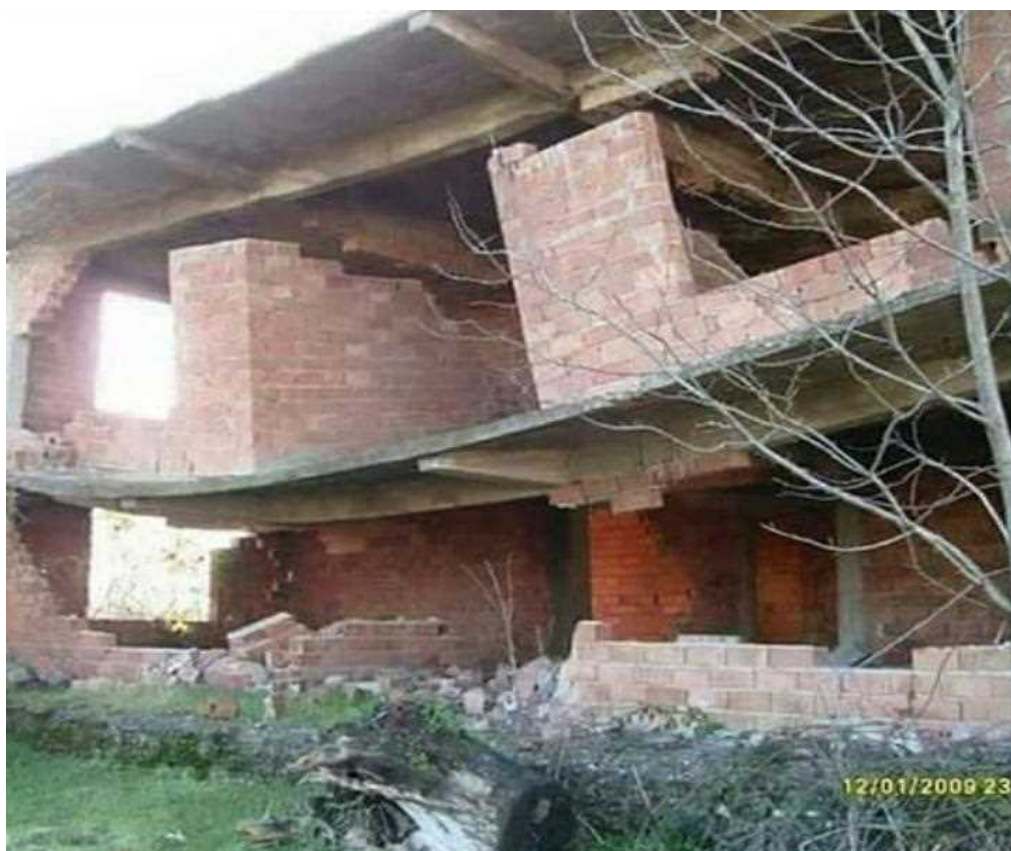
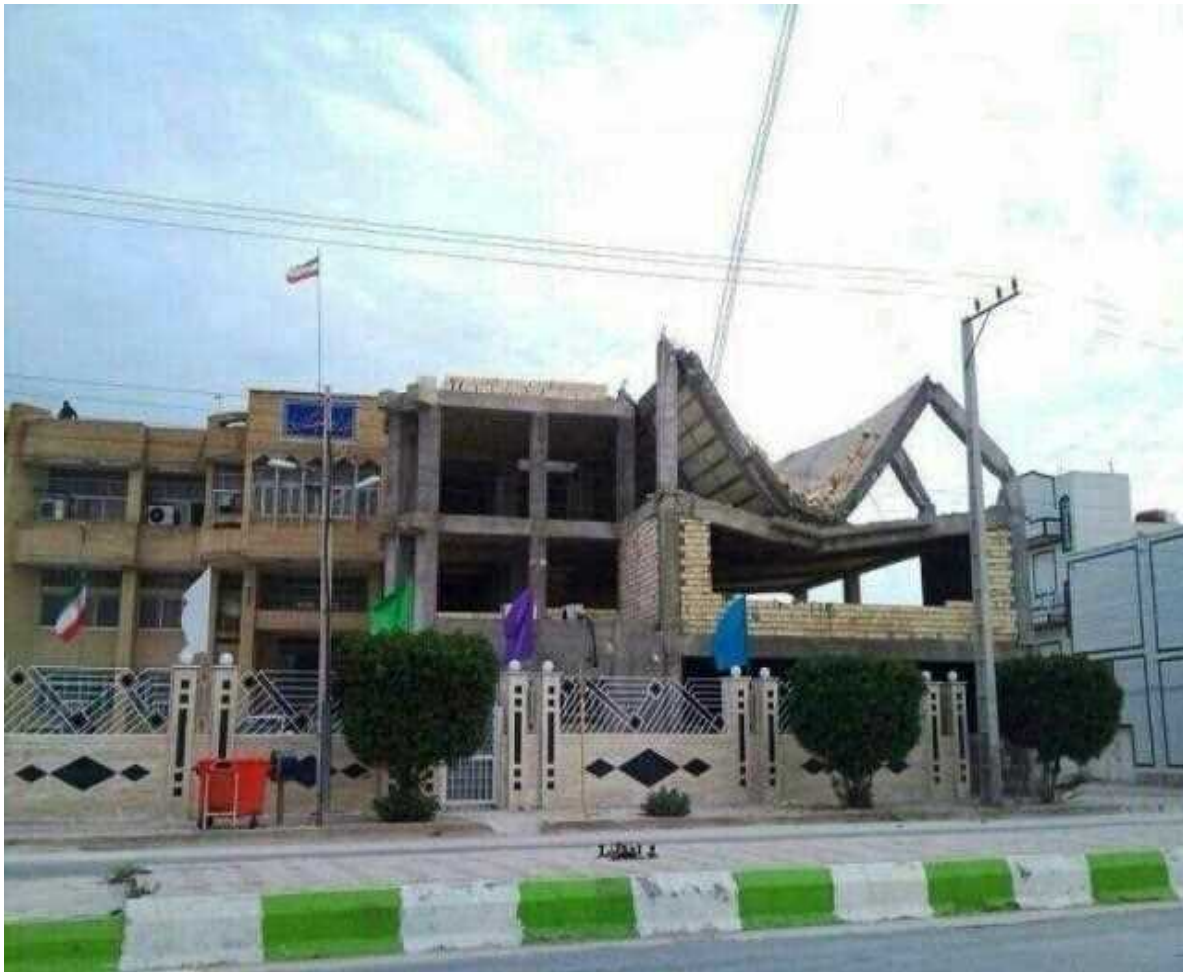
17 عدم محاسبه ی خیز منفی وسط دهانه تیر و تیرچه های بلند (اگر با بی کیفیت بودن بتن و کم بودن آرماتورها همراه باشد) ممکن است در دراز مدت منجر به خیز تیر و ترک خوردگی سقف و ستون ها و یا دیوار زیر آن شود و خیز زیاد تیرهایی که در روی پنجره و درب ها قرار دارند باعث می شود درب و پنجره از حالت عادی و نرمال خود خارج شده و باعث فشار یا عدم باز و بست شدن آن ها شود و از تاثیرات دیگر خیز منفی تیر به هم خوردگی شیب بندی سقف و جمع شدن آب باران و عدم جاری شدن آب شود.

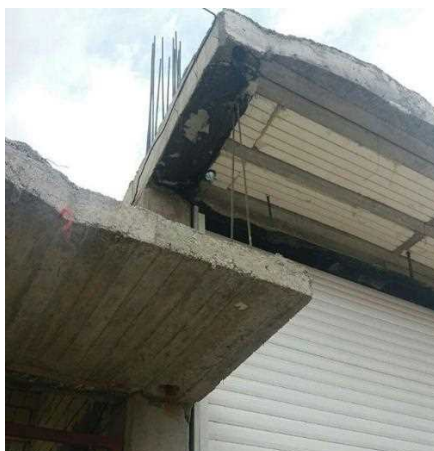
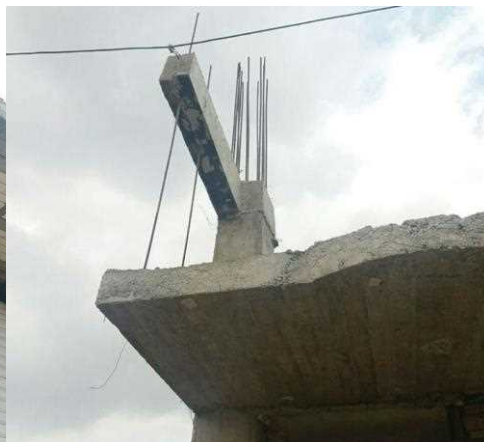
18 اتصال کابلی دال پله روشی کاملاً اشتباه .

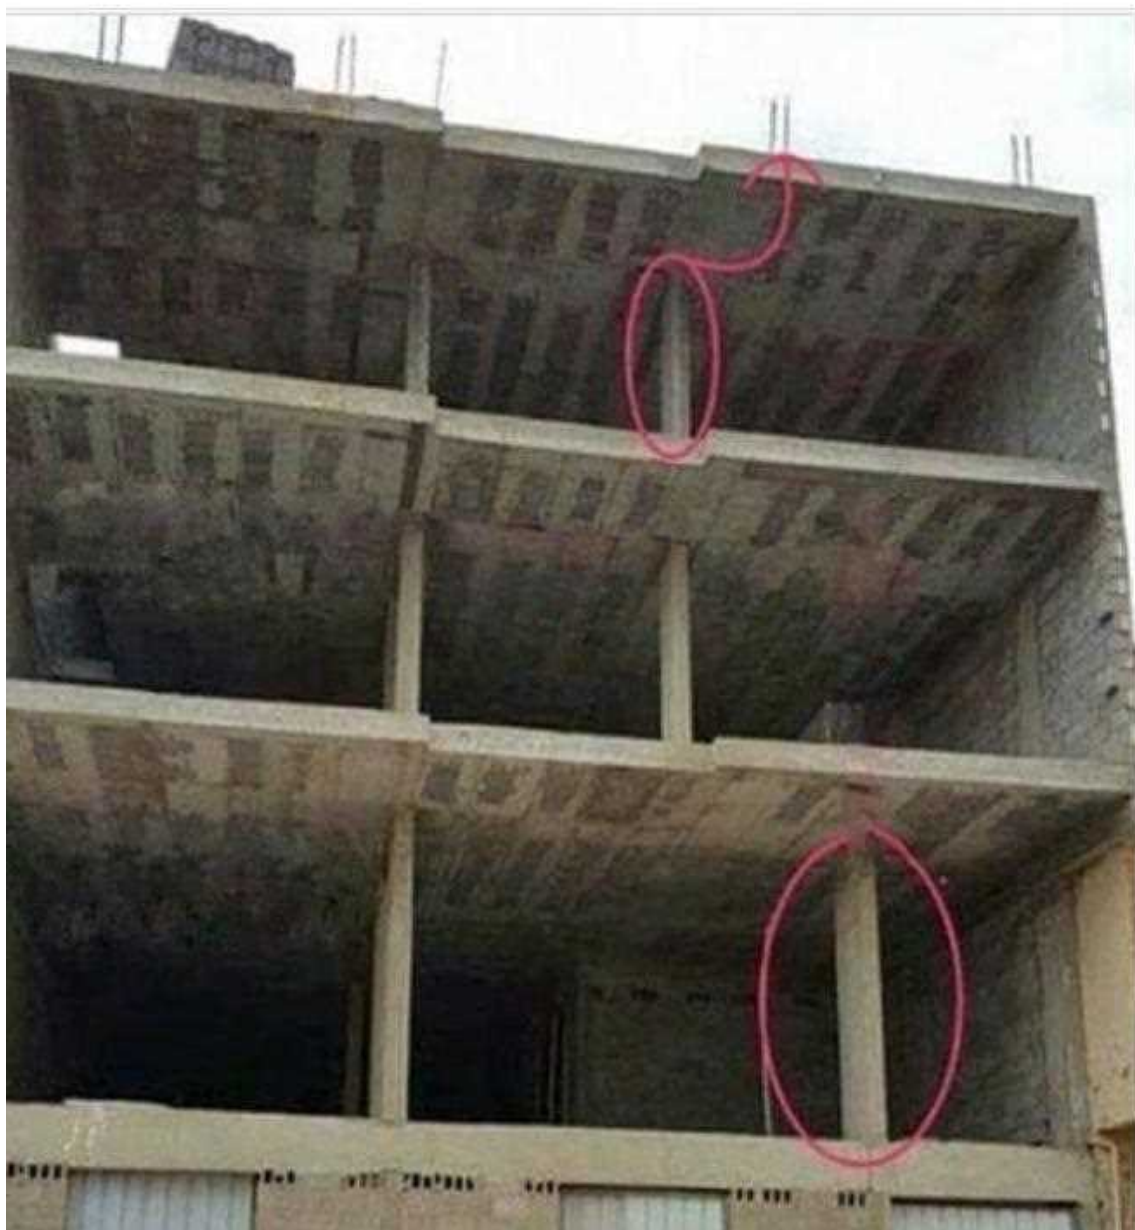
19 از اشتباهات محاسباتی و اجرایی عدم صحیح بودن انتقال بار به فنداسیون به علت هم راستا نبودن عضو خمشی (ستون). ما در زلزله های گذشته شاهد بودیم در خرابی های سازه ای به علت غیر هم محور بودن و غیر عمود بودن اعضای سازه ای بوده است این غیر هم محور و غیر عمود بودن ستون ها و اجزا در اکثر سازه های بتنی آرمه هم در ارتفاع هم در پلان مشاهده می شود در صورتی که باید تیر و ستون باید در گره ها هم محور باشند .

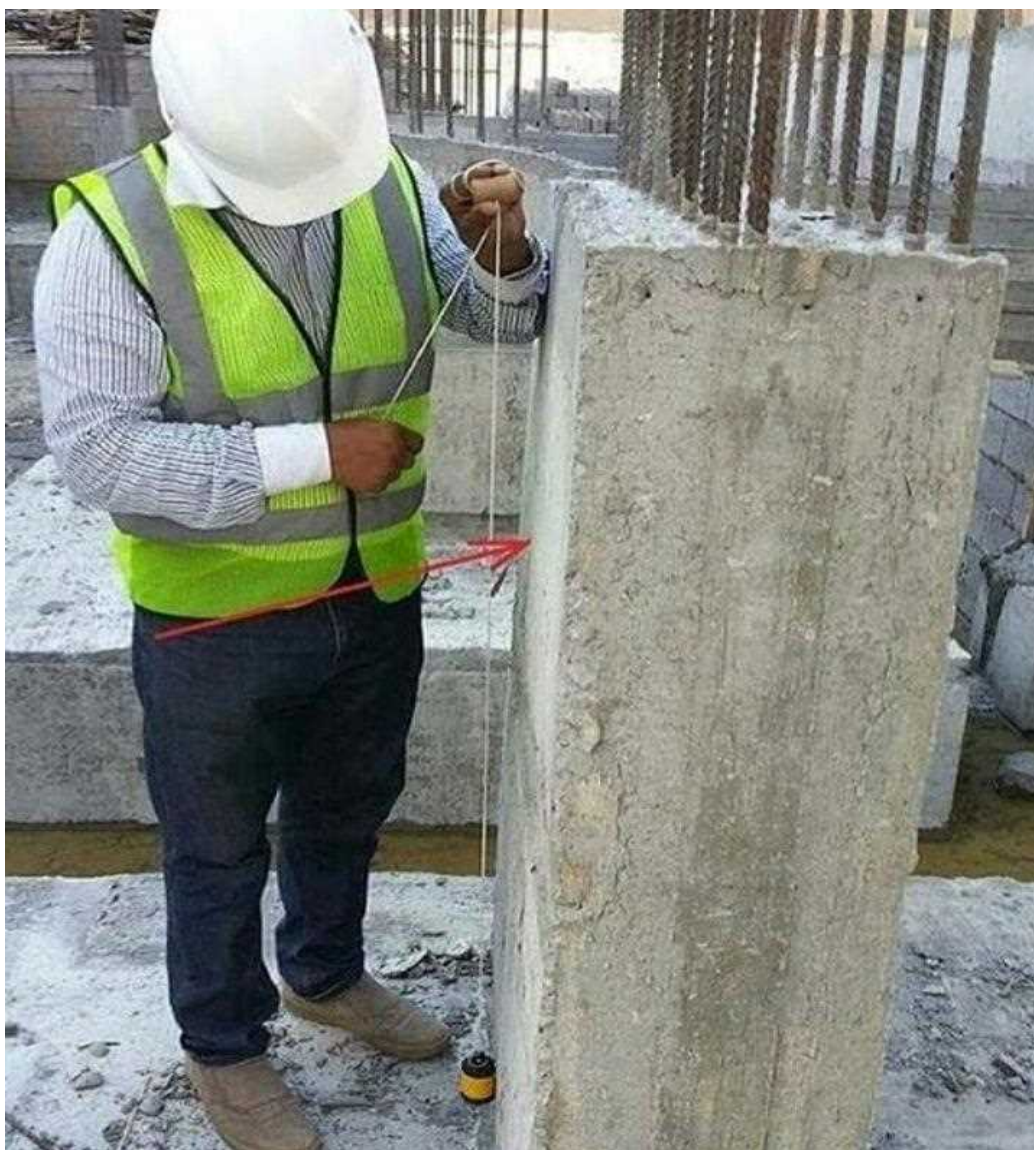
20 آرایش میله گرد در قالب مهار نشده و عدم دقت در اجرا یا جابجا شدن قالب ها در زمان بتن ریزی سبب شده که این ستون از فرم عادی و درست خود خارج شوه و به این حالتی که در تصویر مشخص است در آید.

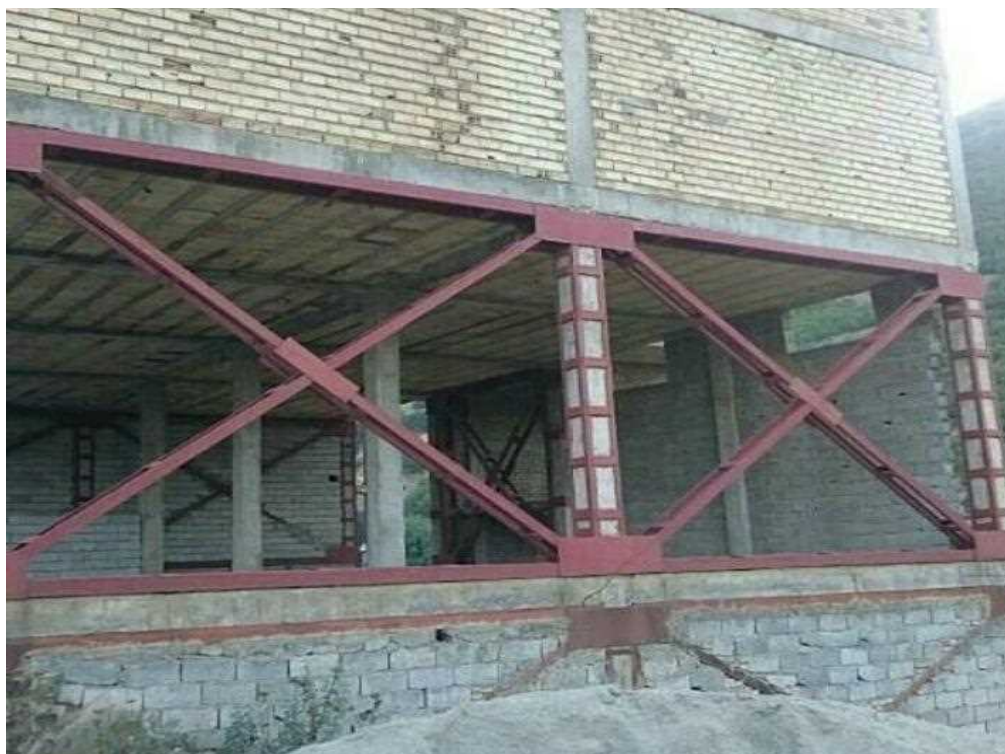
29 در تصویر زیر باید دید ریشه چقدر تاب تحمل نیروی ثقلی جدید را دارد . 1 درست است که داریم عضو را تقویت میکنیم اما از طرفی بار ثقلی را افزایش می دهیم 2 چشمه اتصال که الان با اضافه شدن بادی به مجموعه آیا تحمل نیروی مازاد کششی و فشاری را داراست 3 در اتصال اجزای فلزی به سازه بتنی که باید یک پارچه عمل کند اما در تصویر زیر اصلا این مورد رعایت نشده .

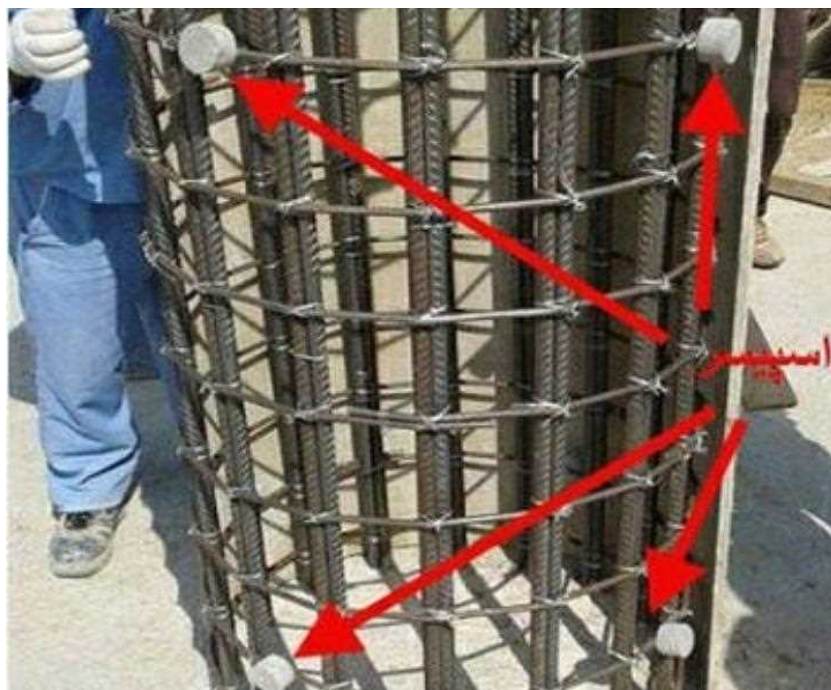
30 یکی از مشکلات همیشه گی در ساختمان های بتنی نمایان شدن آرماتور در ستون های بتنی که می توان با (اسپیسر) که بین میلگرد و قالب قرار می گیرد و باعث عدم چسبیدن میلگرد به قالب میشود و پوشش روی بتن میلگرد به درستی انجام شود.

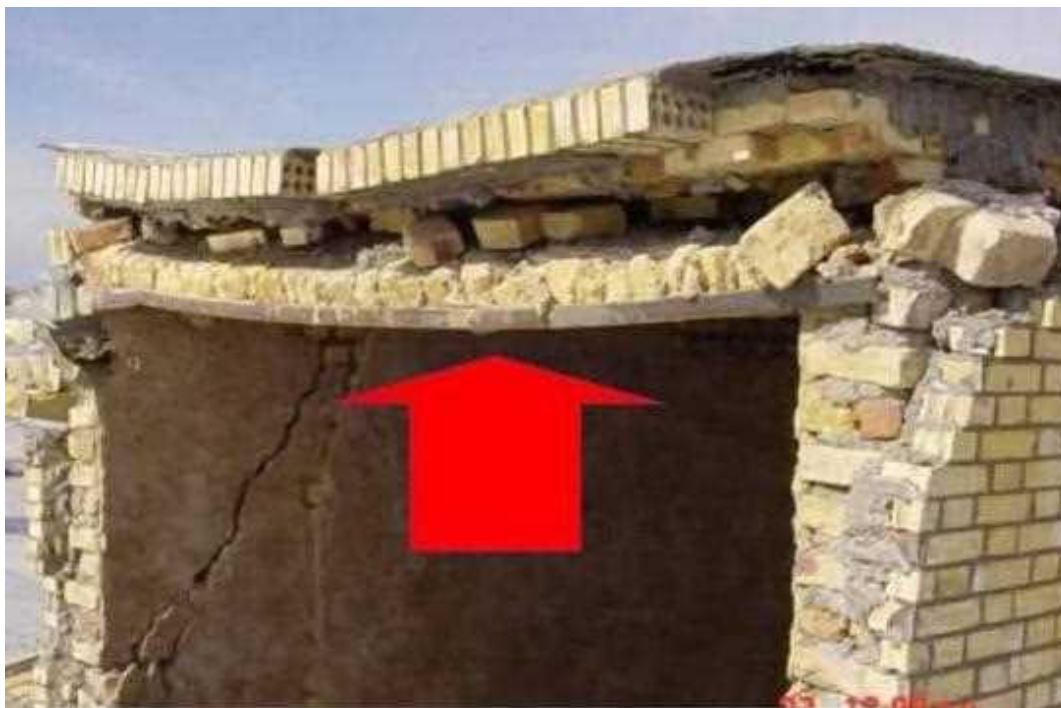
34 علت تخریب بنا حذف تیر آهن و استفاده از نبشی به جای آن سبب بروز این خرابی در زمان زلزله شده است.

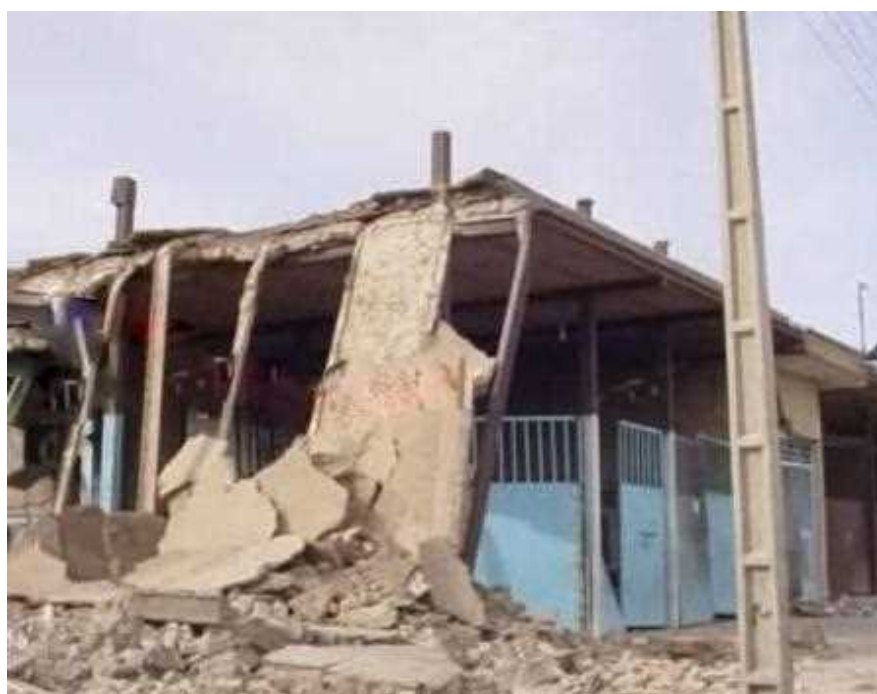
35 تخریب شدن این بنا به علت زلزله حذف ستون های جانبی و اجرای دیوار باربر به جای ستون جانبی می باشد .

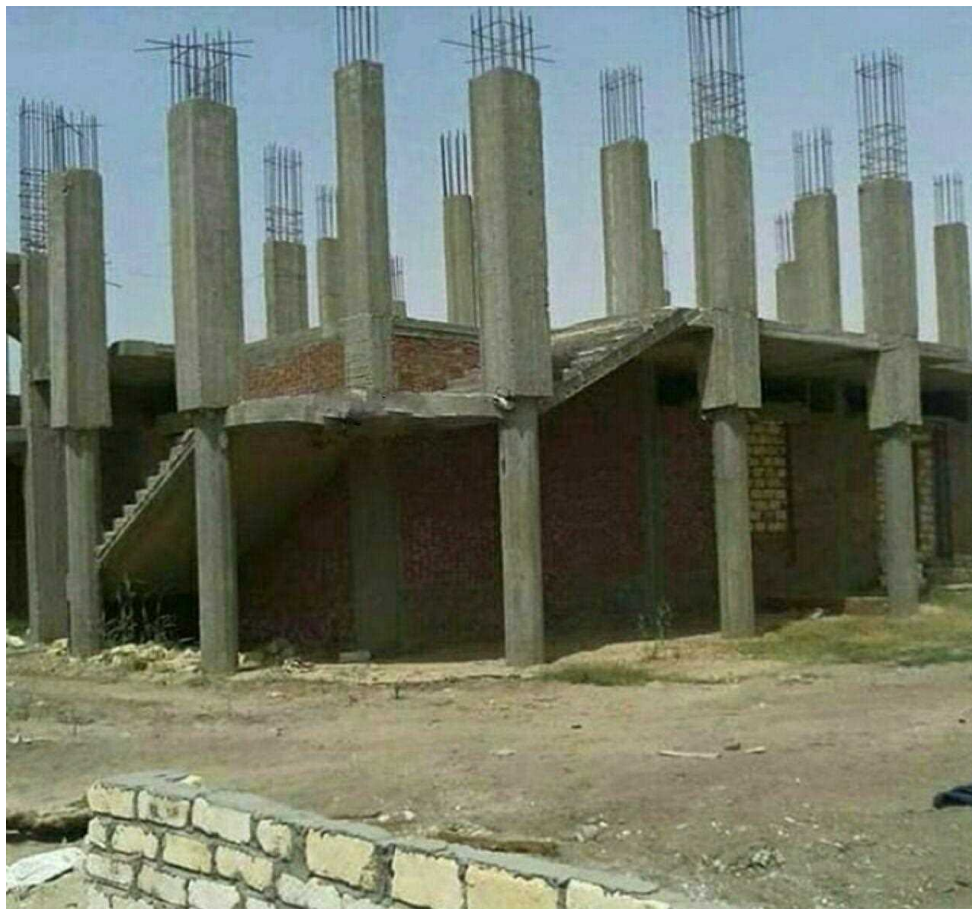
38 تغییر مقطع نامناسب ستون در صورتی که به هیچ وجه مقطع ستون در طبقات بالاتر نباید افزایش یابد .

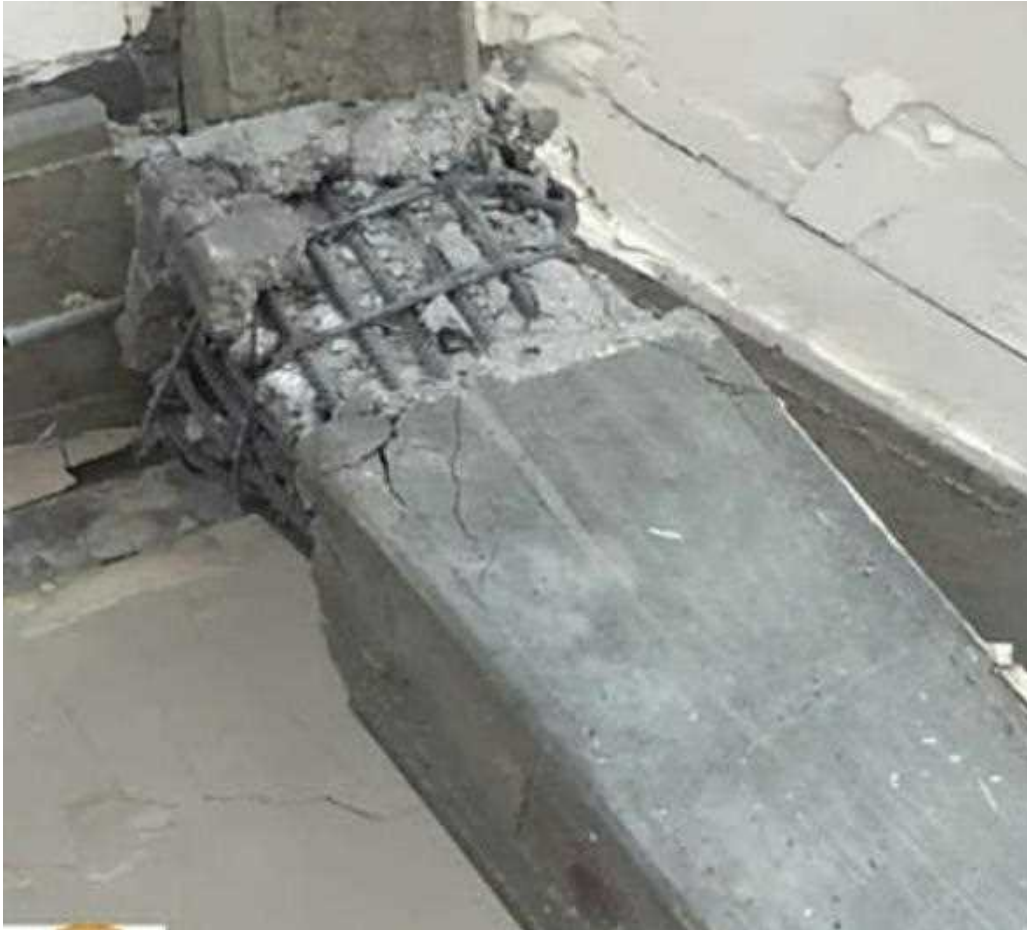
40 تشکیل مفصل پلاستیکی در بالای ستون ناشی از 90 درجه بودن در ناحیه اتصال ستون به خاطر کمبود آرماتور عرضی و خم شدن سقف به دلیل تغییر مسیر نیرو و تمرکز نیروها . نیاز به تمهیدات ویژه ای در خاموت گذاری است.

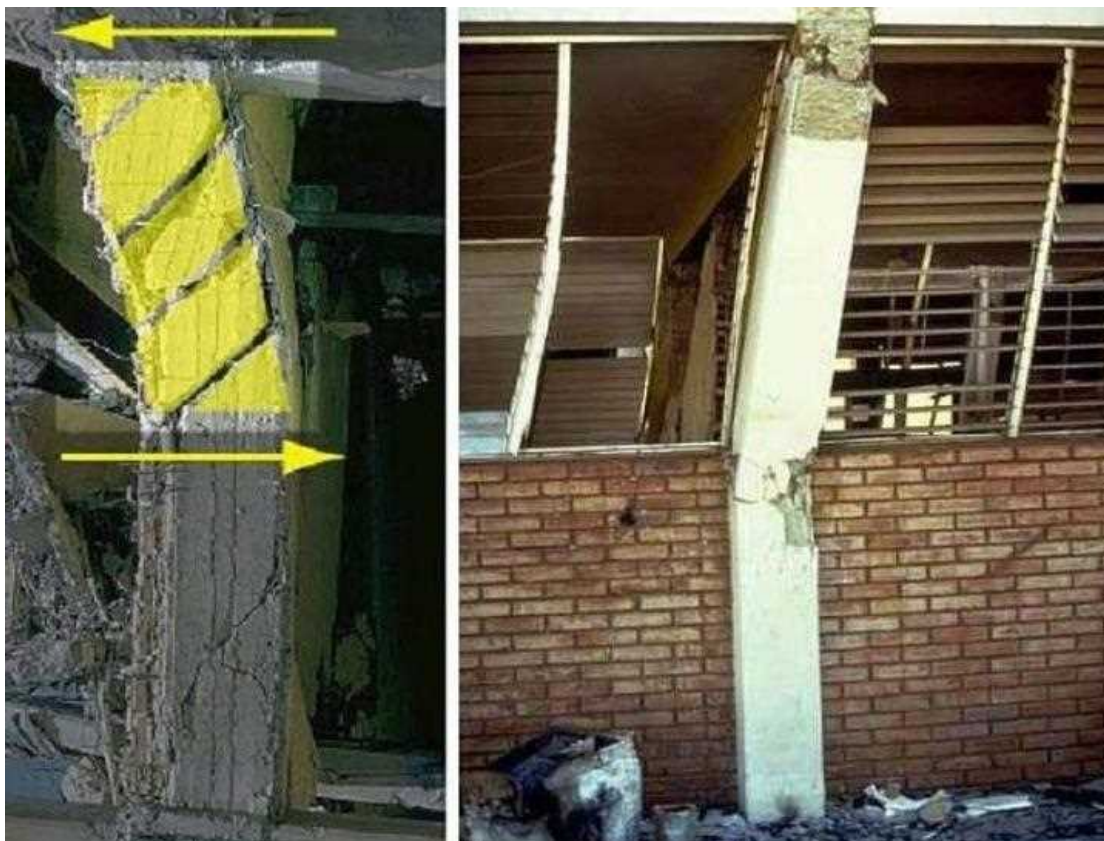
42 پدیده ستون کوتاه که در زمان زلزله منشأ اصلی آسیب به ساختمان می باشد که به این صورت می توان شرح داد؛ به ستون هایی گفته می شود که ابعاد مقطع آن ها نسبت به طولشان بسیار بزرگ تر می باشد (به عبارتی مقاطع کلفت با ارتفاع کم) این امر می تواند به صورت عمدی یا غیر عمدی ایجاد شود در حالت غیر عمدی ممکن است ستون ها مقاطع کلفت اما به دلیل مهار ستون ها توسط دیوار ها . دست انداز ها . پنجره ها و ... نسبت مقطع به طول مهار نشده ستون های بزرگ باشد . لذا در این حالت نیز ستون کوتاه ایجاد شده است . در ستون های کوتاه با کاهش طول مهار نشده ستون سختی به شدت افزایش می یابد و لذا نیروهای جانبی زلزله بیشتری جذب می نماید و در نتیجه قبل از رسیدن به مفصل پلاستیکی دچار شکسته گی می شود.
