Artikel Bau begleitende Prüfung Güllefeldlager

Lagerbehälter für Gülle – Neubau nach AwSV und TRwS

Auswirkung auf den Bau von Güllebehältern durch die Einführung der AwSV 2017 und die Technische Regel für JGS Anlagen DWA-A 792

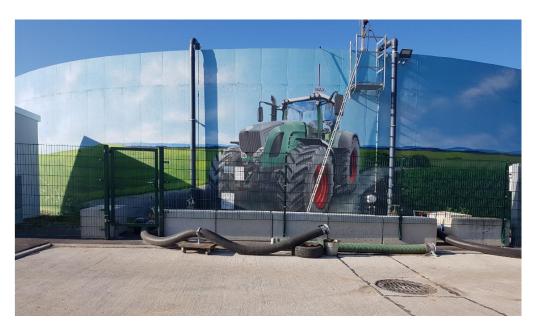
[Detail Abfüllplatz mit Spritzschutzwand und Anfahrschutz]
