# 74HCT07 干扰机理分析

对象：I2C\_PCIE1751 EVAL Board (REV01) 的 U1 | 故障：DS2482-100 对全部 112 个 I<sup>2</sup>C 地址无应答 | 日期：2026-09-20

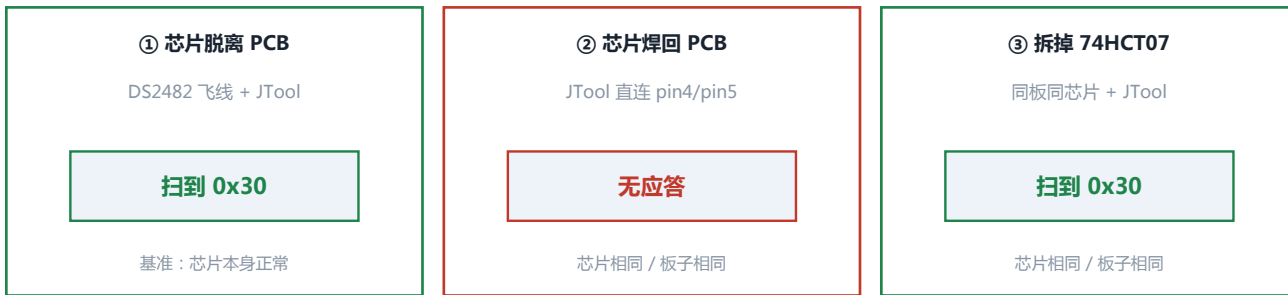
① 与 ② 对比：问题在 PCB 上，不在芯片

② 与 ③ 对比：PCB 上的干扰源就是 74HCT07

图 1 三次实验只改变一个变量。实验 ① 证明 DS2482 本身完好；② 证明把它放回 PCB 就失效；③ 在不更换任何器件的前提下仅移除 U1，故障立即消失。三者构成完整的因果链，定位到 U1。
