## MANİSA İLİ KULA İLÇESİNDE YER ALAN KİLİSE VE ŞAPELLER ÜZERİNE BİR İNCELEME

## RESEARCH INTO CHURCHES AND CHAPELS IN KULA DISTRICT OF MANİSA

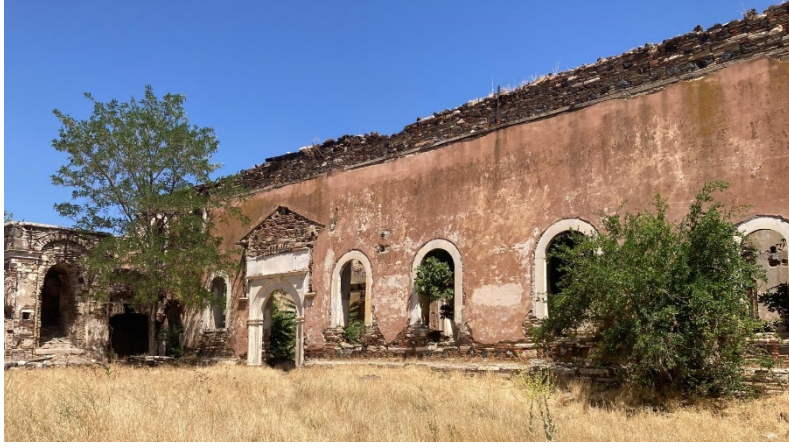
**Fotoğraf 3. Kilise genel görünüm (Kişisel Arşiv-Temmuz 2024)**

Bugün harabe durumda olan kilisenin beden duvarları ayakta ancak çatı strüktürü ve tüm iç mekân öğeleri yok olmuştur. Bölge halkı yapının bu halde olmasının sebebinin geçmişte geçirmiş olduğu bir yangın olduğunu aktarmaktadır. Yapının günümüze ulaşmış hiçbir ahşap öğesinin olmaması (çatı, asma kat döşemesi, doğramalar, vd.) bu aktarımı doğrulayabilir.

Yığma sistemde inşa edilen yapının duvarları taş+tuğla almalı duvar tipinde örülmüştür. Var olan sıva kalıntılarından iç mekânda yapının beşik tonoz ile örtüldüğü tespit edilebilir. Doğu ve batı cephelerinde kalkan duvarı olması sebebiyle çatı formu da beşik çatı biçiminde olmalıdır. Yine var olan sıva kalıntılarından güney yönündeki girişin aynı Meryem Ana kilisesinde olduğu gibi sütunlar üzeri sundurma çatılı bir üst örtüye sahip olduğu anlaşılmaktadır. Aynı cephenin batı tarafında ana yapıya oldukça yakın konumlandırılmış küçük bir yapı bulunmaktadır (Fotoğraf 4). Bu ince ve uzun forma sahip olduğu düşünülen yapının çan kulesi olması muhtemeldir, zira yapı girişi taş basamaklı merdivene açılmaktadır. Bu kule ile yapı arasındaki dar boşlukta ise tek katlı, tek hacimden oluşan depo olarak kullanılmış olabilecek küçük bir mekân bulunmaktadır.

Yapının yangın geçirmeden önceki haline ait eski bir fotoğraf, çizim veya rapor gibi bir belge bulunmamıştır. Literatür araştırması sonucu da bu kiliseyi konu alan bir çalışma olmadığı görülmüştür. Bu nedenle yapılan bu çalışma yapının belgelenmesi ve literatüre kazandırılması açısından oldukça önemlidir.

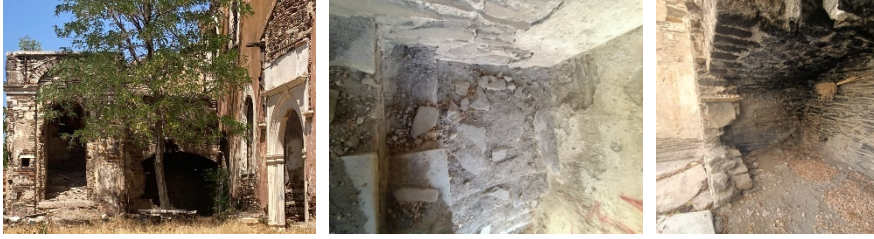
**Fotoğraf 4. Kilisenin yanında bulunan kule ve ek yapı (Kişisel Arşiv-Temmuz 2024)**

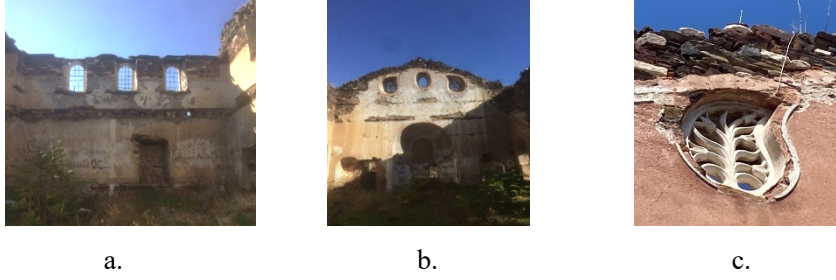
Kilisenin çan kulesi kısmında alt sıra pencereler değil üst pencereler bulunmaktadır. Üst pencerelerin yapılış amacı yapının o iç kısmında üst kotta bir galeri bulunması olabilir. Üst pencereler bu duvara bitişik olan batı cephesi duvarında da devam etmektedir. Yapının iç batı duvarı üzerinde bir galerinin varlığını gösteren döşeme kirişi boşlukları görülmektedir (Fotoğraf 5-a). Bu pencerelerde lokma geçme biçimli demir parmaklıklar bulunmaktadır. Alt kottaki pencerelerde demir parmaklıklar yoktur, süreç içerisinde yerlerinden çıkarılmış olmalıdırlar. Cephelerdeki tüm açıklıklar taş sövelerle çevrili ve tam kemerlidir. İç duvarlarda kemerli nişler bulunmaktadır. Apsisin bulunduğu doğu yönündeki kalkan duvarında üst kotta eliptik ve bitkisel figürlü üst pencereler bulunmaktadır (Fotoğraf 5-b/c).

**Fotoğraf 5. a) Kilise iç batı duvarı, b) İç doğu duvarı, c) Doğu duvarındaki bitkisel figürlü üst pencere detayı (Kişisel Arşiv-Temmuz 2024)**

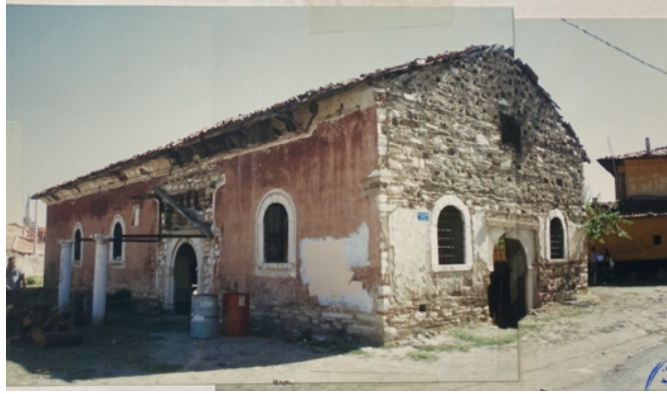
Meryem Ana Kilisesi’nin restorasyon çalışmalarına başlamadan önce uzmanlar tarafından konu ile ilgili inceleme ve restorasyon öneri raporları hazırlanmıştır (Fotoğraf 6). 2011 yılında Uzman Restoratör Sara Özçelik tarafından bir rapor hazırlanmış ve bu rapor ile ilgili Prof. Dr. Sacit Pekak tarafından değerlendirme yapılmıştır. Ayrıca Akademisyen Emine Tok tarafından 2009 yılında mimari ve yapısal inceleme raporu hazırlanmıştır. Yapılan inceleme ve hazırlanan raporlar doğrultusunda yapının tapu kaydına, “Çok amaçlı kültür merkezi” olarak şerh düşülerek restorasyonu gerçekleştirilmek üzere Kula Belediyesi tarafından Anıtlar Kurulundan gerekli izin ve onay 12.02.2010 tarih ve 5518 sayılı kararı alınarak projeler hazırlanmıştır.

**Fotoğraf 6. Meryem Ana Kilisesi restorasyon öncesi durumu (Anıtlar Kurulu Arşivi)**

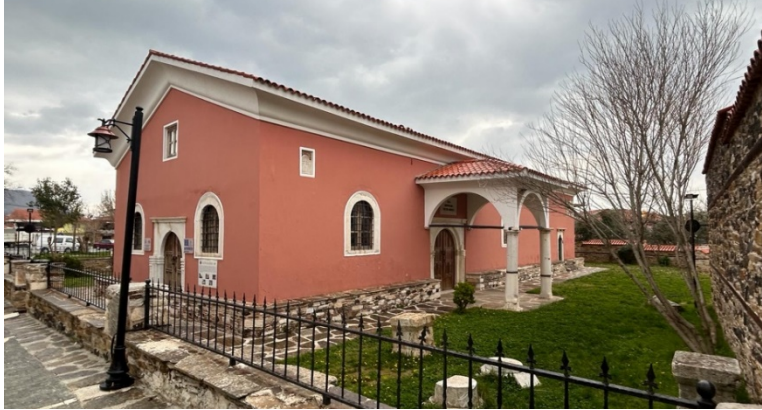
Uzun yıllar tekel deposu olarak kullanılan kilise günümüzde restore edilmiştir. Aslına uygun olarak restore edilen bu kilisenin duvar resimleri arasında İsa, Meryem resimlerinin yanında bir de Moşe (Hz. Musa) resmi vardır. Bir Hristiyan kilisesinde Yahudi peygamberi Musa'nın resminin olması çok az rastlanılabilecek bir durumdur. Bu durum Kula Hristiyanlarının Kula yaşamından etkilendiklerinin hoşgörü ve başka dinlere saygı gösterme kazanımlarının bir sonucudur (Ataş, 2017, s.181).

Fotoğraf 8. Meryem Ana Kilisesinin günümüzdeki durumu (Kişisel Arşiv-Mart 2024)

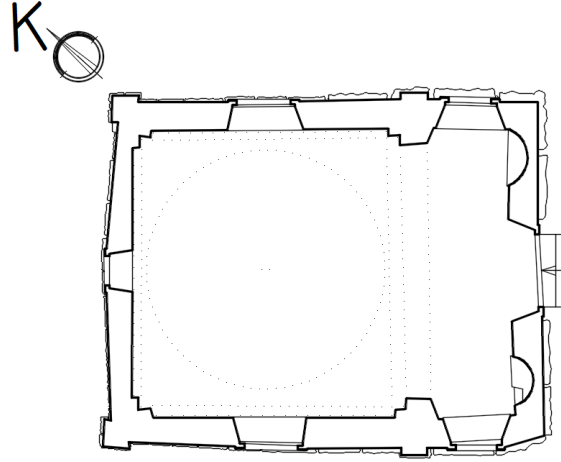
Şekil 8. Yapıya ait plan krokisi (Kişisel Arşiv)

Söz konusu yapı yaklaşık 9m x 8m ölçülerinde kareye yakın planlı bir yapıdır. Yapıya güneydoğu duvarında yer alan girişten ulaşılmaktadır. Güney batı duvarında 50 cm x 90 cm, kuzeydoğu ve güneybatı duvarlarında ana mekânda 115 cm x 250 cm, giriş kısmında 90 cm x 170 cm ölçülerinde ikişer adet pencere açıklığı bulunmaktadır. Güneydoğu duvarının ortasında yer alan giriş açıklığının sağında ve solunda birer adet niş yer almaktadır (Şekil 8). Tüm pencere açıklıkları kemerli, mermer söveli ve denizliklidir.

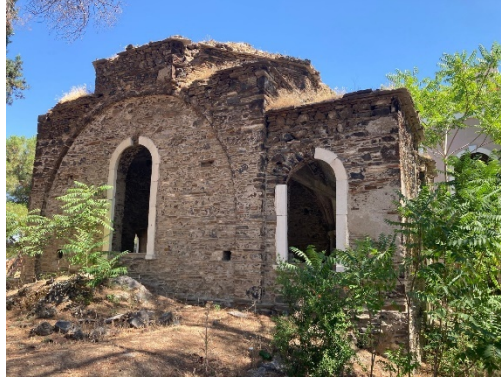
Yapı üst örtüsü iki kısımdan oluşmaktadır. Yapının içten giriş kısmı yarım kubbe iken ana mekânın üzeri kubbe ile örtülüdür. Yapı dış çeperinde çok fazla bozulma ve bitkilenme olduğundan dolayı dışta üst örtü formu tam olarak okunamamaktadır. Ana mekânın üzerinde kubbeyi taşıyan sekizgen kasnak dışarıdan görülmektedir (Fotoğraf 10).

Fotoğraf 10. Yapının güneybatı cephesinden görünümü (Kişisel Arşiv- Temmuz 2024)

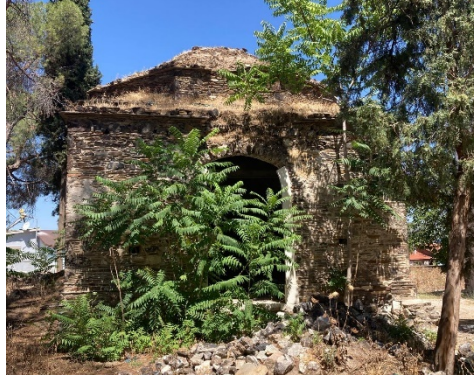
Yığma taş duvar olarak inşa edilen yapı sıvasızdır. Yapı dış cephesinde kuzeydoğu, kuzeybatı ve güneybatı cepheleri orta kısımları içe doğru 15 cm kademeli ve kemer şeklindedir. Güneydoğu cephesinin ortasında ise mermer söveler ile çevrilmiş kemerli bir giriş yer almaktadır (Fotoğraf 11).

**Fotoğraf 11. Yapının güneydoğu cephesinden görünümü (Kişisel Arşiv-Temmuz 2024)**

Yapının günümüzdeki durumuna bakıldığında, ayakta duruyor olsa da çok fazla malzeme kayıpları olduğu görülür. Mermer sövelerinin tamamında parça eksiklikleri bulunmaktadır. Kubbe içinde ve iç duvarlarda yosunlanmalar görülmektedir. Yapı üst örtüsünde bitkilenmeler ve malzeme kayıpları söz konusudur.

Zafer Okuluyla ilgili restorasyon çalışmalarına başlanıp yarım kalsa da süreç içerisinde şapel yapısına herhangi bir müdahale yapılmamıştır. İvedikle Zafer Okulu'na verilecek yeni işlev ile söz konusu yapının da gerekli bakım onarım çalışmaları yapılarak hayata kazandırılması gerekmektedir.

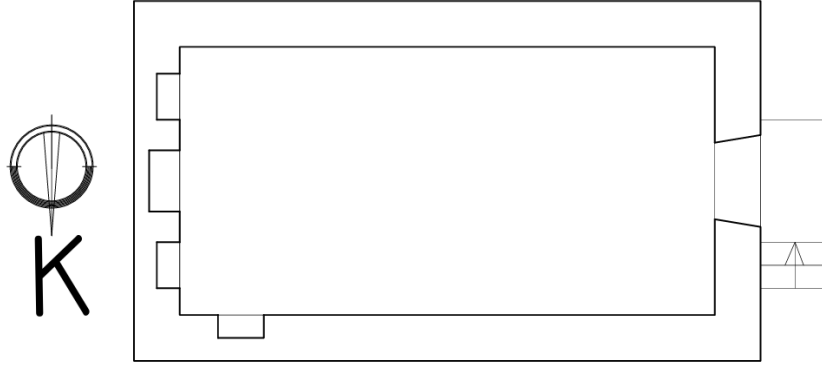
Şekil 9. İncesu (Gölde) Şapeli plan krokisi (Kişisel Arşiv)

Şapel, doğu-batı doğrultusunda uzanan tek nefli bir yapıdır. Yapının günümüze ulaşmış herhangi bir kitabesi bulunmamaktadır. Şapele batı duvarında ortadaki girişten ulaşılmaktadır. Günümüze giriş kapısı ulaşılamamış olup yerine ahşap dikmelerden bir koruyucu oluşturulmuştur.

Dikdörtgen plana sahip olan yapının iç ölçüleri yaklaşık 350 cm x 750 cm'dir (Şekil 9).

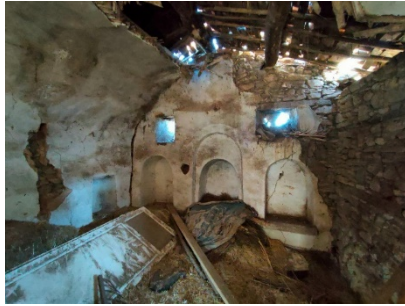
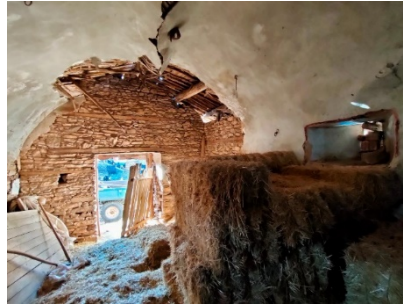
Doğu duvarında üç adet niş yer almaktadır. Ortada yer alan niş, sağ ve solundaki nişlere göre daha büyüktür. Nişerin üzerinde iki adet aydınlatma açıklıkları yer almaktadır (Fotoğraf 12-a). Doğu ve Batı duvarlarının da üst kısımlarında dikdörtgen şekilde birer adet açıklık bulunmaktadır (Fotoğraf 12-b). Kuzey duvarında yer yer kök boyalı çizimler olduğu görülmektedir.

Fotoğraf 12. Şapel doğu (a) ve batı (b) duvarlarının içten görünümü (Kişisel Arşiv-Ekim 2022)

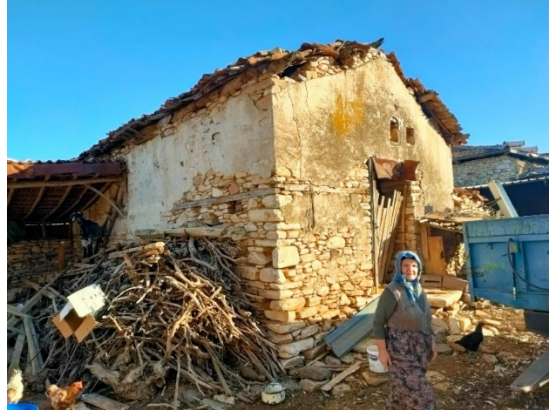
Fotoğraf 13. Şapel yapısının dışarıdan görünümü (Kişisel Arşiv-Ekim 2022)

Yapının günümüzdeki durumuna bakıldığında, beşik tonozun büyük oranda parça kayıplarına uğradığı görülür. Bu nedenle yapı dış hava koşullarından daha fazla etkilenmektedir. Bu da yapının çürüme hızını arttırmaktadır. İç ve dışta sıvalı olan duvarların çoğunluğunda sıvalar sökülüştür. Yapının özgün kapısı günümüze ulaşamamıştır. Şahıs mülkiyetinde olmasından kaynaklı yapı kamu kullanımına açılmamış ve avlu duvarları içerisinde olduğu için gelen ziyaretçiler tarafından da tespit edilememektedir. Depo olarak kullanılan yapıya yeterli bakım ve onarım çalışmaları yapılamadığı için gün geçtikçe daha çok yok olma tehlikesi ile karşı karşıya kalmaktadır.
