Société: STFA-SGTM  
 Marque: ROTTIN  
 Code: 60547  
 N° de série: 600049  
 Chauffeur: GL Andabassi  
 Signature: *[Signature]*  
 Date: 07/02/2026  
 Habilitation: OUI

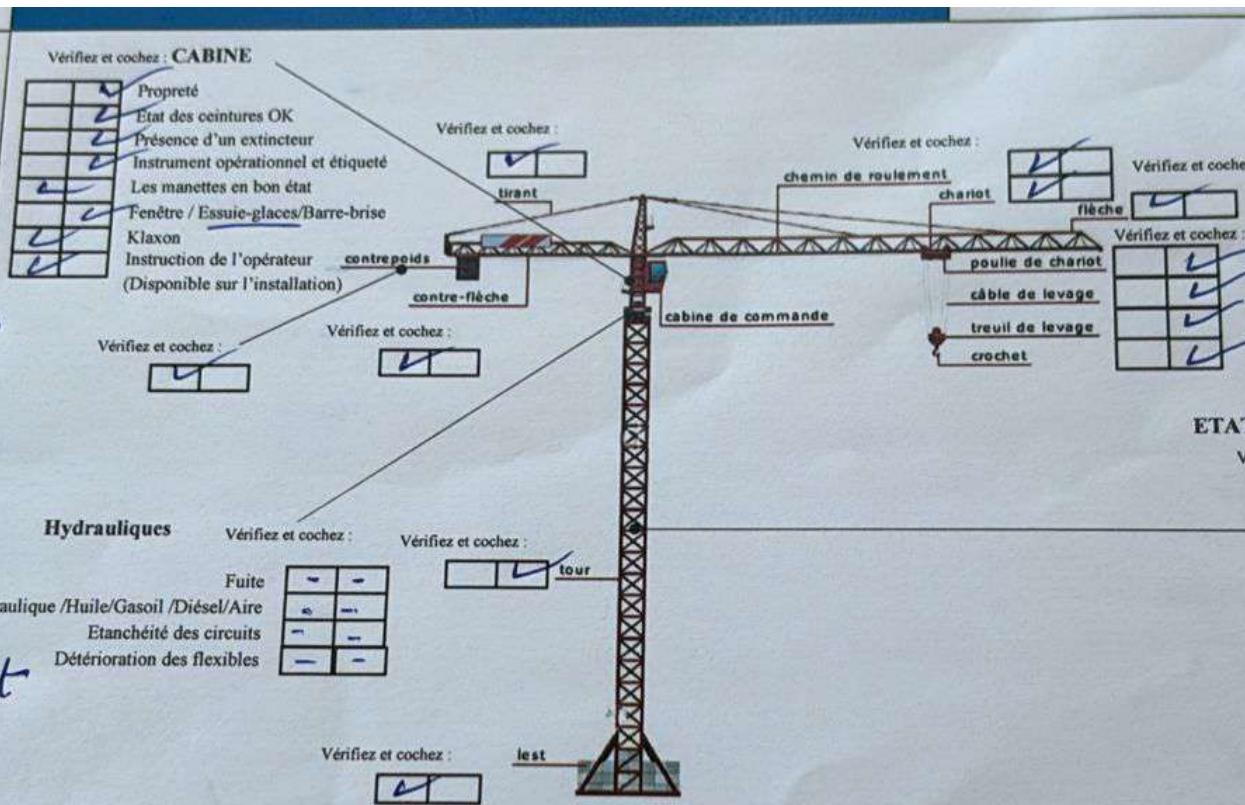
- présence des fissure au niveau (cabine de commande + Tour)
