GRUE SUR CHENILLE

Liste de vérification des engins avant démarrage

MANPP-HSE-FRM-001

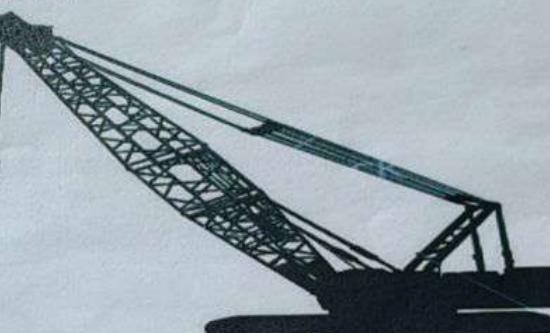
- les crochets du levage endommagé
- la cabine en mauvais état
- manque d'essuie-glace
- présence des fissures au niveau du filetage du levage
- manque de fin de course et Klaxon
