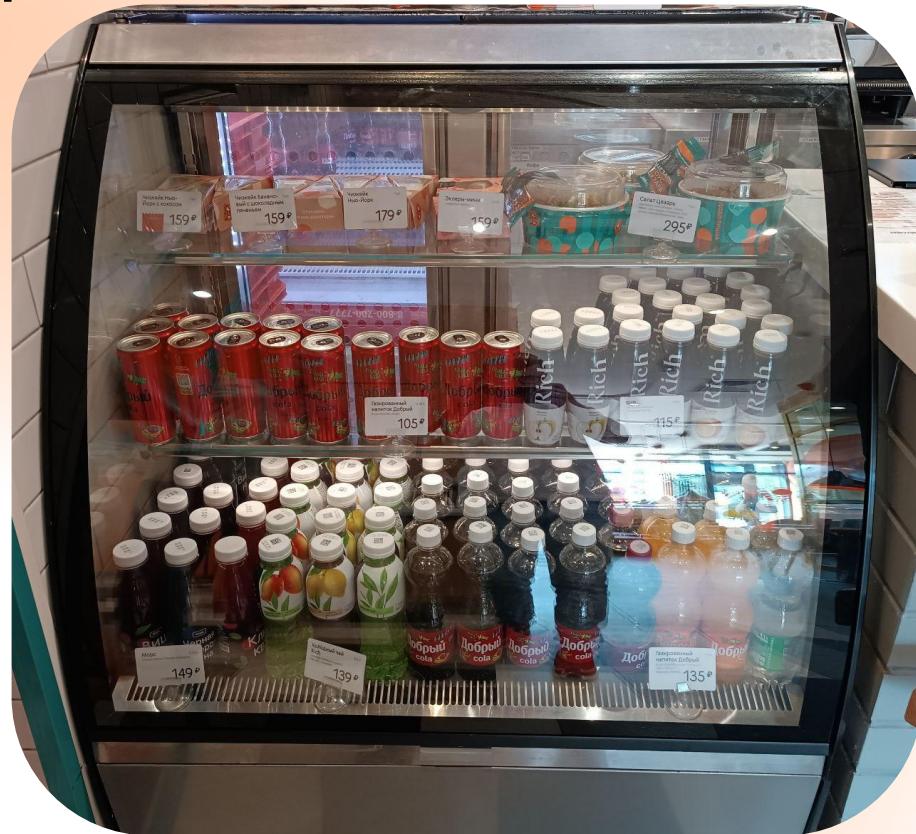
Остекление холодильной витрины

- **Проблема:** повышенная температура продуктов в холодильной витрине.
- **Причина:** отсутствие фронтального остекления, высокая температура в кассовой зоне в летний период.
- **Решение:** заказать стеклопакет с крепежным элементом.
Установить на холодильную витрину согласно инструкции.

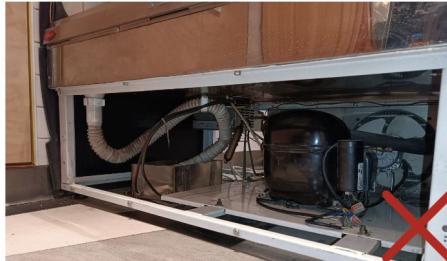
Неверное

- **Проблема:** холодильные витрины на кассе, установленные до 2019 года (Veneto), не держат необходимую температуру от +2 до +6 °C.
- **Причина:** неверное расположение решетки конденсатора — выдув отработанного теплого воздуха происходит в открытый отсек холодильной витрины.
- **Решение:** изменить расположение конденсаторного блока. Детальная инструкция по переносу конденсаторного блока доступна [по ссылке](#).
- **Ресурсы:** 2 часа работы техника; 8400 ₽*.

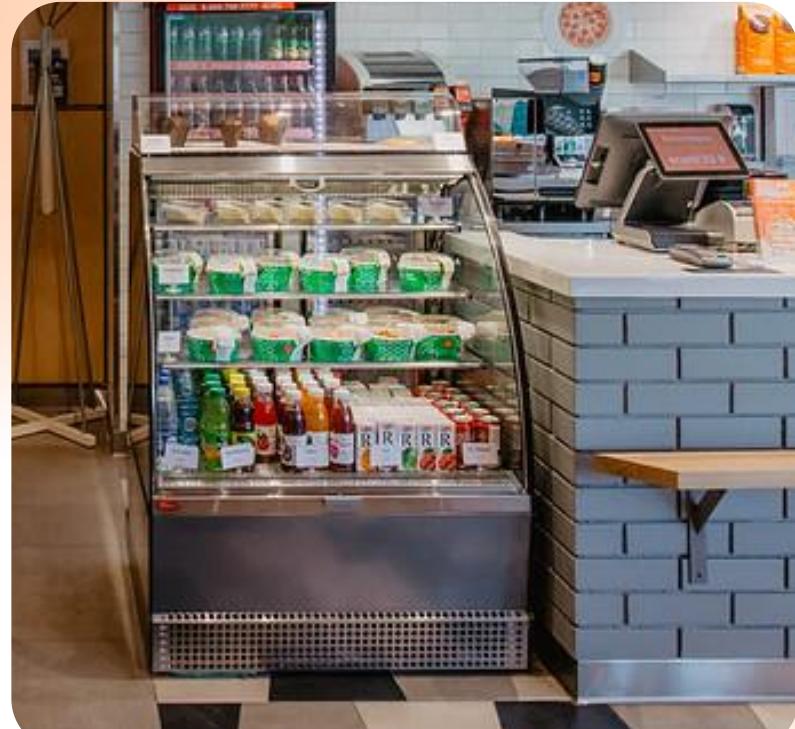
Температура холодильной витрины

- **Проблема:** в холодильной витрине на полках различная температура.

- Расположение конденсатора соответствует [инструкции](#);
- Расстояние продукции от фронтальной и задней части не менее 10 см;
- От источника тепла (прямых солнечных лучей, радиаторов отопления и пр.) до витрины не менее 1 метра;
- Настройки температуры [от +2 °С и ниже](#);
- В помещение работает вентиляция;
- Своевременное обслуживание (обязательной продувкой конденсатора и чисткой решеток).

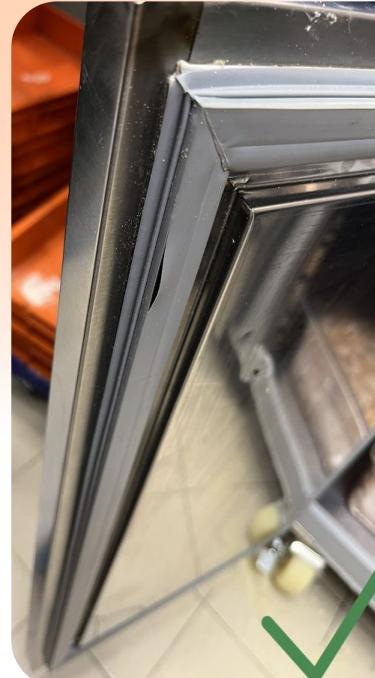
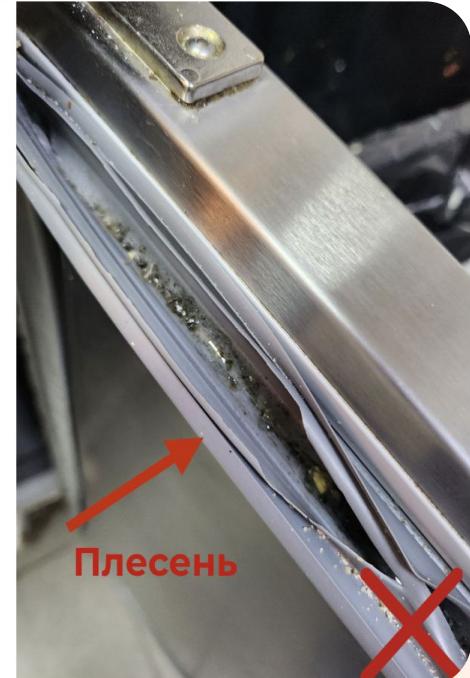
Уплотнительные резинки для дверей

- **Проблема:** быстрый износ.
- **Причина:** нет критериев для замены, использование твердых и острых предметов при уборке.
- **Решение:**
 1. Градация нарушений — критерии для замены резинок.
 2. Следовать стандарту уборки — соблюдать периодичность, использовать согласованный инвентарь (тряпки, щетка-утюжок).
 3. Для уборки труднодоступных мест использовать кисти, компрессор для продувки.
- **Ресурсы:** инвентарь для уборки – 450 ₽/мес*

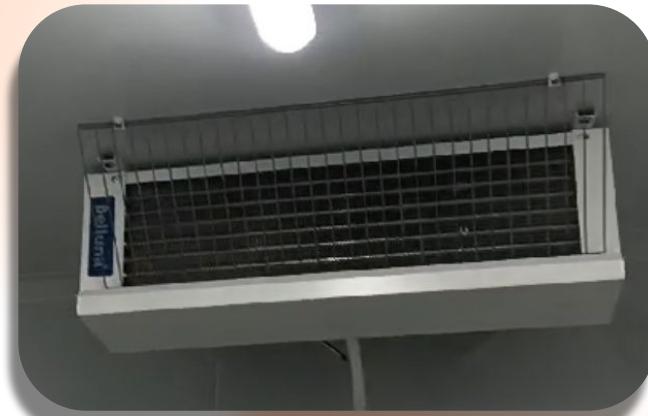
Защита испарителя в холодильной камере

- **Проблема:** повреждение радиатора испарителя холодильной камеры
- **Причина:** перемещение грузов, отсутствие защиты.
- **Решение:** Установить защитную решетку.
- [Пример используемой решетки.](#)
- [Крепеж](#)

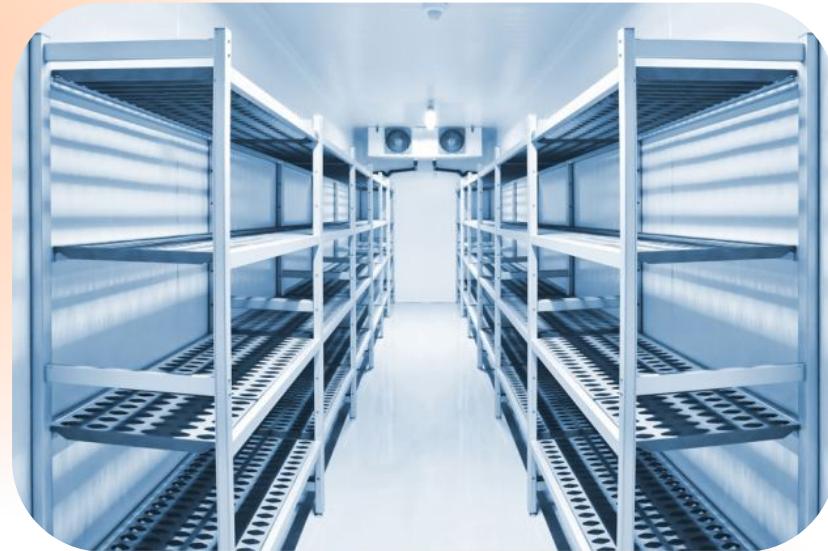
Освещение в холодильной камере

- **Проблема:** поврежденные плафоны светильников, скрутки проводов, отсутствие распределительных коробок.
- **Причина:** механические повреждение, не качественный монтаж.
- **Решение:** правильный выбор осветительного прибора:
 - степень пылевлагозащиты — рекомендуемая не ниже IP65;
 - антивандальный корпус;
 - источник освещения (светодиоды);
 - минимальная температура эксплуатации.

Монтаж и месторасположение согласно
[инструкции](#)

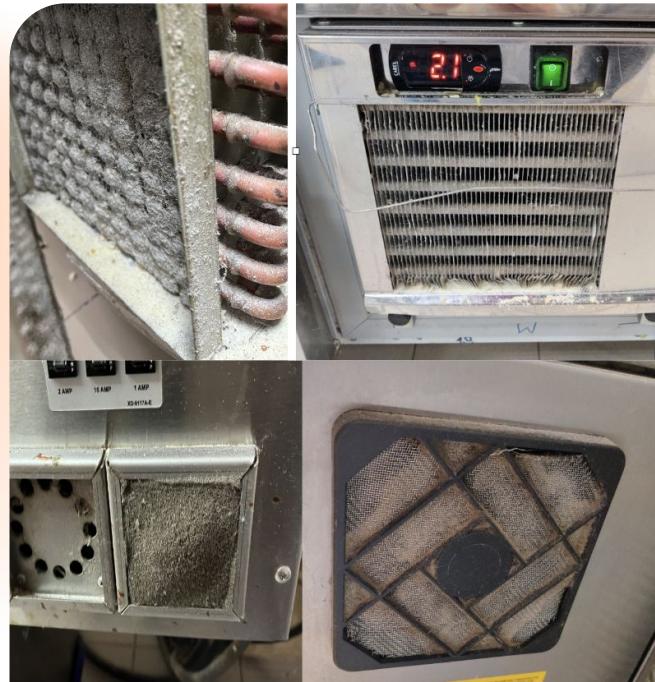
использование оборудования без фильтров

- Проблема:** быстрый износ, нужен альтернативный вариант материала для фильтра.
- Причина:** сильное загрязнение, частое мытье.
- Решение:** использование ретикулированного пенополиуретана (ППУ Regisell PPI 10) для замены фильтра.

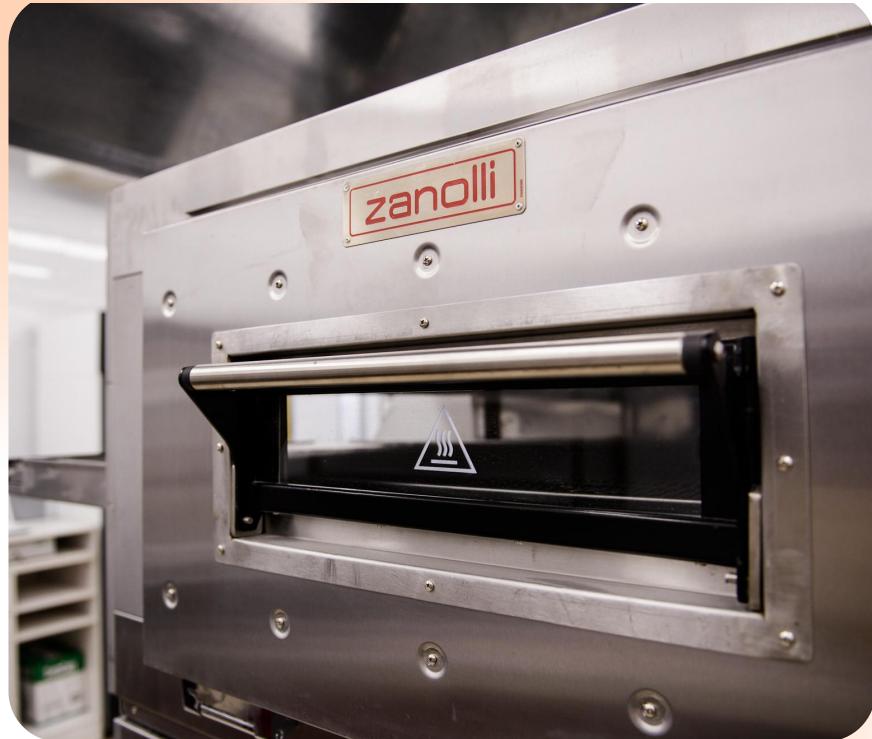
- **Проблема:** износ огнеупорного уплотнителя на печах Zanolli.
- **Решение:** замена уплотнителя. Уплотнитель легко снимается и вставляется в существующие пазы [Артикул для заказа в Алтэк](#).
- **Ресурсы:** 30 минут; 14 000 ₽*.

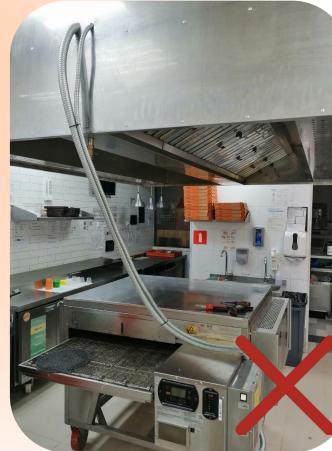
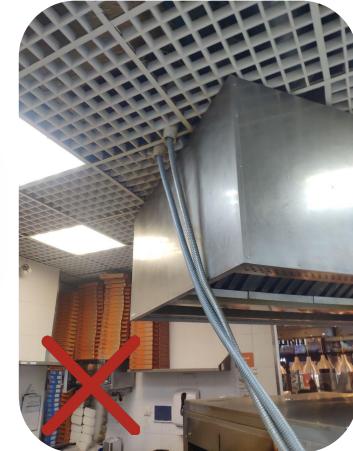
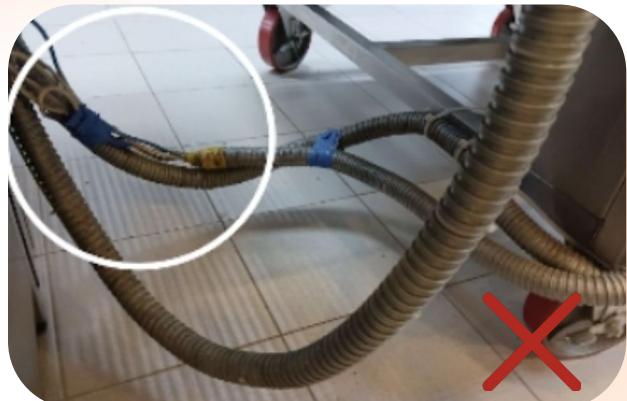
Безопасное подключение печей

- **Проблема:** свисающие провода без прочного соединения, нарушение целостности гофры.
- **Причина:** монтаж не по проекту, механическое воздействие, износ и деформация пластиковой гофры из за передвижения печи во время уборки, некачественный монтаж, неверно выбранный материал.
- **Решение:** для исключения свисающих проводов, проложить провода усиленном металлическом кабель-канале. использовать металлическую гофру в ПВХ изоляции.
- [инструкция по монтажу](#)
- **Данный способ подключения возможен только в существующих пиццериях. при спускании кабеля с запотолочного без прочного соединения.**
- **Ресурсы:** 4 часа; 15000 ₽*.

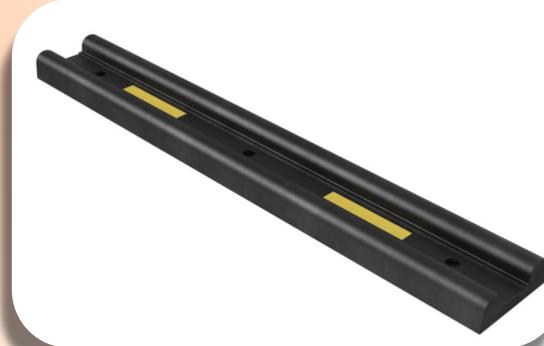
Защита кафельной плитки на стене в зоне печей

- **Проблема:** Сколы на плитке, сколы на углах.
- **Причина:** Механические повреждения при передвижении печи, во время уборки
- **Решение:** Установить защитные отбойники, в местах соприкосновения печи с плиткой.
При монтаже на углах крепить вертикально, на стене соприкасаемой с печью.
- Где заказать: [пример 1](#), [пример 2](#)

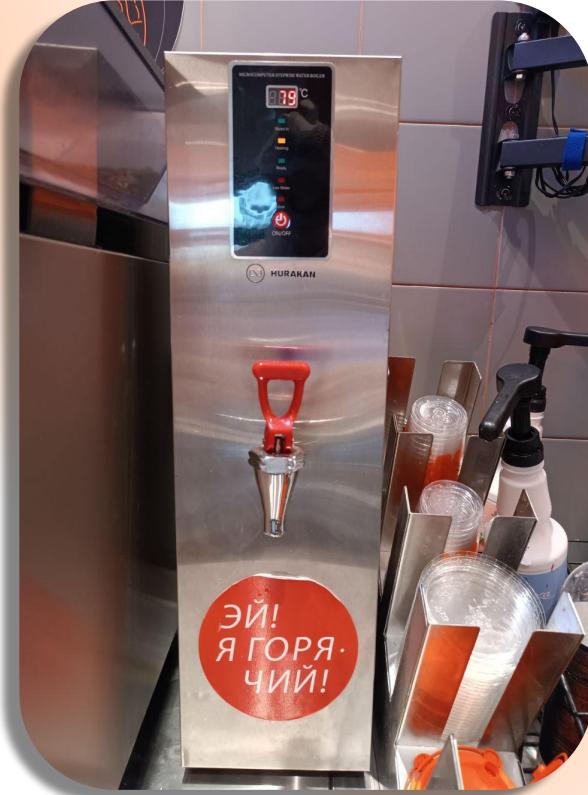
28

- **Проблема:** накипь внутри бака, попадание осадков в стаканчик гостя, накипь и ржавчина на кранах.
- **Причина:** жесткость воды, отсутствие то и чистки.
- **Решение:** провести декальцинацию при помощи инструкции, заменить кранник.
- **Инструкция по очистке**
- **Заказ крана**
- Рекомендуется производить силами подрядной организации.
- **Ресурсы:** 2 часа; 8400 ₽*

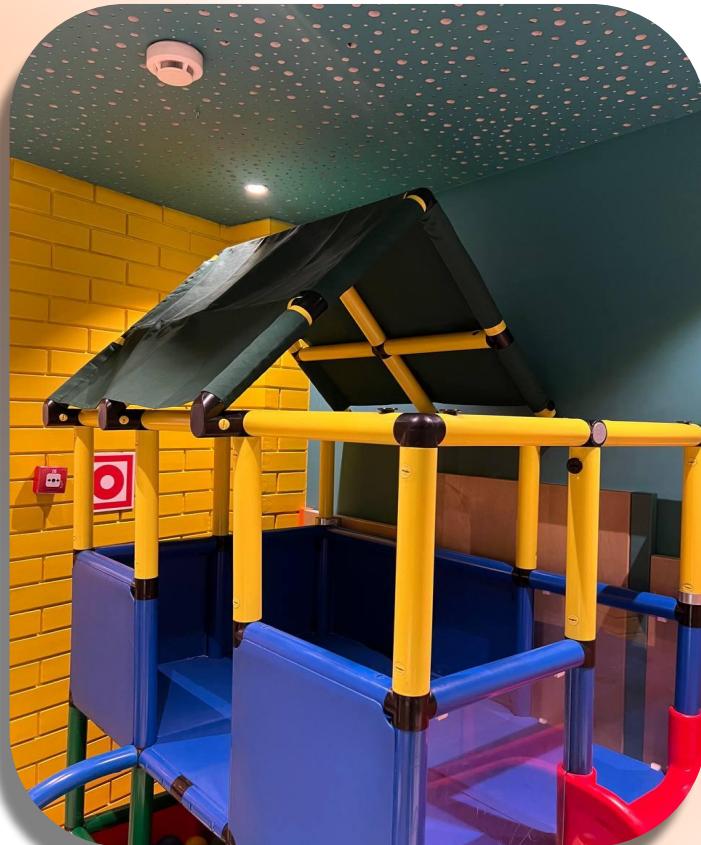
30

- **Проблема:** Залезание детей на крышу горки, отсутствие решения по закрытию доступа к крыше.
- **Решение:** Заказать и установить тканевую крышу.
В комплект входит Тканевая крыша, крепления.
- Где заказать: [Бланк заказа Топ остров](#)
[Инструкция по монтажу.](#)
- **Ресурсы:** 2 часа; 7000 ₽*.

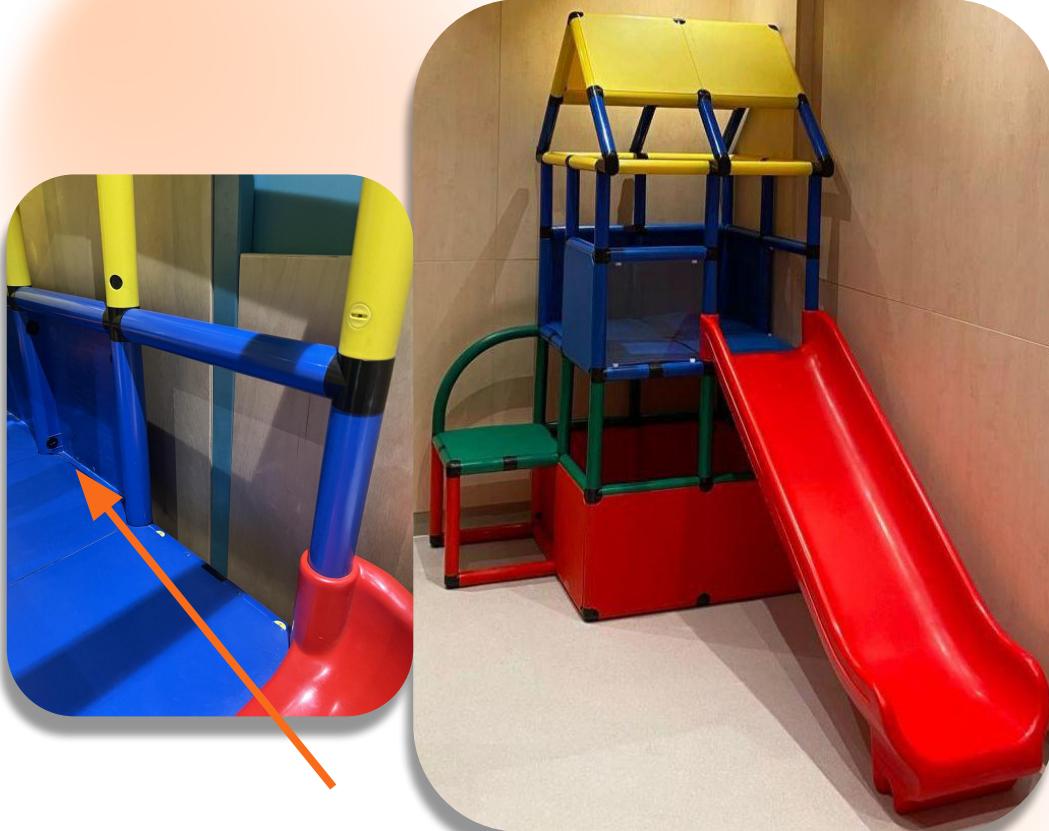
- **Проблема:** выкручивание крепежных элементов, падение пластиковых панелей.
- **Причина:** Пластиковый крепеж имеет не надежную фиксацию, легко выкручивается и теряется.
- **Решение:**
 - При сборке дополнительно проклеивать винтовые соединения (клей-герметик).
 - Проверка крепления панелей.
 - Заказать дополнительный комплект ЗИП (крепежные элементы), для своевременной замены.
- [Инструкция по сборке](#)

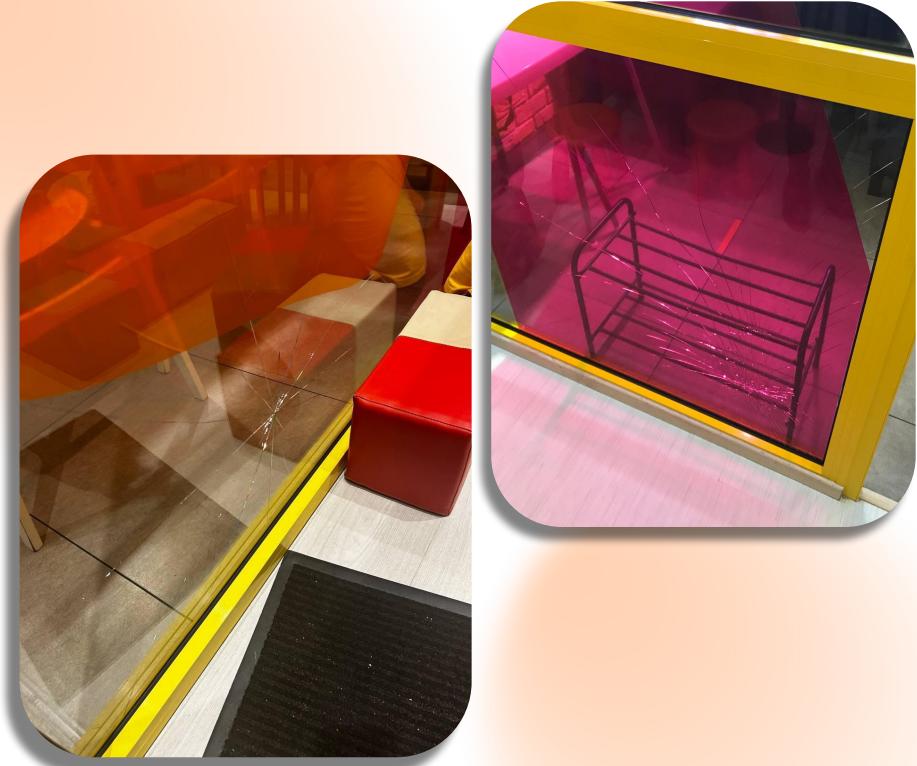
- **Проблема:** Появление трещин на остеклении. В случае повреждения остекление возможно появление мелких осколков внутри игровой комнаты.
- **Причина:** Механическое воздействие на стекло
- **Решение:** Дополнительная оклейка внутренней части стеклопакета бронепленкой, для придания стеклу эффекта безосколочности при повреждении.
- Использовать бронепленку 112 мкр, для достижения класса защиты стекла SB2(D)

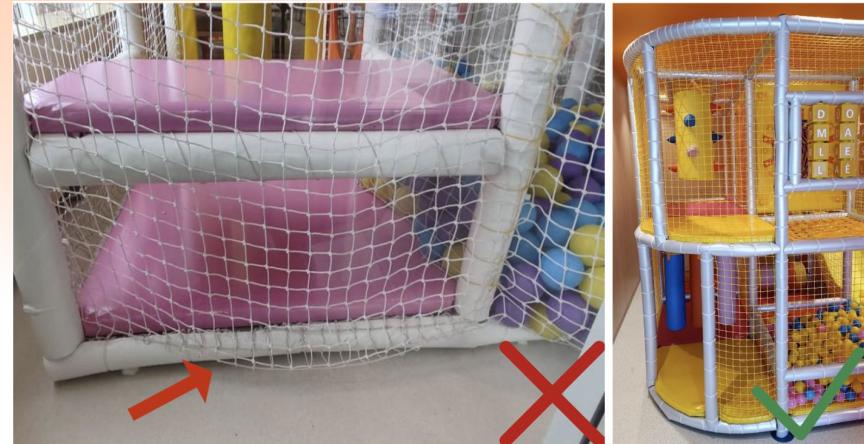
34

- **Проблема:** провисание сетки лабиринта.
- **Причина:** неверный монтаж, естественное растягивание при использовании.
- **Решение:** выполнить перетяжку сетки лабиринта, следуя [инструкции](#).
- **Ресурсы*:** 4 часа; 6000 ₽*.

Сетку приобретайте у поставщика лабиринта. Рекомендуемый размер ячеек - 20*20 мм, чтобы ребенок не мог залезать на лабиринт по сетке.

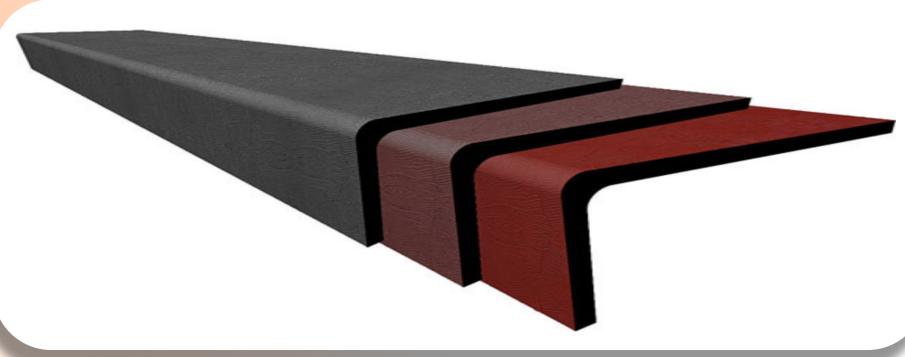
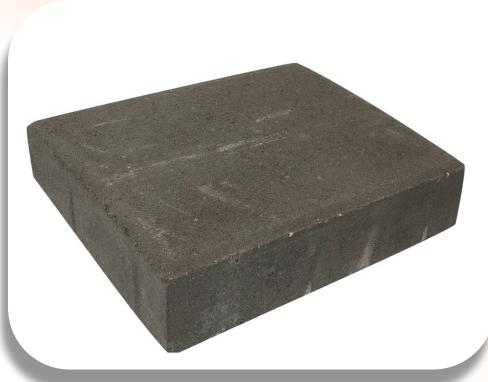
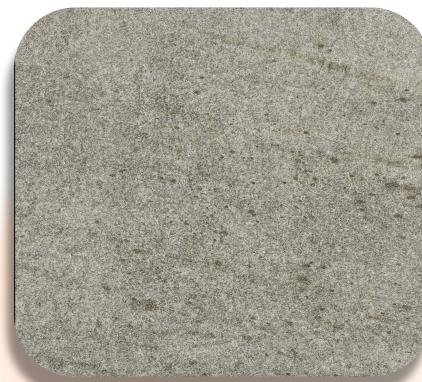
46

- **Проблема:** низкий эксплуатационный срок, слабый противоскользящий коэффициент.
 - **Решение:** При строительстве пиццерии, при ремонте крыльца в существующей, использовать рекомендованные материалы.
1. [С3 ступени и плиты](#)
 2. [Керамогранит Италон](#)
 3. [Тротуарная плитка вибропресованный квадрат](#)
- [Где заказать](#)- раздел отделка крыльца.

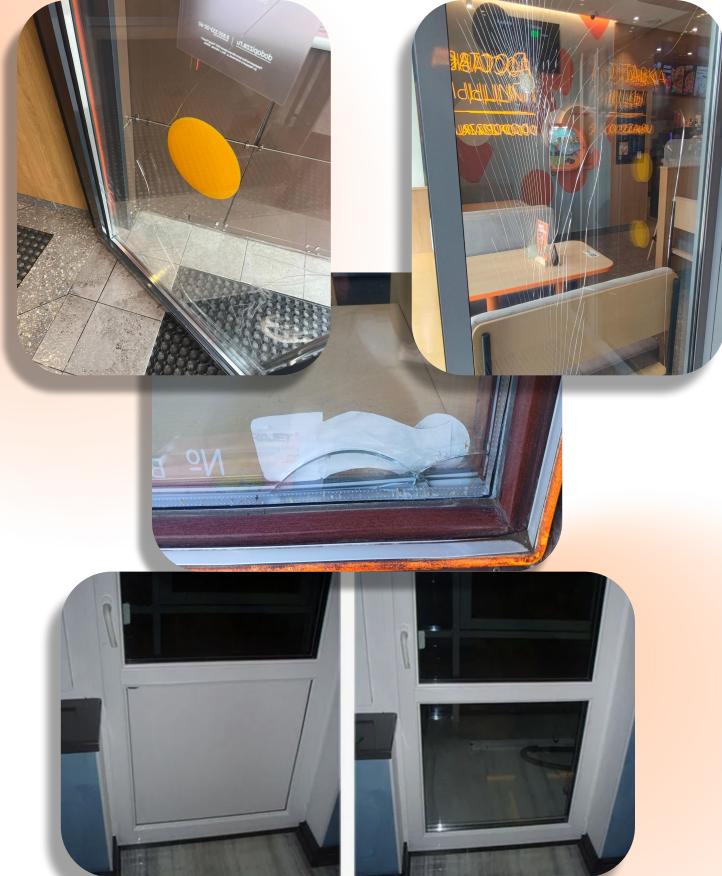
- **Проблема:** При разбитом стекле входной двери либо окна, есть риск получения порезов, травм и невозможность ее использовать.
- **Причина:** Отсутствует временное решение по безопасной защитной вставке взамен разбитого стекла.
- **Решение:** Взамен поврежденного элемента устанавливать сэндвич панель.
- Установку производить силами подрядной организации.
- Установку данной панели производить при первом выезде мастера на замеры стеклопакета.
- Дополнительно усилить прочность стекла можно при помощи оклейки стеклопакета бронепленкой:
Подробней в [техническом решении](#)

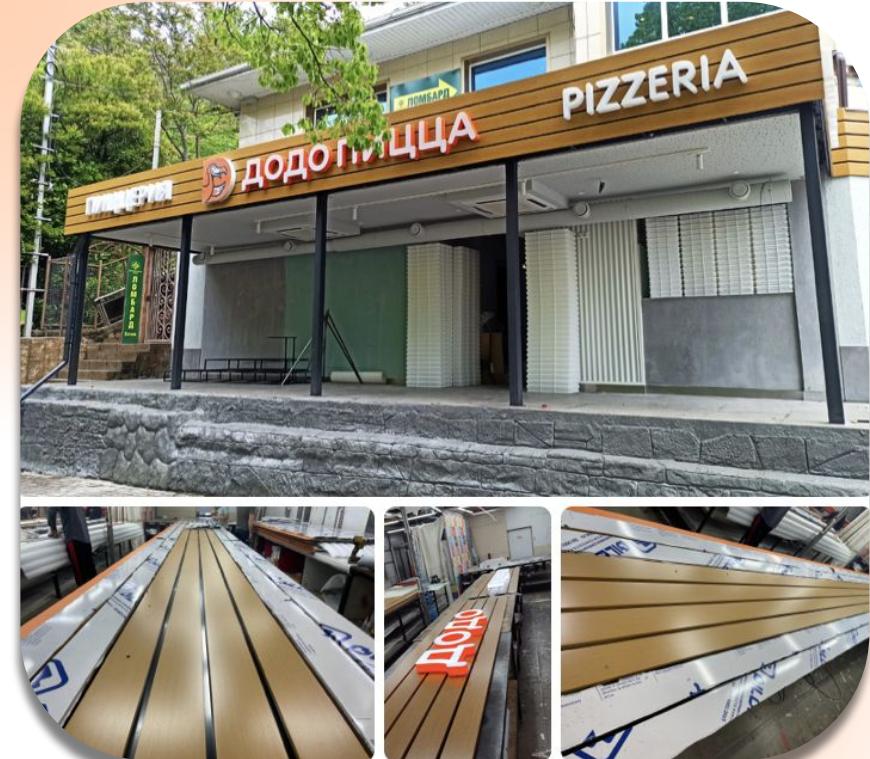
- **Проблема:** Короткий эксплуатационный срок, высокая стоимость реставрации
- **Причина:** Натуральный материал не стоек к механическим и атмосферным нагрузкам.
- **Решение:** Заказать изготовление планкена из алюминия.
- Пример - АКП FRM(O) 3-03-1500/4000 Ирландский дуб BW 1802
- Данные панели имеют более высокие эксплуатационные характеристики, стойкая к воздействию ультрафиолетового излучения.
- Работы производятся силами компаний по изготовлению и монтажу рекламных конструкций.
- Рекомендуемые компании для обращения:
- **Дион-Сайт:** <https://rpk-dion.ru/>
- Менеджер - Карина
- Тел.: +7 962 900 1763
- Почта: karina@rpk-dion.ru
- **ЭйБиСи Медиа:** Сайт: www.abcgroups.ru
- Менеджер - Елена Васильева
- Тел.: +7 916 817-34-11
- Почта: ev@abcgroups.ru

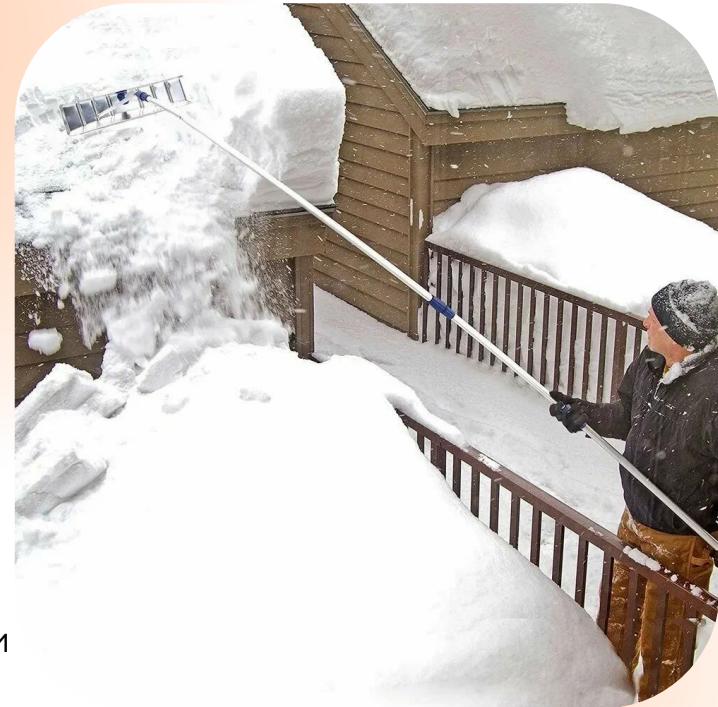
- **Проблема:** образование сосулек на козырьке и фасаде.
- **Причина:** климатические особенности, неверно смонтированная теплоизоляция (теплопотери), особенности конструкции крыши.
- **Решение:**
 1. Следить за состоянием ливневой системы: чистить от мусора и снега, ремонтировать.
 2. Выполнить монтаж греющего кабеля для ливневой системы.
- [Смотреть инструкцию](#)
- 3. **⚠ Работы должен проводить техник или коммунальные службы!** Выполнять уборку сосулек при помощи [телескопической штанги](#). При проведении уборки на технике должна быть надета [каска](#), зона уборки должна быть [огорожена](#) в радиусе 1-1,5 метра. Сбивание сосулек штангой должно происходить на расстоянии 1-1,2 метра от них.
- **Ресурсы:** 1 час; от 2500 ₽*.

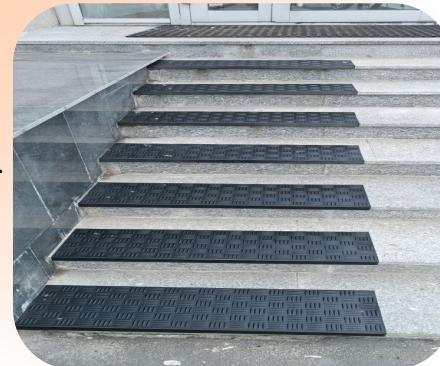
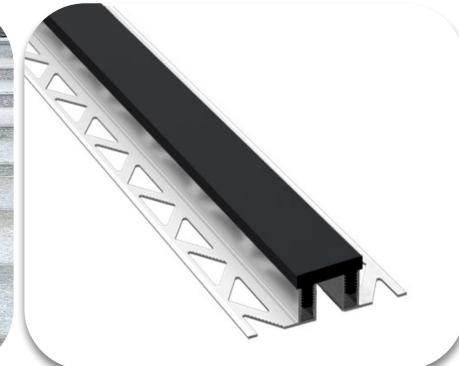
- Проблема:** скользкие ступени крыльца и поверхность пандуса пиццерии в зимний период, разрушение крыльца и облицовочных материалов.
- Причина:** некачественное крепление на саморезы, отсутствие легко монтируемые противоскользящие элементы альтернативных покрытий на клеевой основе.
- Решение: для ступеней и пандусов**
 - Существующее крыльцо: использовать противоскользящие накладки и полосы из резины.
 - Строящееся крыльцо: использовать закладные противоскользящие профили угловые истыковочные.

Где заказать материал и способы монтажа описаны в инструкции - [Инструкция](#)

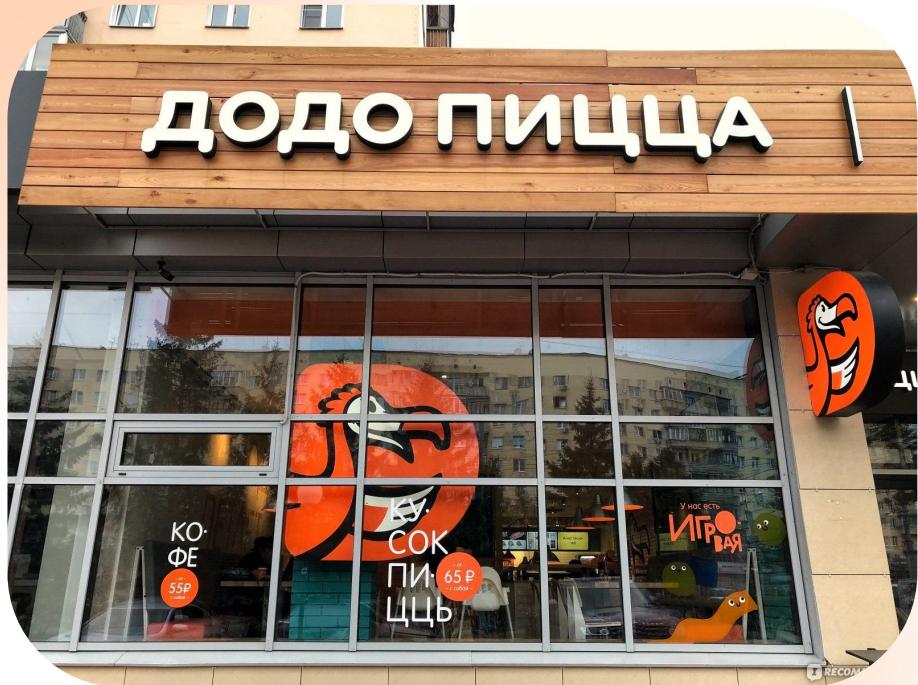
Ремонт и чистка фасадных вывесок

- **Проблема:** скопление влаги и грязи в элементах вывески.
 - **Причина:** нарушение герметичности элементов, отсутствие дренажных отверстий, не разборное изготовление
 - **Решение:** чистка и герметизация элементов вывески, изготовление дренажных отверстий, правильное ТЗ при производстве
- [Инструкция по ремонту и чистке.](#)

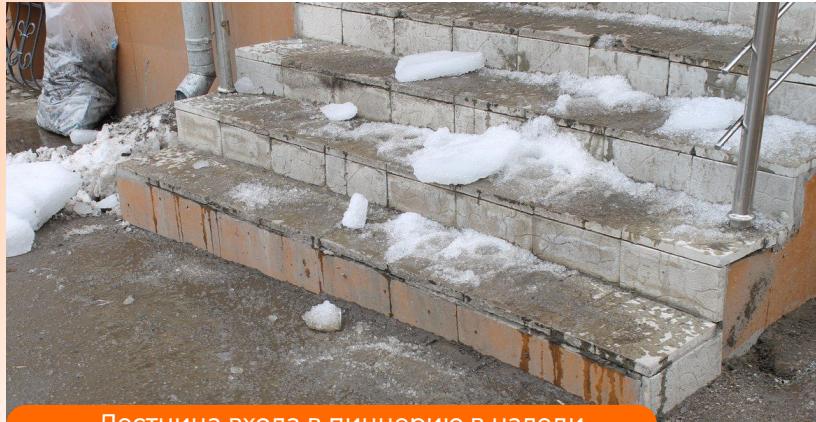
- **Проблема:** нужен быстрый способ избавления от гололеда и обледенения ступеней.
- **Причина:** скопление конденсата и его обмерзание.
- **Решение:** использование антигололедного реагента, в составе которого: хлористый кальций, хлористый натрий, ингибитор коррозии.

Лестница входа в пицерию в наледи

1. Когда не выпадают осадки рассыпать реагент* по поверхности, которую необходимо очистить от наледи;
2. Подождать от 15 до 30 минут (в зависимости от слоя наледи), чтобы соли натрия и кальция разрушили структуру льда;
3. Убрать образовавшуюся кашеобразную массу снега.

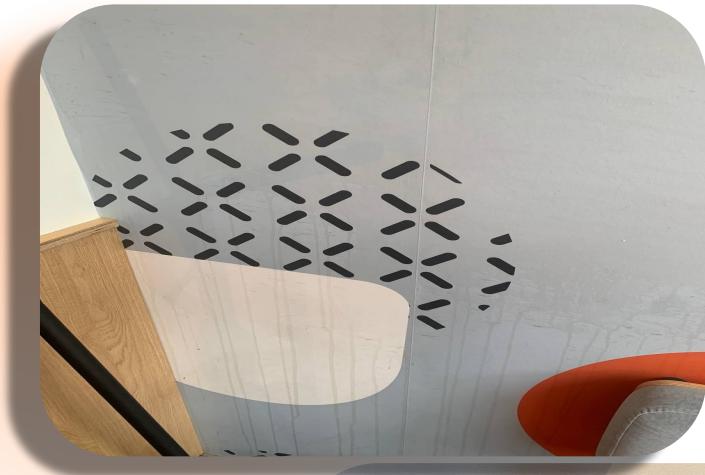
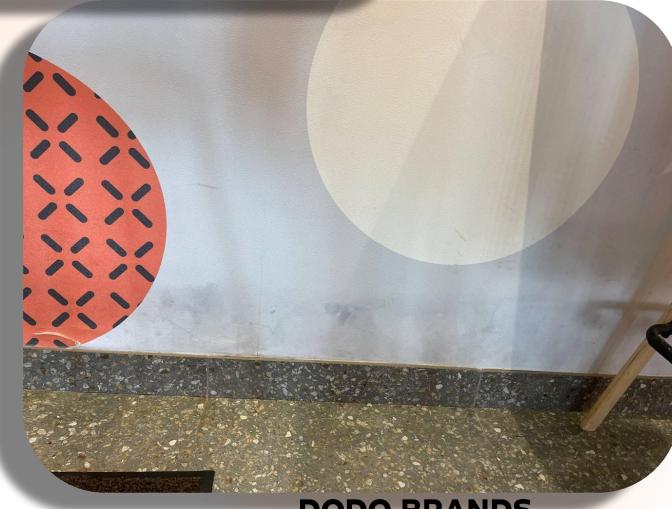
- **Проблема:** быстрое загрязнение и износ материала.
- **Причина:** механические воздействия, повреждения от обуви, пятна от продуктов питания
- **Решение:** после поклейки обоев наносить на обои специальное защитное покрытие
 1. Двухкомпонентный полиуретановый лак на водной основе матовый
 2. Акриловый паркетный лак матовый

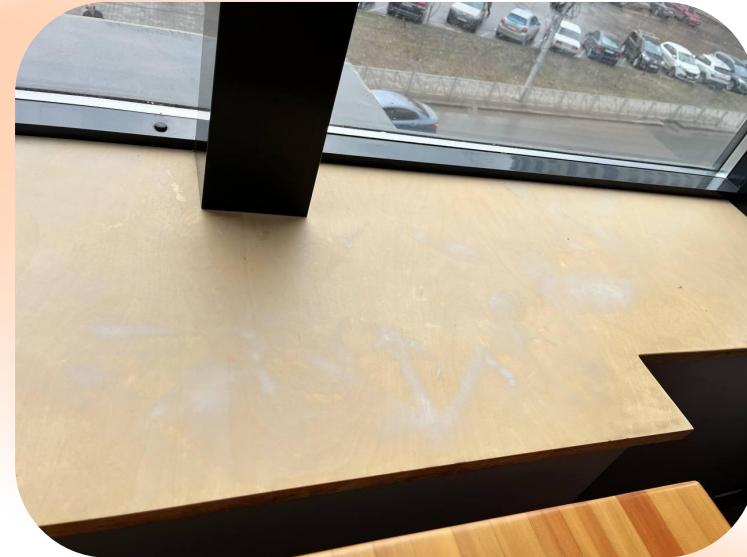
- **Проблема:** механические повреждения, изменение цвета покрытия.
- **Причина:** легкая впитываемость материала, отсутствие защитного покрытия.
- **Решение:** нанесение защитного покрытия, для повышения износостойкости материала.

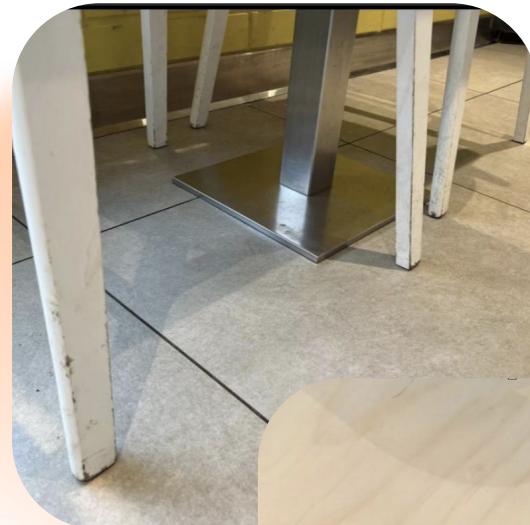
- **Проблема:** Износ лакокрасочного покрытия, износ протекторов, потеря визуальных характеристик сидений.
- **Причина:** несоблюдение технологии покраски при ремонте, износ.
- **Решение:**
 - Покраска элементов стула с соблюдением технологии ([инструкция по покраске](#));
 - Установка протекторов (силиконовые, фетровые, пластиковые) на ножки стульев ([где заказать протекторы](#));
 - Полная замена сидения стула.
- Заказать сидушку, спинку в ООО «Лаборатория Итон», срок изготовления 30 рабочих дней ([как и где заказать сидушки](#)).

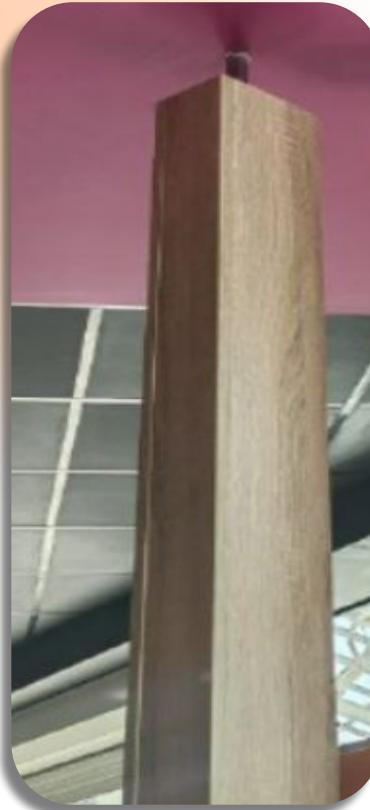
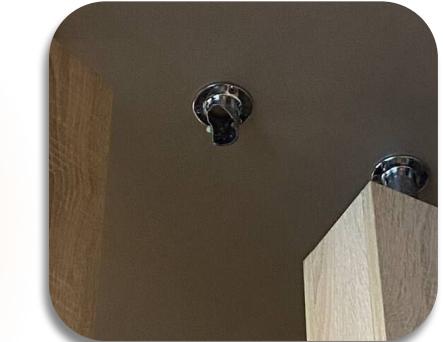
64

- **Проблема:** Падение балок в гостевом зале, крепление не выдерживает.
- **Причина:** Слабое крепление, не рассчитанное на вес балки
- **Решение:** Заменить крепеж.
Использовать регулируемый анкер.
- [Инструкция по монтажу](#)
- **Ресурсы:** 1 часа; 2500 ₽*.

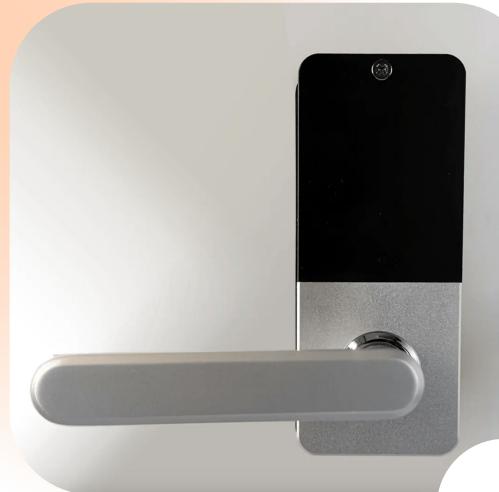
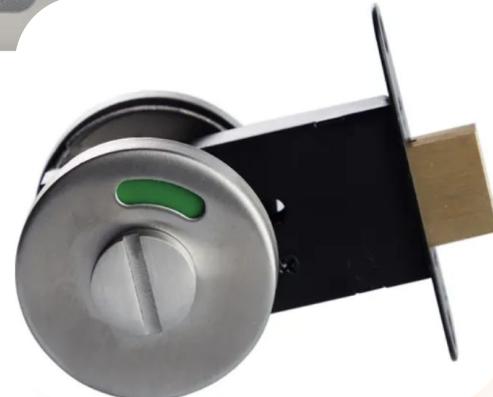
67

- **Проблема:** вырывание магнита из дверной коробки, обрыв проводов.
- **Причина:** слабое крепление, физическое воздействие.
- **Решение:** использовать электронный замок для открытия двери с антипаникой [вариант замка](#).
- Использовать замок с индикатором занятости для ограничения доступа внутри санузла [вариант защелки](#).
- **Ресурсы:** 2 часа; 16000 ₽*.

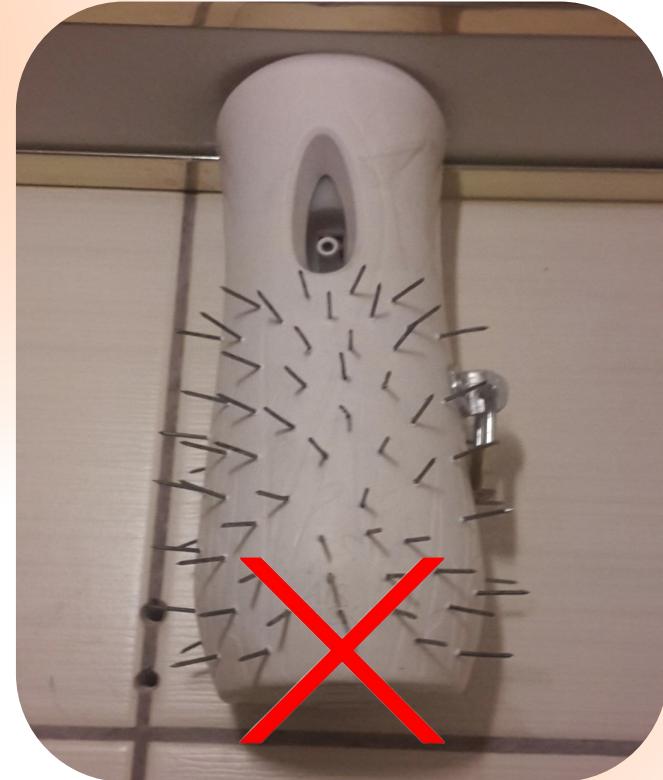
69

- **Проблема:** воровство автоматических диспенсеров для освежителя воздуха.
 - **Причина:** быстросъемный монтаж диспенсера.
 - **Решение:** вариант антивандального крепления диспенсера.
- [Инструкция по креплению](#)

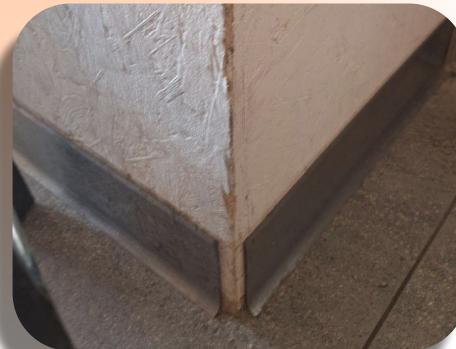
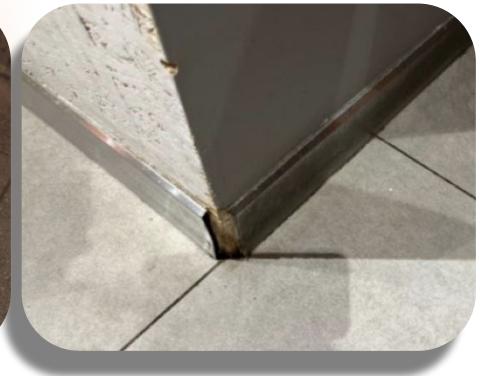
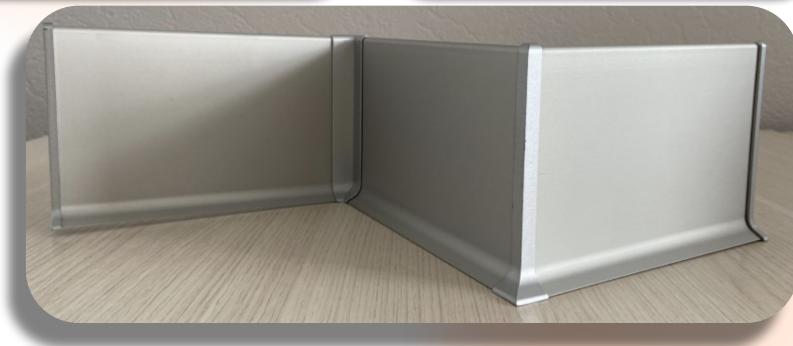
70

- **Проблема:** Повреждение, потеря элементов, нет информации где заказать утраченные элементы.
- **Решение:** В зависимости от установленного плинтуса, заказать нужные элементы.
Где заказать:
[Вариант 1](#)
[Вариант 2](#)

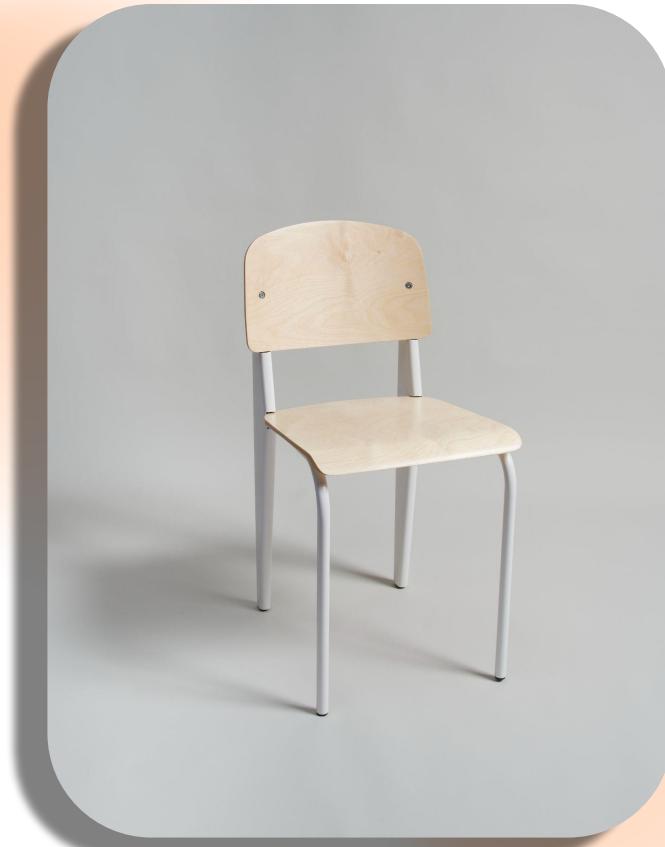
Обновленный стул в концепцию New Level

- **Проблема:** Короткий срок эксплуатации стула Sid.
- **Причина:** Материалом каркаса служит фанера, мягкий материал подверженный внешним воздействиям.
- **Решение:** Для замены согласован стул Vitra Standard.
Данный стул имеет металлокаркас с порошковой окраской, спинка и сидушка из фанеры с усиленным лаковым покрытием.
Срок изготовления 30 рабочих дней.
[Форма заказа](#)
*Для поддержания единого стиля в интерьере, не допускается частичный переход на новые стулья.
Только полная замена.
- **Ресурсы:** 13 312 ₽*.

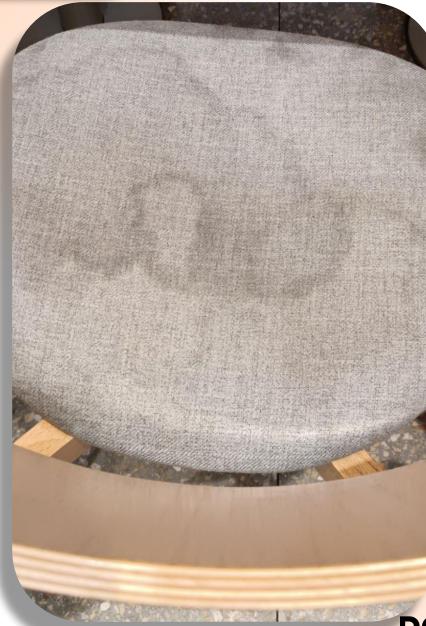
Стул SIDE концепция Easy Form

- **Проблема:** Частые загрязнения тканевого материала сидушки.
- **Причина:** Отсутствие защитной пропитки материала, высокая эксплуатационная нагрузка.
- **Решение:** Замена сидушки на фанерную.
 - Модель сидушки заказывать от аналогичного стула Side. (Спинка сидушка фанера высшего сорта)
- Артикулы:
 - FEF.03.11.0 — Стул с тканевой сидушкой.
 - FEF.03.11.1 — Стул с фанерной сидушкой.
- **Где заказать:** «[Лаборатория Итон](#)».

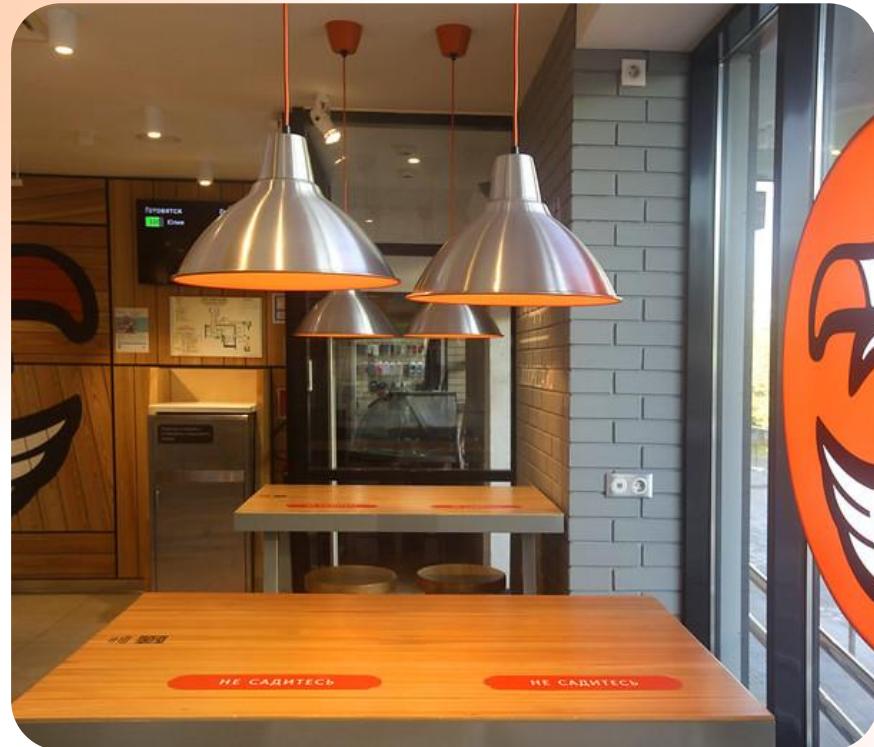
Реставрация подстольев

- **Проблема:** нужен способ избавится от ржавого подстолья.
- **Причина:** износ.
- **Решение:** реставрация подстольев. Выполнить реставрацию могут локальные мебельные компании, собственная служба эксплуатации. Способ реставрации доступен [в инструкции](#). Заказать защитные пластины на подстолья : [Лаборатория Итон](#) Цена: 1220 р.
- **Ресурсы:** 1–3 дня; от 8500 ₽ за 1 подстолье ([пример расчета затрат](#))*.

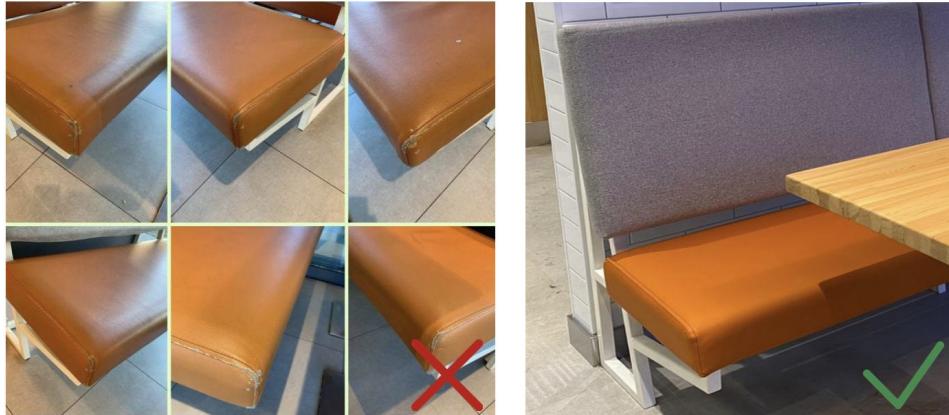
Замена обивки сидений

- Проблема:** необходимо описание способов замены изношенных сидений на диванах.
- Решение:** описание процесса полной замены и перетяжка сидений диванов доступны [в инструкции](#).

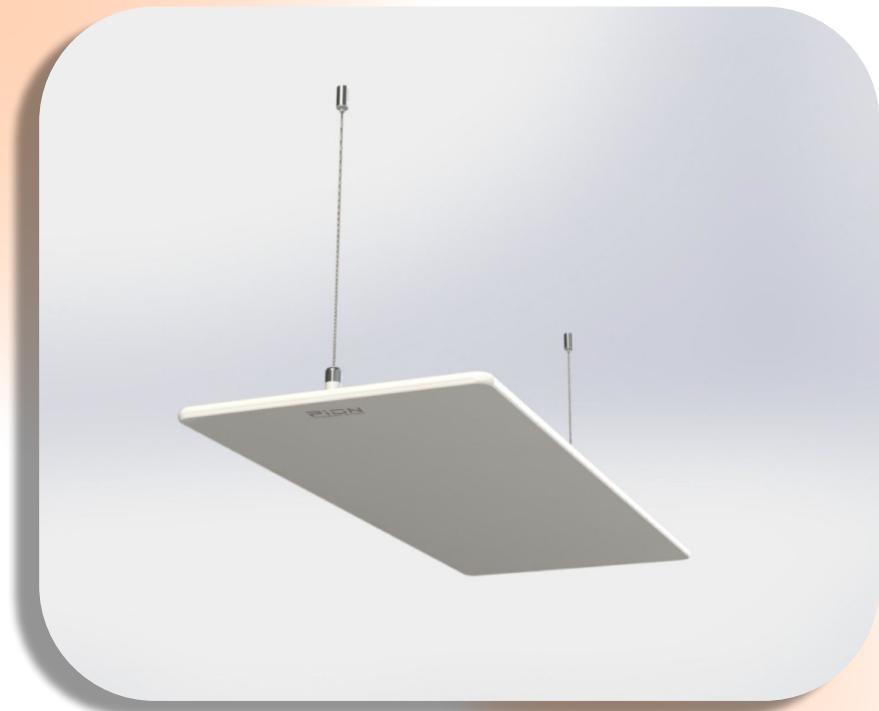
- **Проблема:** Низкая температура в пиццериях, при недостаточном основном отоплении, северные регионы.
- **Причина:** отсутствие безопасного оборудования для дополнительного обогрева.
- **Решение:** Использовать керамический ИК обогреватель серии: Пион Термоглас Керамика. Ballu GSW
Данная позиция протестирована, а также утверждена командой дизайна.
*терморегулятор заказывается отдельно
Где заказать:
[Обогреватель 1](#); [Обогреватель 2](#)
[Терморегулятор 1](#); [терморегулятор 2](#)
-
- [Инструкция по монтажу](#)
- **Ресурсы:** 2 часа; 12000 ₽*.

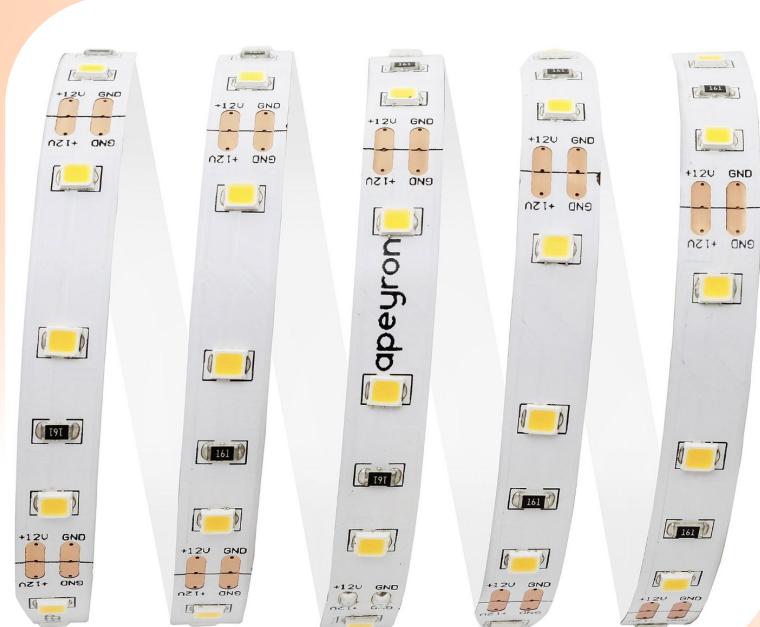
Износ светодиодной ленты

- **Проблема:** быстрый износ светодиодной ленты.
- **Причина:** несоблюдение технологии монтажа.
- **Решение:** осуществить монтаж светодиодной ленты согласно [Инструкция по монтажу диодной ленты.](#)

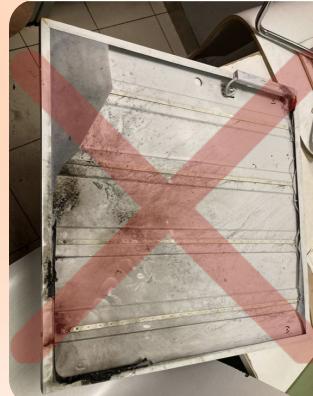
GALAD Константа LED

- Проблема:** возгорания светильников 600*600 мм в производственных помещениях.
- Причина:** использование незаводских моделей светильников; незащищенные (нелуженые) контакты светильников.
- Решение:** использование светильников [GALAD Константа LED](#)
 1. GALAD Константа LED-35-D120-IP20 — 3367 ₽*
 2. GALAD Константа LED-35-D120-IP54 (для мокрых зон, цехов теста и складов муки) — 4640 ₽*
- Условия закупки:**
 1. [Контакты компании Минимакс и география покрытия.](#)
 2. Стоимость указана с НДС. Возможен бесплатный самовывоз по сети «Минимакс».
 3. Срок поставки — до 28 календарных дней. Комплектующие в наличии и зарезервированы под «Додо» на производстве «Галад». В срок поставки входят: 14 дней производство и 14 дней — доставка по всей сети «Минимакс».
 4. Гарантия на светильники — 5 лет.

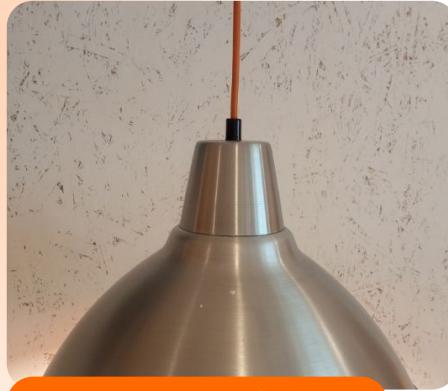
Повреждение проводов купольных светильников ИКЕА

- **Проблема:** постоянный разрыв изоляции проводов подключения купольных светильников.
- **Причина:** при установке купольных светильников не были установлены уплотнители (втулки).
- **Решение:** данная втулка (уплотнитель) является держателем плафона. Решением проблемы с растягивание (повреждением проводов) будет — установка нового патрона. Вам нужно закрепить плафон, чтобы он не оттягивал провода. Сделать это можно, используя патроны ИКЕА, либо любой другой патрон ([пример 1](#), [пример 2](#)).
- **Ресурсы:** 1 час; от 1000 ₽*.
