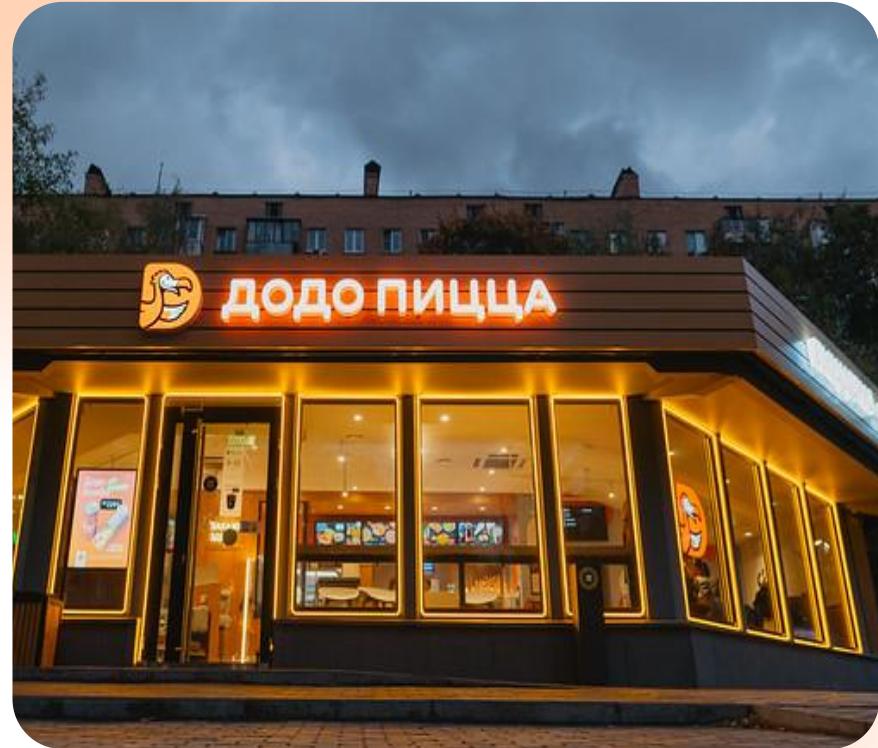
Реле для логотипов

- **Проблема:** не включается логотип в летнее (сумеречное) время.
- **Причина:** некорректно настроено реле.
- **Решение:**
 1. Выполнить регулировку чувствительности фотореле: изменить место установки (установить под козырек), изолировать от источников света, очистить фоточувствительный элемент, [другие варианты](#).
 2. Использовать астрономическое реле времени ([пример 1](#), [пример 2](#)) и настраивать нужное время работы логотипа.
- **Ресурсы:** 1 час; от 2000 ₽.

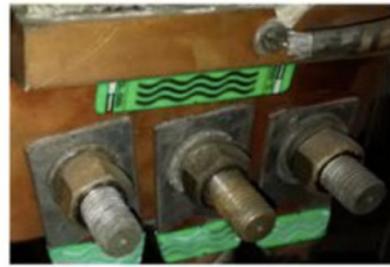
Термостикеры (термоэтикетки) для контактных соединений в электро щите

- Проблема:** нужен дополнительный контроль нагрева электрических контактов и соединений.
- Решение:** Описание решения — [в статье](#).
Где купить — на сайте [«Термоэлектрика»](#).
- Ресурсы:** 1 час; 3000 ₽*.

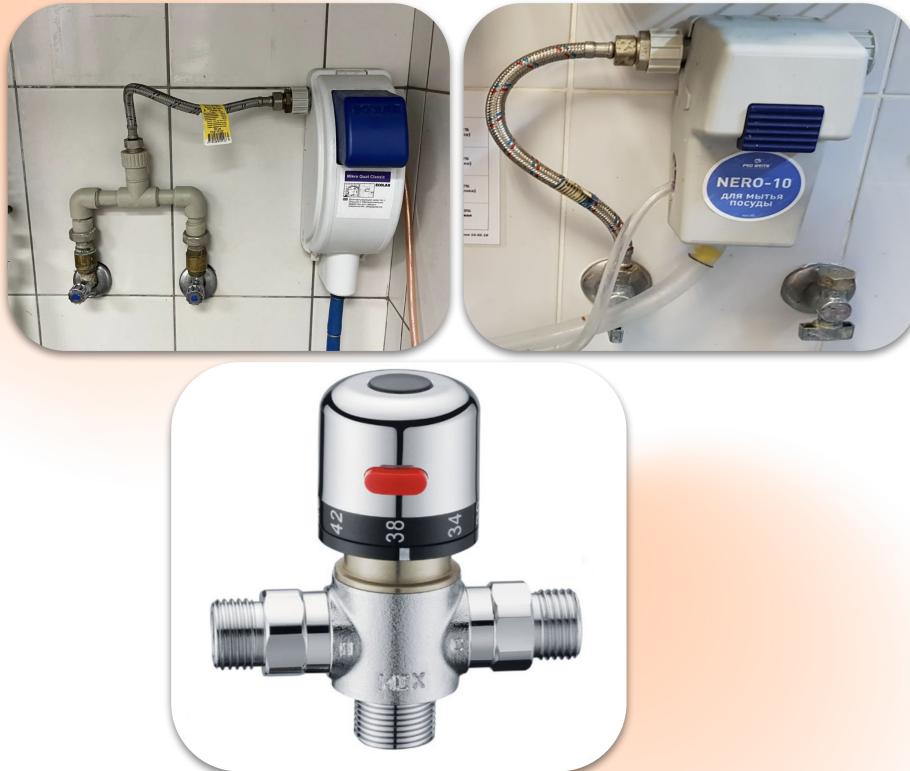
Подвод теплой воды для дозатора химии

- Проблема:** Подводка холодной воды к дозатору химии.
- Решение:** Использовать терmostатический смеситель для выставления нужной температуры.
- Для выравнивания давления использовать редуктор давления.
- инструкция по установке и материалам.**
- Ресурсы:** 9000 ₽*.

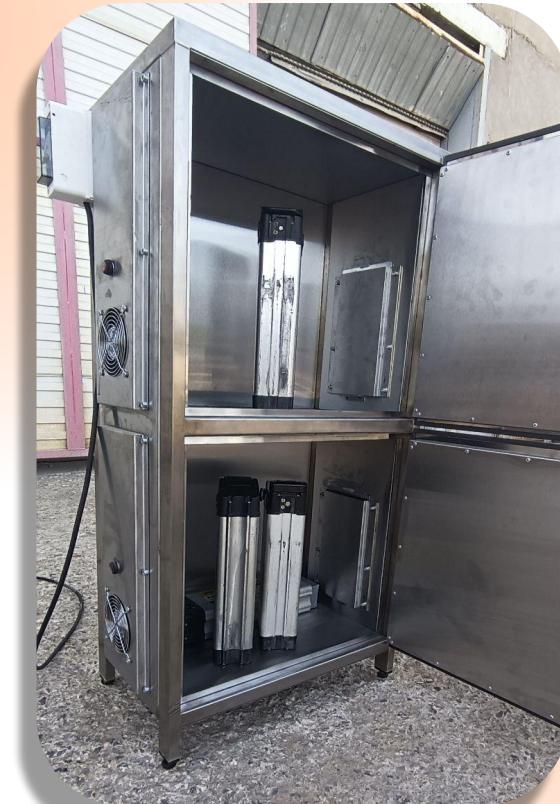
111

- **Проблема:** падение защитных пластин, затруднение циркуляции воздуха.
- **Причина:** крепление пластин осуществляется при помощи термоклея, чтобы обеспечить правильное функционирование пластин в момент возгорания и повышения температуры. Во время эксплуатации возможно механическое воздействие на пластину, в результате которого происходит падение.
- **Решение:** вести ежедневный контроль. В случае падения, закрепить защитные пластины согласно видеоИнструкции.

[ВидеоИнструкция](#)

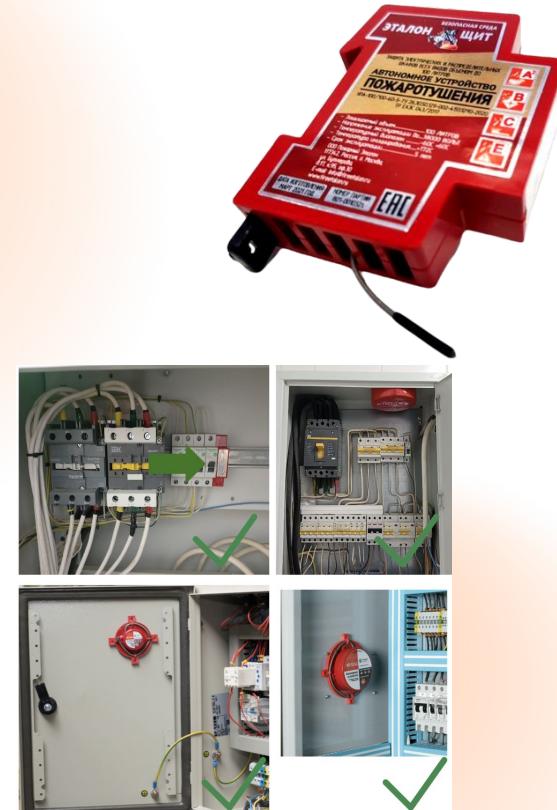
Защита пожарных извещателей

- **Проблема:** повреждение корпуса пожарных извещателей.
- **Причина:** механическое воздействие на корпус (лотки, коробки).
- **Решение:** использование защитного кожуха для защиты от механических повреждений в погрузочно-разгрузочных зонах, кладовых, детских комнатах.
- Примеры для заказа:
[защитный кожух для ип](#)
[защитный кожух для ипр](#)
- **Ресурсы:** 0.5 часа; 2000.

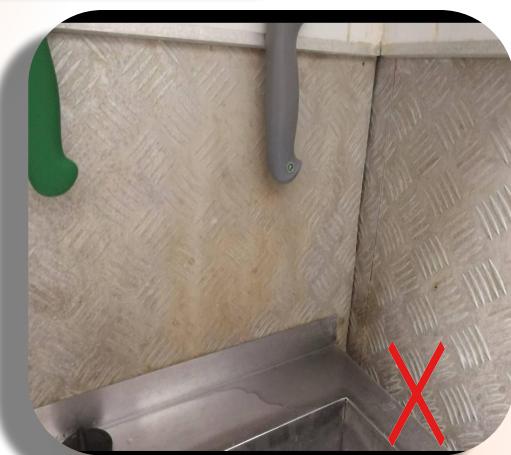
- **Проблема:** износ наружных стен холодильной камеры. Механические воздействия.
- **Решение:** Обшить внешнюю часть холодильной камеры листами из нержавеющей стали. Если у стен нет прямого контакта с водой, можно использовать алюминий.
Фартук для мокрых точек изготавливать только только из нержавеющей стали.
Для крепежа использовать клеевое соединение.

Примеры неверного выбора материала.

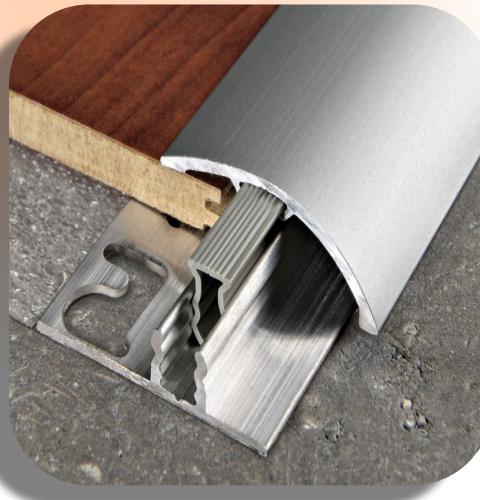
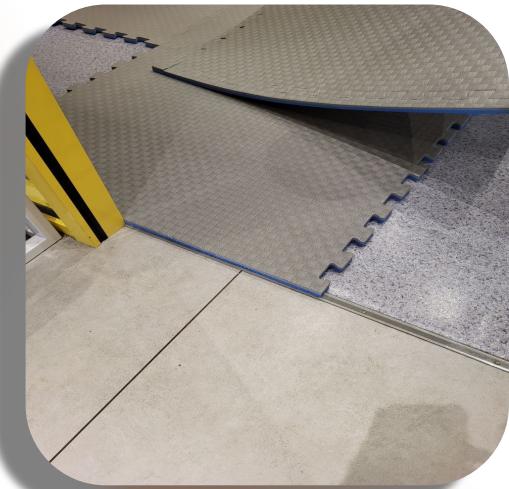
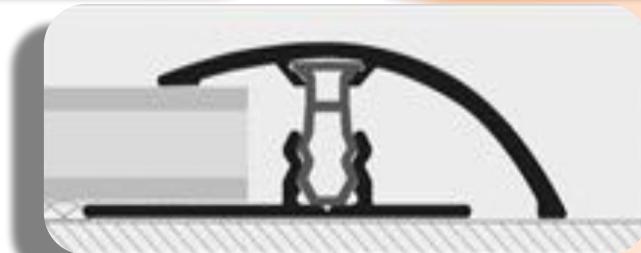
118

- **Проблема:** При укладке покрытия из будо матов в детскую комнату, на входе образуется незащищенный край ударопоглощающего покрытия
- **Решение:** Использовать скругленный профиль (порожек) со скрытым креплением, для устранения перепада высот.
- [Где заказать](#)
- **Ресурсы:** 1 час; 2800.

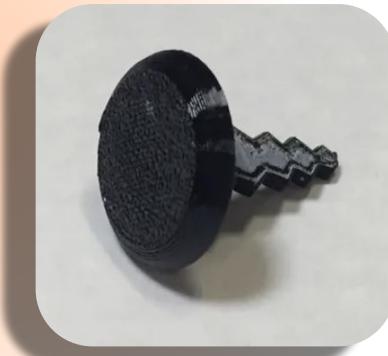
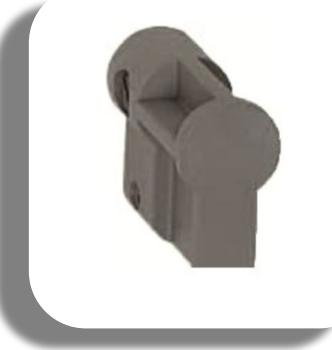
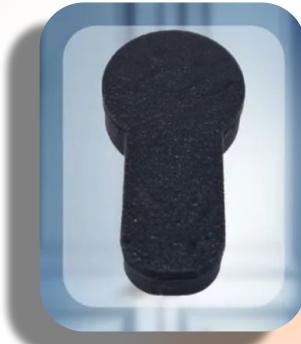
- **Проблема:** Запирание на ключ тамбурных и/или промежуточных дверей на путях эвакуации с отсутствием бесключевого доступа.
- **Решение:** Оборудовать заглушкой цилиндра замка тамбурные и/или промежуточные двери на путях эвакуации, не требующие запирания на ключ.

1. [вариант](#)
2. [вариант](#)
3. [вариант](#)

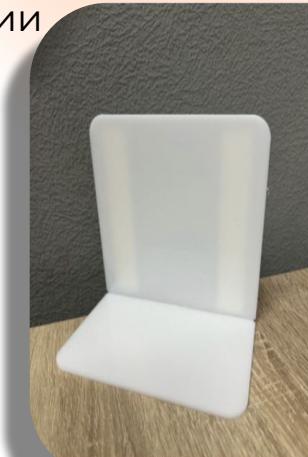
Каплесборник для диспенсера с антисептиком

- **Проблема:** повреждение облицовочного материала, ложные срабатывания, распыливание в лицо детям.
- **Решение:** Разрешен демонтаж диспенсера в пиццериях с санузлом.
- Установка каплесборника на расстоянии 7 см от диспенсера.
- Где заказать: [Компания Zeytz](#)
- При демонтаже диспенсера: удалить наклейки указатели, восстановить покрытие зоны места крепления диспенсера.
- **Ресурсы:** 1 час, 368Р*.

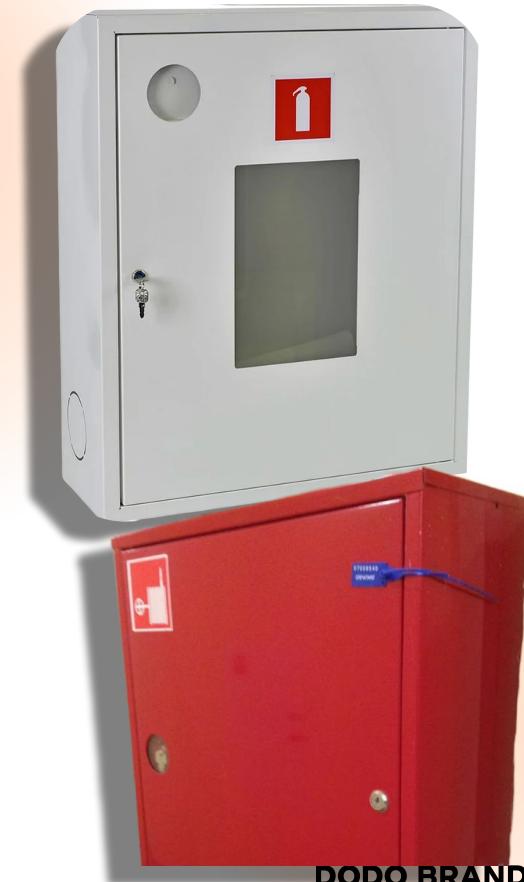
128

- **Проблема:** утрата ключей от запорных механизмов пожарных шкафов, Низкая оперативность доступа к средствам пожаротушения в аварийных ситуациях
- **Решение:** Замена замковых механизмов на пломбировочные устройства с разделением на две группы:
 1. Шкаф с предустановленными отверстиями:
Установка пломб без дополнительных работ
 2. Шкаф без технологических отверстий:
Сверление Ø2.5 мм + установка пломбы.
- **Ресурсы:** 1 час; 400.

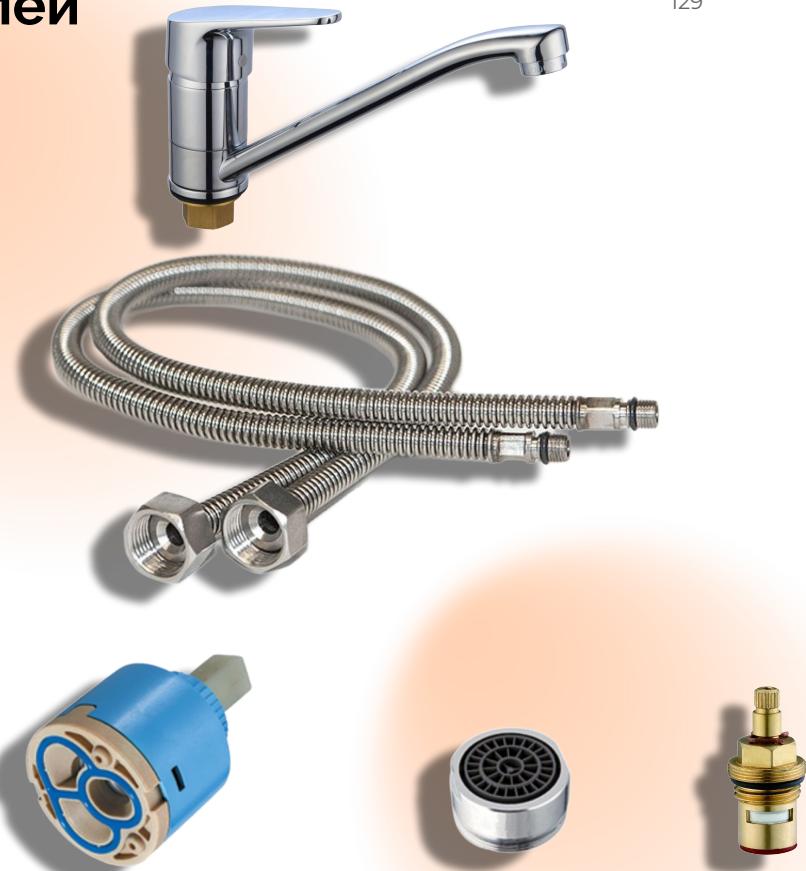
129

- **Проблема:** Замена смесителей при незначительных повреждениях
 - **Причина:** износ элементов: кран букса, аэратор, картридж, гибкая подводка.
 - **Решение:** Замена смесителя не всегда необходима! Большинство поломок устраняется заменой компонентов.
 - Для диагностики проблемы воспользуйтесь инструкцией
- [Инструкция по эксплуатации и ремонту](#)

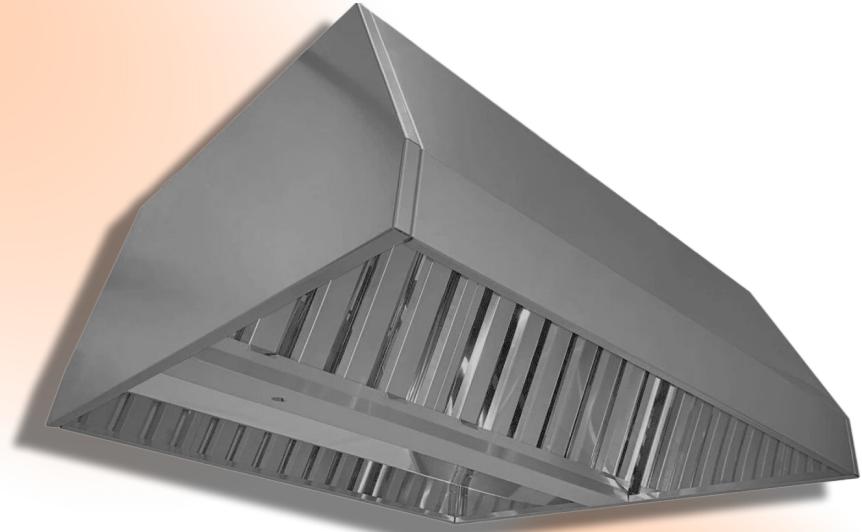
- **Проблема:** поломка либо отсутствие жироулавливающего фильтра
- **Решение:** Использовать для заказа нового фильтра рекомендуемые компании. Возможно изготовление на заказ по нужным размерам, так же готовое изделие.

[Компании и инструкция по замеру](#)

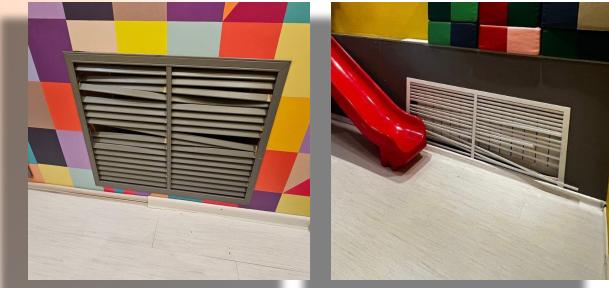
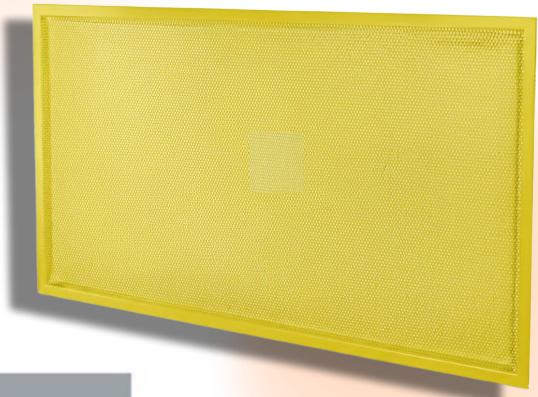
Замена декоративной решетки радиатора

- **Проблема:** Повреждение пластикового корпуса декоративное решетки радиатора. Отсутствие более износостойкого аналога
- **Причина:** Механическое воздействие на корпус.
- **Решение:** Заказать и установить встраиваемую металлическую решетку на радиатор.
При отделке стен желтой краской- заказывать в RAL-1018
При использовании фотообоев, заказывать в RAL-7040

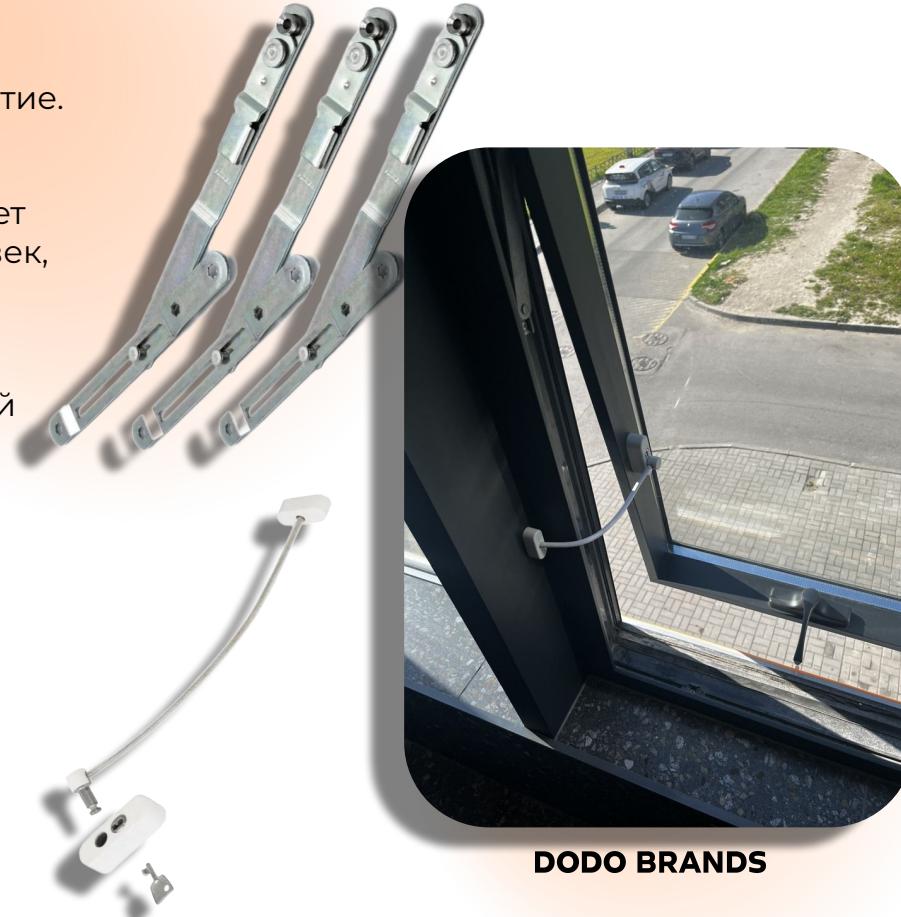
132

- Проблема:** Легкость открытия створок стандартных пластиковых окон создает риск выпадения ребенка. Отсутствует механизм, предотвращающий его открытие.
- Причина:** Проблема обусловлена конструкцией стандартной фурнитуры, которая не предусматривает защиты от свободного поворота ручки. Любой человек, включая ребенка, может без усилий открыть окно.
- Решение:** Установить на раму и створку дополнительный механический блокиратор (детский замок). Устройство физически ограничит полное распахивание створки, но сохранит возможность безопасного откидного проветривания.
- Примеры для заказа:
[Блокиратор окна](#) [Блокиратор окна 2](#) [Инструкция по монтажу](#)
- Ресурсы:** 1 часа; 600.

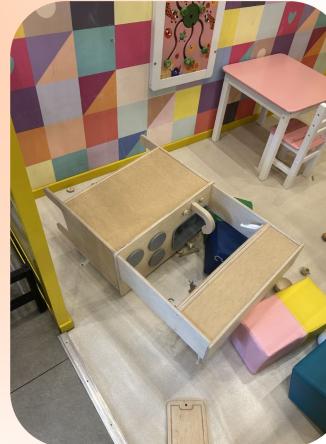
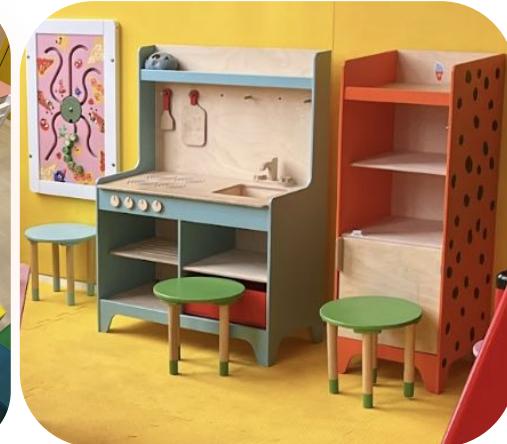
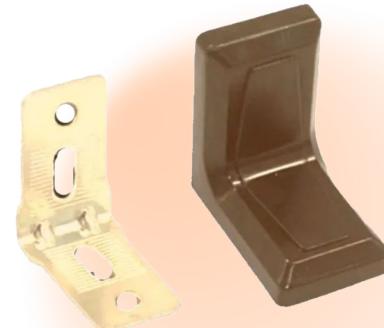
133

- **Проблема:** Падение, перемещение игровых элементов в детских комнатах. (кухня, холодильник, магазин)
- **Причина:** Отсутствие дополнительной защитной фиксации для предотвращения падения
- **Решение:** Для крепления изделий с задней стенкой использовать:
саморезы с декоративной заглушкой
- Для крепления изделий без задней стенки использовать
монтажный мебельный уголок, с пластиковой накладкой
- При монтаже в стену из ГКЛ использовать:
Дюбель бабочка
- **На каждое изделие предусмотреть минимум 2 точки крепления**
- **Ресурсы:** 1 часа; 300 р*

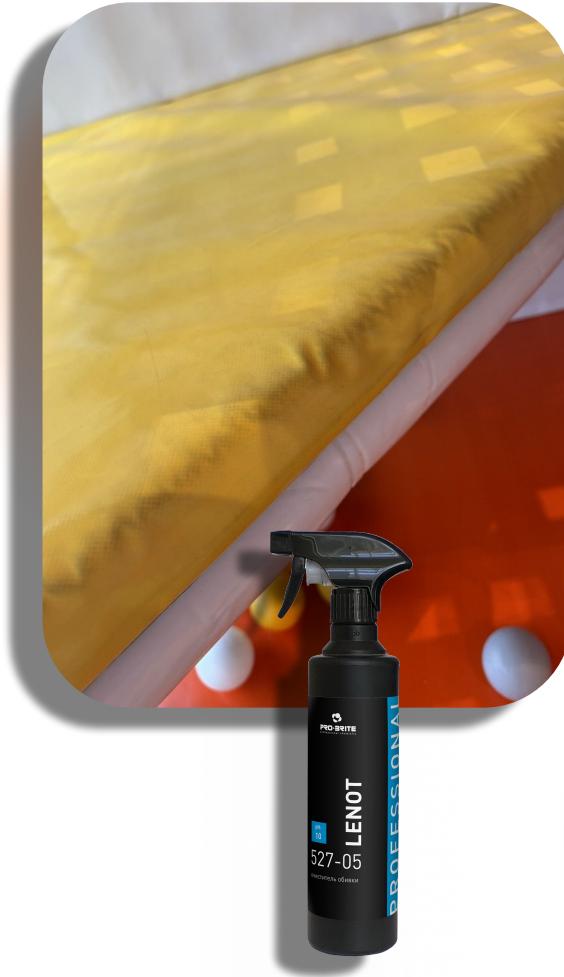
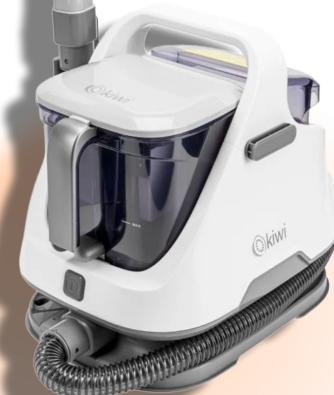
Уборка лабиринта

- **Проблема:** Загрязнение поверхностей лабиринта. Отсутствие способа очистки.
- **Решение:** Для очистки всех поверхностей лабиринта, использовать моющее средство для очистки обивки + моющий пылесос.
- Для очистки поверхностей воспользуйтесь инструкцией:
- [Инструкция по очистке](#)
- Где заказать:
- [Моющий пылесос](#)
- Чистящее средство:
[LENOT 0,5 л](#)
[LENOT 5 л](#)

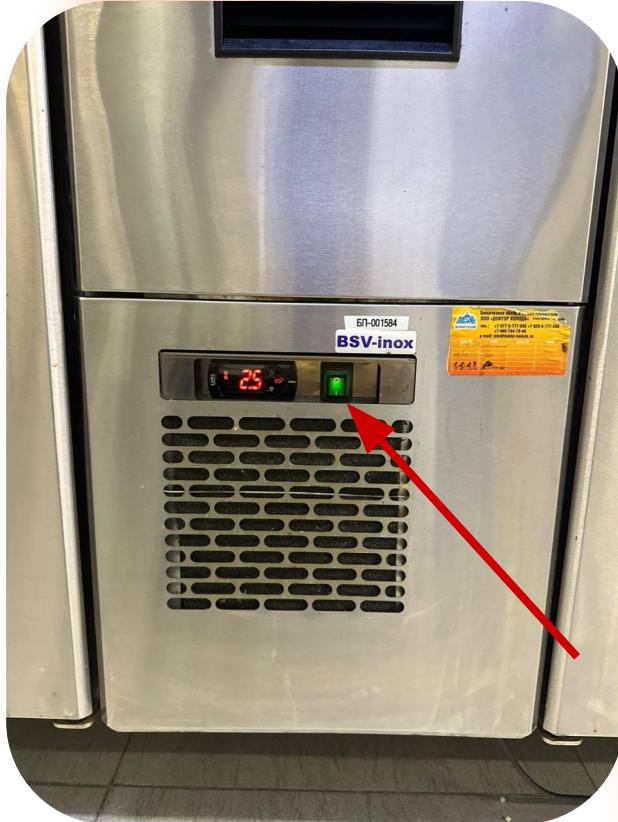
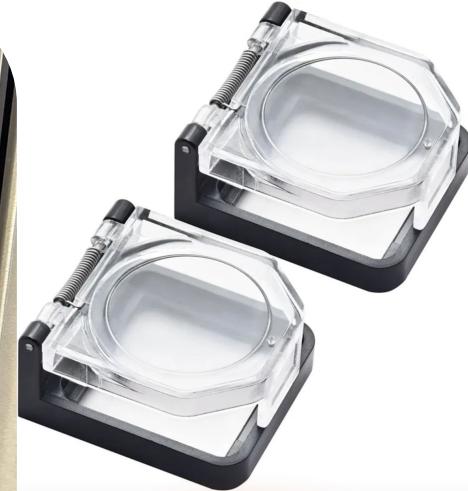
Температурный режим линии начинения

- **Проблема:** случайное нажатие кнопки выключения во время рабочего процесса, вследствие чего нарушается температурный режим хранения ингредиентов
- **Решение:** заказать и установить крышку-защиту переключателя кнопки питания
- **Защитный кожух**
- **Ресурсы:** 1 час; 200 ₽*.

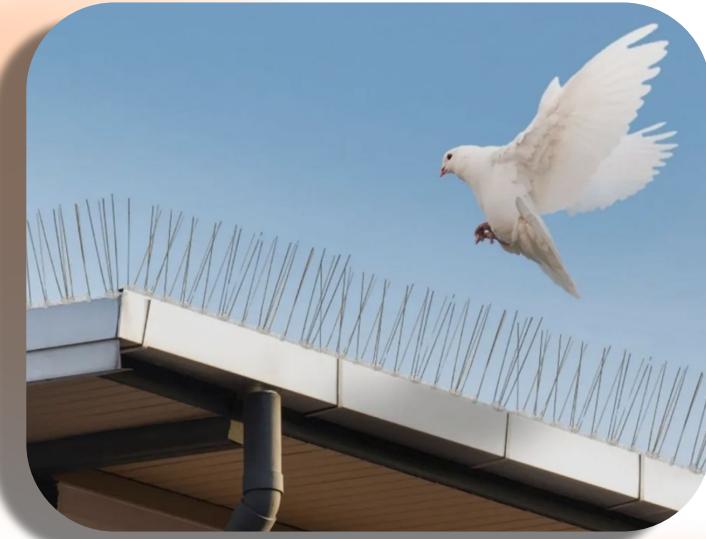
138

- Проблема:** Массовое скопление птиц на летних террасах приводит к их загрязнению. Птичий помет не только портит внешний вид, но и создает антисанитарные условия. Это напрямую ухудшает клиентский опыт.
- Причина:** Отсутствие установленных механизмов по отпугиванию, не проводится уборка следов жизнедеятельности птиц.
- Решение:** Установка элементов по отпугиванию птиц.
Противоприсадные шипы:
 - [вариант 1](#)
 - [вариант 2](#)
- [Струна растяжка от птиц](#)
- [Инструкция по монтажу](#)
