# Tailing yang Difilter di Indonesia

Kegagalan Katastropik dari Sebuah  
Teknologi Disruptif

Laporan Teknis: Steven H. Emerman, PhD, Malach Consulting  
Ringkasan, Analisis, dan Rekomendasi: Ellen Moore, Jan Morrill,  
Vuysile Ncube, Paulina Personius, dan Arianto Sangadji, Earthworks

Maret 2026

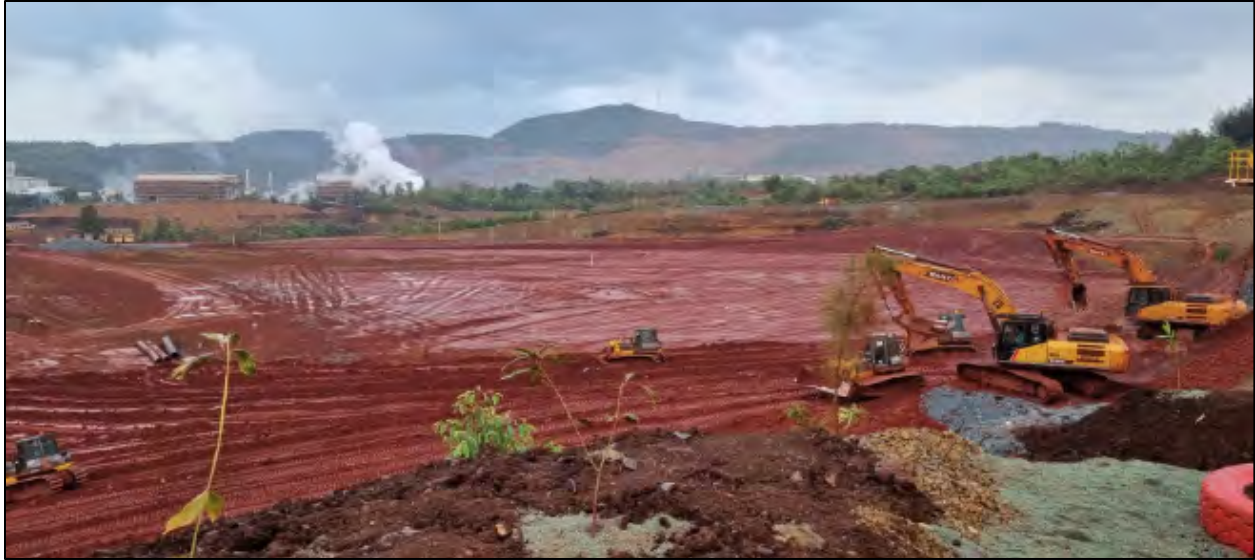
**Gambar 4.** Pemandangan panorama fasilitas penyimpanan tailing yang difilter di Indonesia. Lokasi tepatnya tidak dinyatakan. Foto dari Fisher dan Grossl (2023).

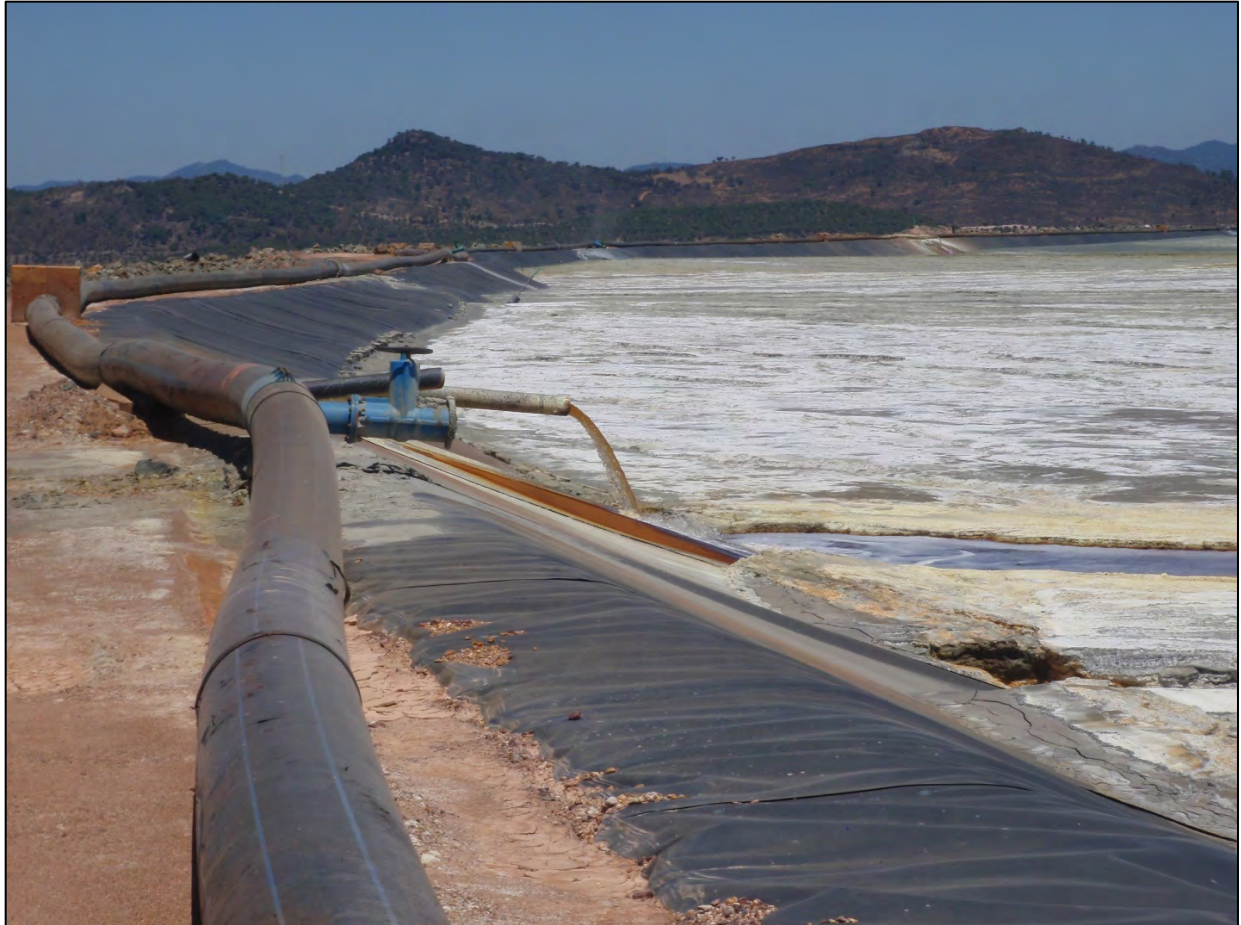
**Gambar 8a.** Campuran air dan tailing dengan kandungan padatan sebesar 35% berdasarkan massa dialirkan secara hidrolik ke kolam tailing dari puncak Bendungan Cobre di tambang Riotinto milik Atalaya Mining di Andalusia, Spanyol (lihat Gambar 7). Karena tidak adanya pemadatan, tailing yang terhampar secara longgar ini rentan terhadap likuifaksi (lihat Gambar 10). Foto diambil oleh penulis pada 21 Juni 2019.

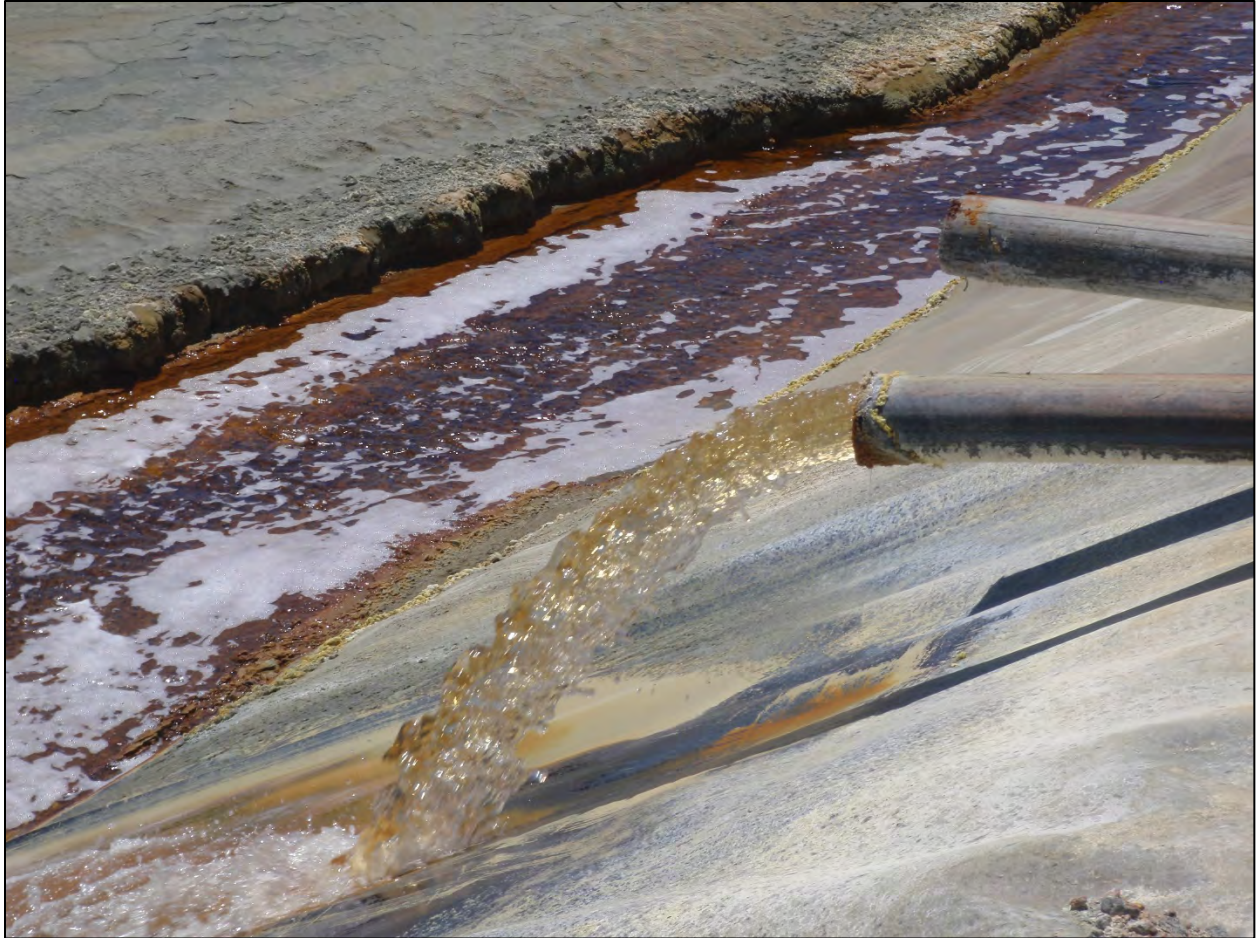
**Gambar 8b.** Campuran air dan tailing dengan kandungan padatan sebesar 35% berdasarkan massa dibuang secara hidrolik ke kolam tailing dari puncak bendungan Cobre di tambang Atalaya Mining Riotinto di Andalusia, Spanyol (lihat Gambar 7). Karena tidak adanya pemadatan, tailing yang terkemas longgar ini rentan terhadap likuifaksi (lihat Gambar 10). Foto diambil oleh penulis pada 21 Juni 2019.

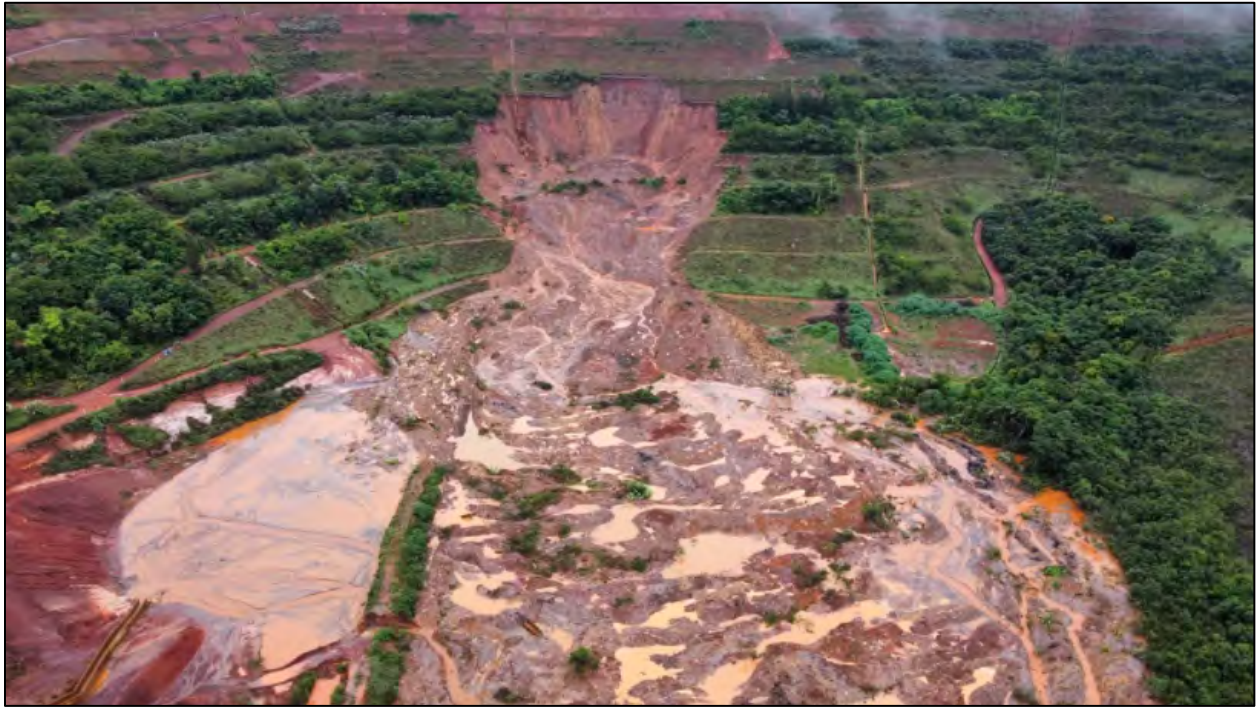
**Gambar 14.** Tumpukan tailing yang difilter setinggi 48 meter runtuh di tambang bijih besi Pau Branco di Brasil pada 8 Januari 2022. Meskipun tailing yang difilter saat ini dianggap sebagai Teknologi Terbaik yang Tersedia (*Best Available Technology*) (Independent Expert Engineering Investigation and Review Panel, 2015; Morrill et al., 2022), penggunaannya bukan berarti boleh mengabaikan semua aspek keselamatan lainnya. Foto dari Angelo (2022).

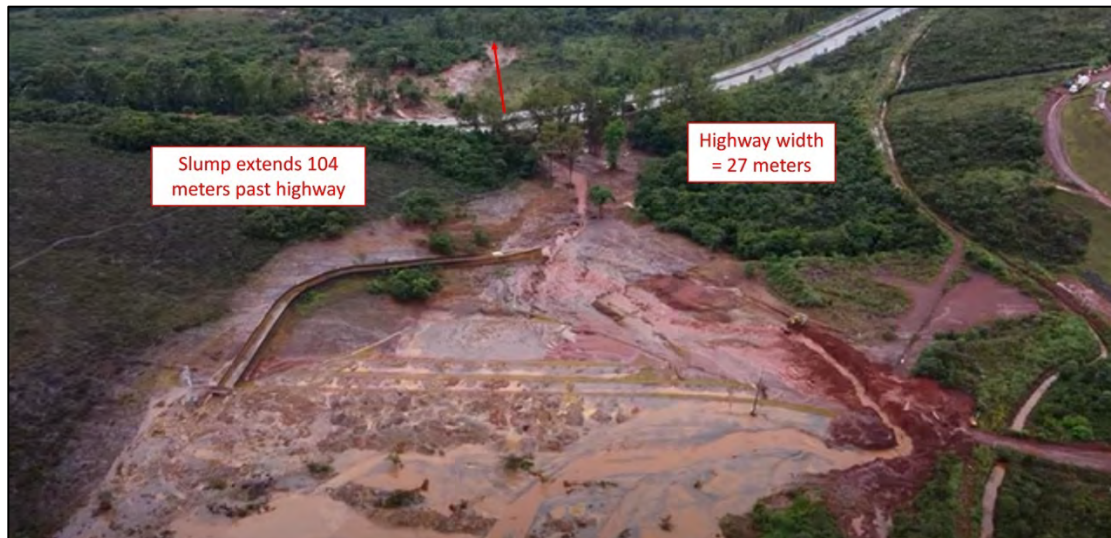
**Gambar 15a.** Berdasarkan lebar jalan raya sebesar 27 meter, runtuhannya di fasilitas penyimpanan tailing yang difilter di tambang Pau Branco di Brasil pada 8 Januari 2022 (lihat Gambar 14), meluas sejauh 104 meter melewati Jalan Raya BR-40. Lebar jalan diukur dari citra Google Earth tanggal 29 Juni 2022 (lihat Gambar 15b). Cuplikan video drone pada detik ke-0:38 (Observatório da Mineração [Observatorium Pertambangan], 2022).

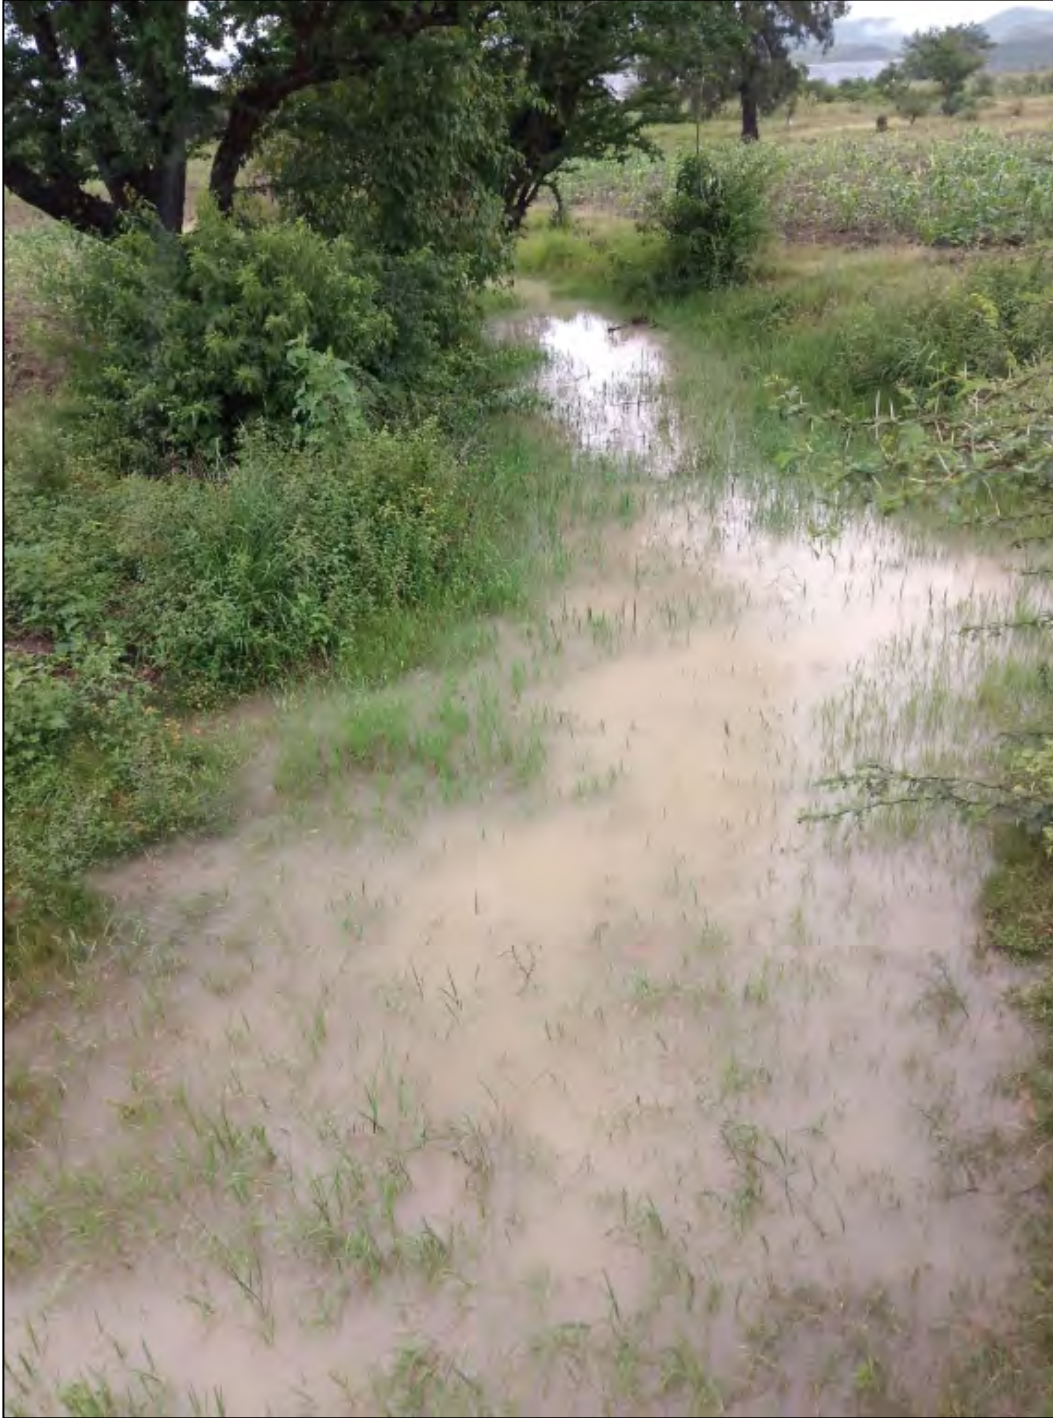
**Gambar 16.** Pada 24 September 2024, terjadi kegagalan pada fasilitas penyimpanan tailing yang difilter milik perusahaan tambang Cuzcatlán SA de CV, anak perusahaan dari Fortuna Mining asal Kanada, di Oaxaca, Meksiko, yang menyebabkan pelepasan air tercemar ke Sungai El Coyote. Kontaminasi ini meluas hingga mencapai sumur air minum yang memasok komunitas Magdalena Ocotlán dan San Matías Chilazoa. Kegagalan serupa dengan pelepasan air tercemar sebelumnya dilaporkan terjadi pada tahun 2018. Foto dari Desinformémonos (2024).

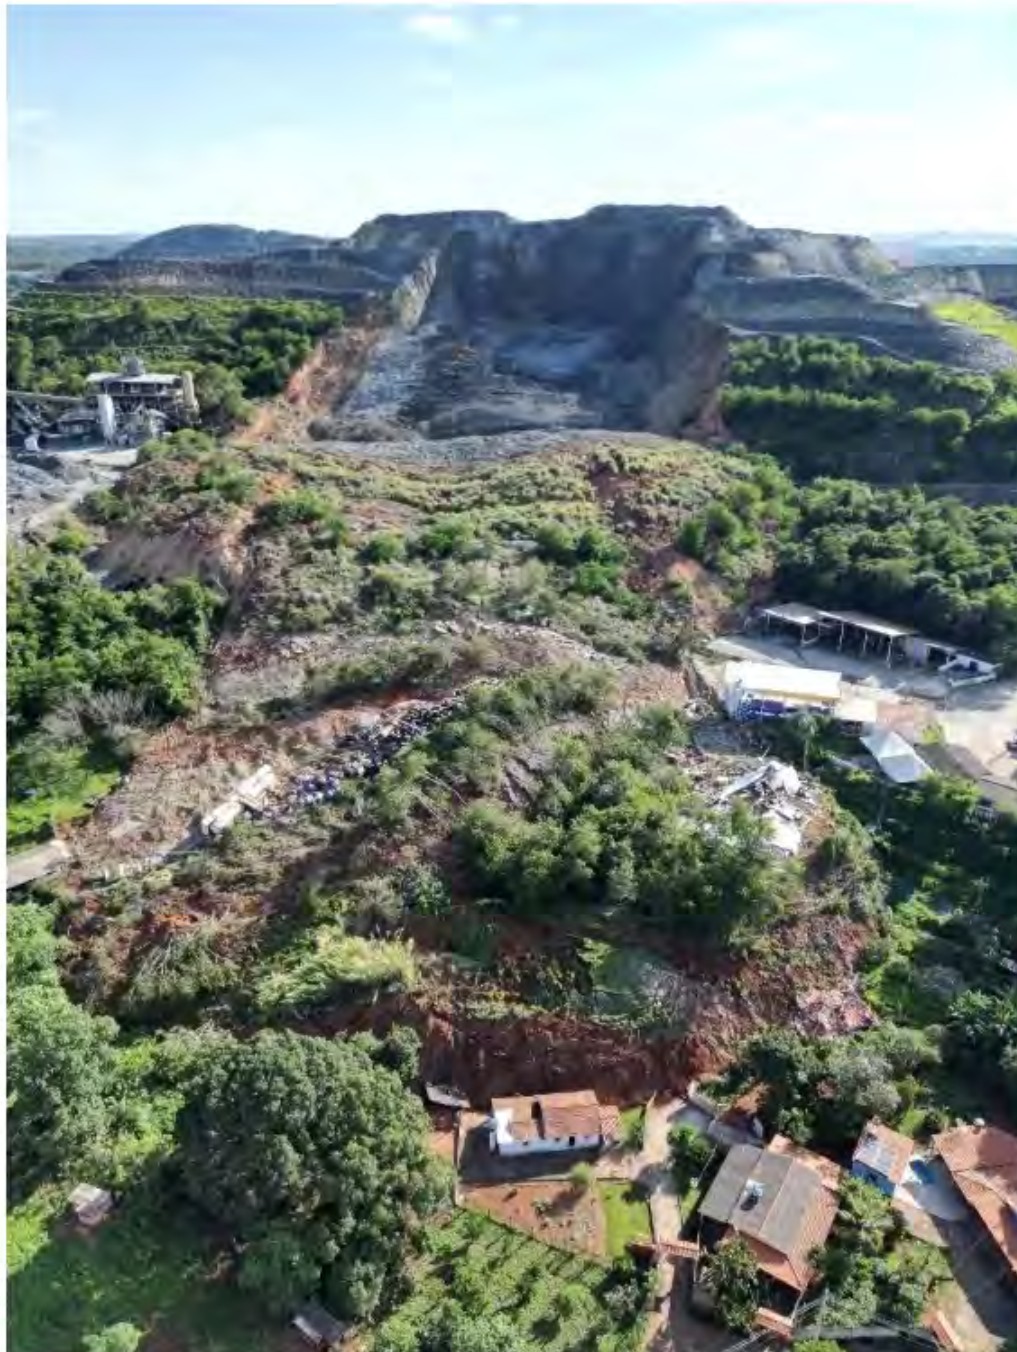
The aftermath of the 7 December 2024 Turmalina Mine landslide in Brazil. Image posted to LinkedIn by Walinton Sousa.

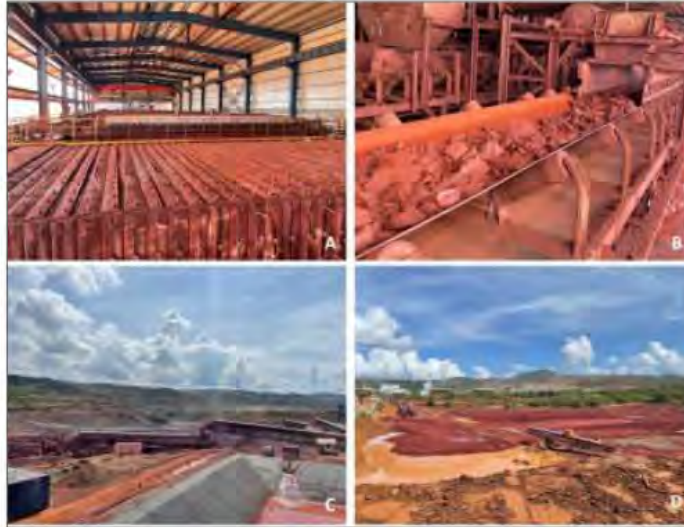
Figure 7-6: Dry stack tailings facility operation

Deleted: During the site visit, some issues with water ponding and drainage appeared to be present (Figure 7-6).

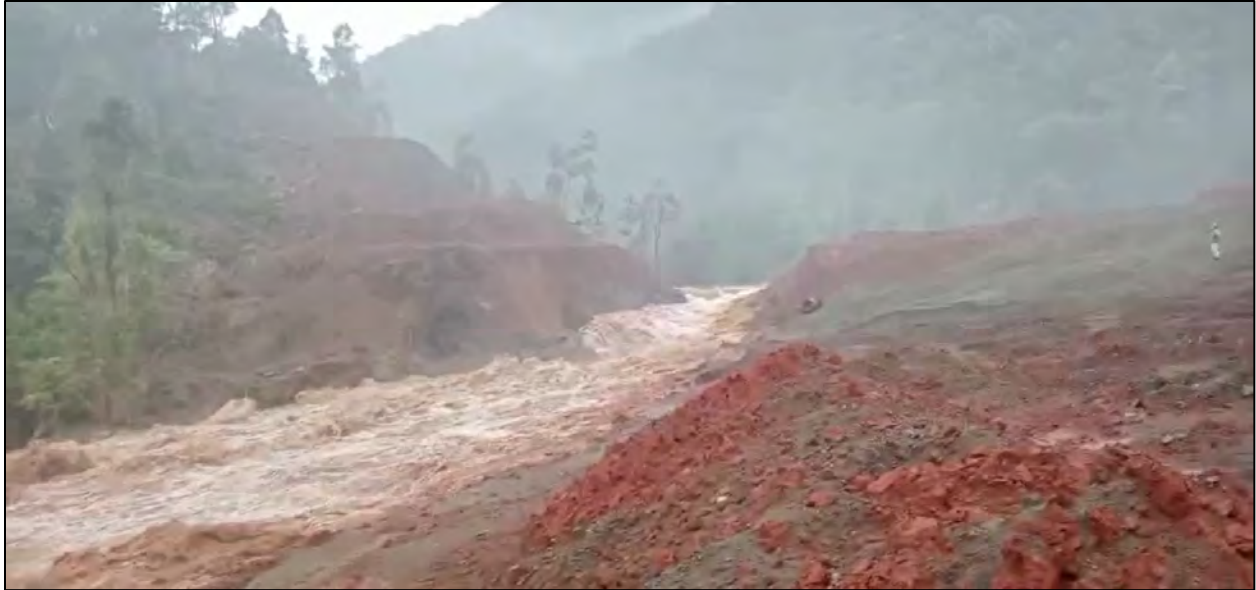
**Gambar 40a.** Tailing yang mengalami likuefaksi mengalir melalui celah pada fasilitas penyimpanan tailing yang difilter milik PT Huayue Nickel Cobalt (HYNC) di kawasan Indonesia Morowali Industrial Park (lihat Gambar 3, 24, dan 41a–b) pada 16 Maret 2025. Cuplikan gambar diambil dari detik ke-0 dalam video berdurasi 9 detik yang direkam oleh seorang pekerja tambang di PT HYNC. Foto ini juga tersedia di Business & Human Rights Resource Centre (2025a) dan Moore (2025).

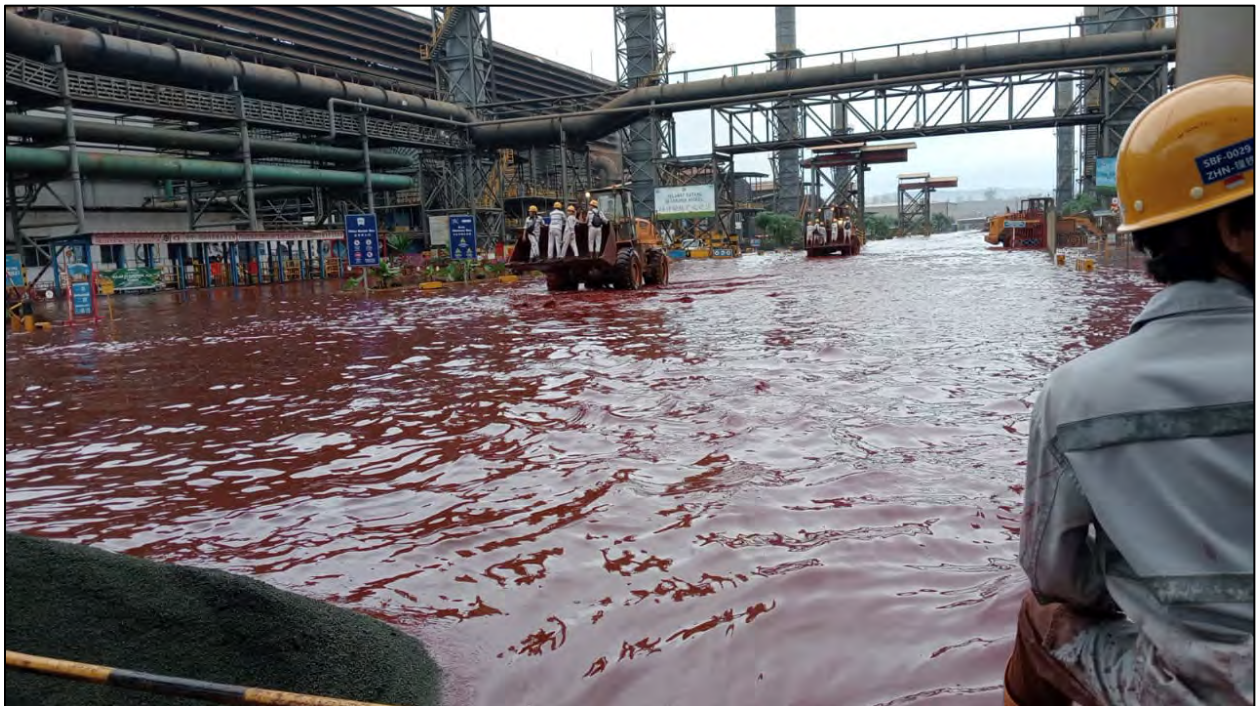
**Gambar 40b.** Tailing yang tumpah akibat keruntuhan pada 16 Maret 2025 dari fasilitas penyimpanan tailing yang difilter milik PT Huayue Nickel Cobalt (HYNC) di kawasan Indonesia Morowali Industrial Park (lihat Gambar 3, 23, 24, dan 41a–b) mengalir ke hilir melalui Sungai Bahodopi. Foto oleh pekerja tambang di PT HYNC dan tersedia di Business & Human Rights Resource Centre (2025a) serta Moore (2025). Foto serupa juga tersedia dalam Bhawano (2025), Pristiandaru (2025), Teraskabar.id (2025), dan Wikaksono (2025).

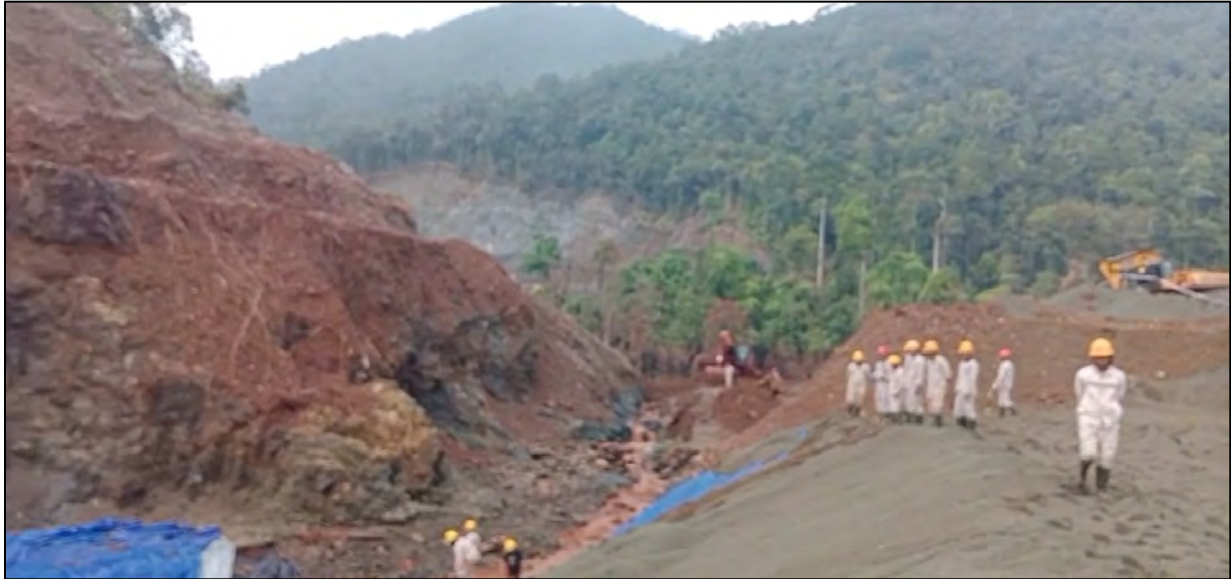
**Gambar 42a.** Keruntuhan fasilitas penyimpanan tailing yang difilter milik PT Qing Mei Bang (QMB) New Energy Materials di kawasan Indonesia Morowali Industrial Park (lihat Gambar 3, 23, 24, dan 41a) pada 21 Maret 2025 mengakibatkan empat pekerja terkubur, dengan tiga korban meninggal dunia dan satu orang selamat. Keempat pekerja tersebut adalah karyawan PT Morowali Investasi Konstruksi Indonesia (MIKI), kontraktor dari PT QMB New Energy Materials. Karena kemiripannya dengan Gambar 40a, belum jelas apakah fasilitas penyimpanan tailing yang difilter milik PT HYNC dan PT QMB merupakan dua fasilitas yang terpisah. Cuplikan gambar pada detik ke-0:12 dari video yang dibagikan oleh seorang pekerja tambang.

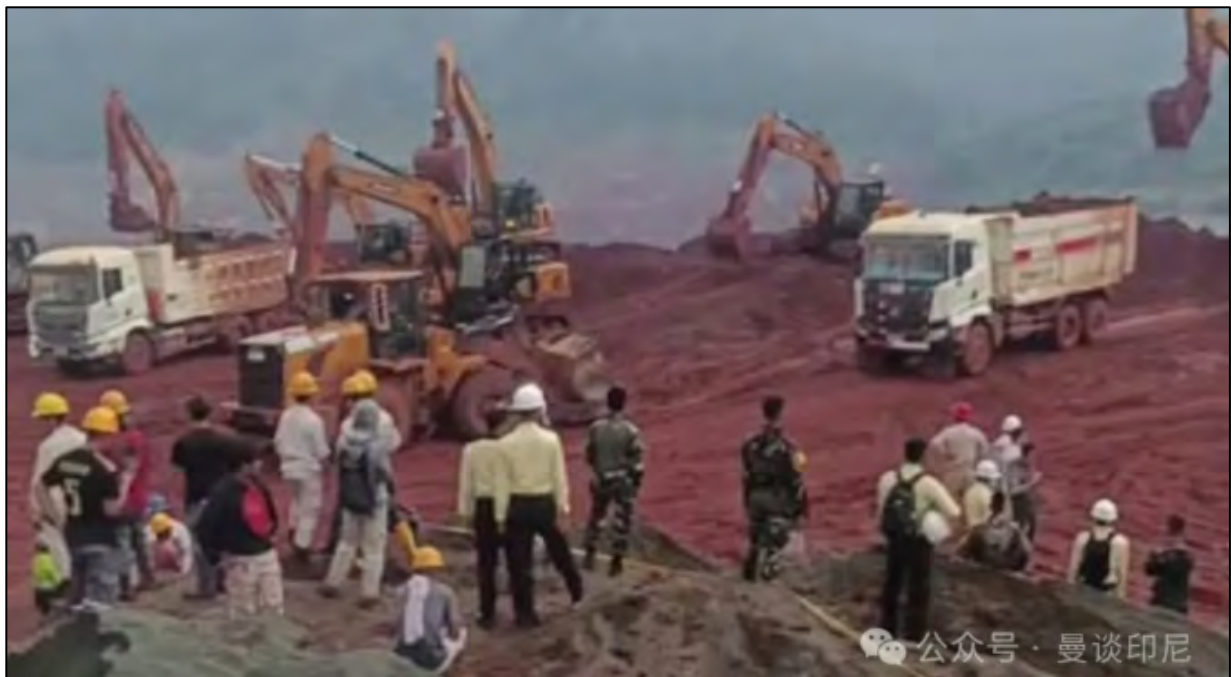
**Gambar 42b.** Pada 22 Maret 2025, alat berat digunakan untuk mencari empat pekerja yang tertimbun akibat keruntuhan fasilitas penyimpanan tailing yang difilter milik PT Qing Mei Bang (QMB) New Energy Materials pada hari sebelumnya di kawasan Indonesia Morowali Industrial Park (lihat Gambar 3, 23, 24, dan 41a). Keempat pekerja tersebut adalah karyawan PT Morowali Investasi Konstruksi Indonesia (MIKI), kontraktor dari PT QMB New Energy Materials. Foto dari 曼谈印尼 [Man in Indonesia] (2025).

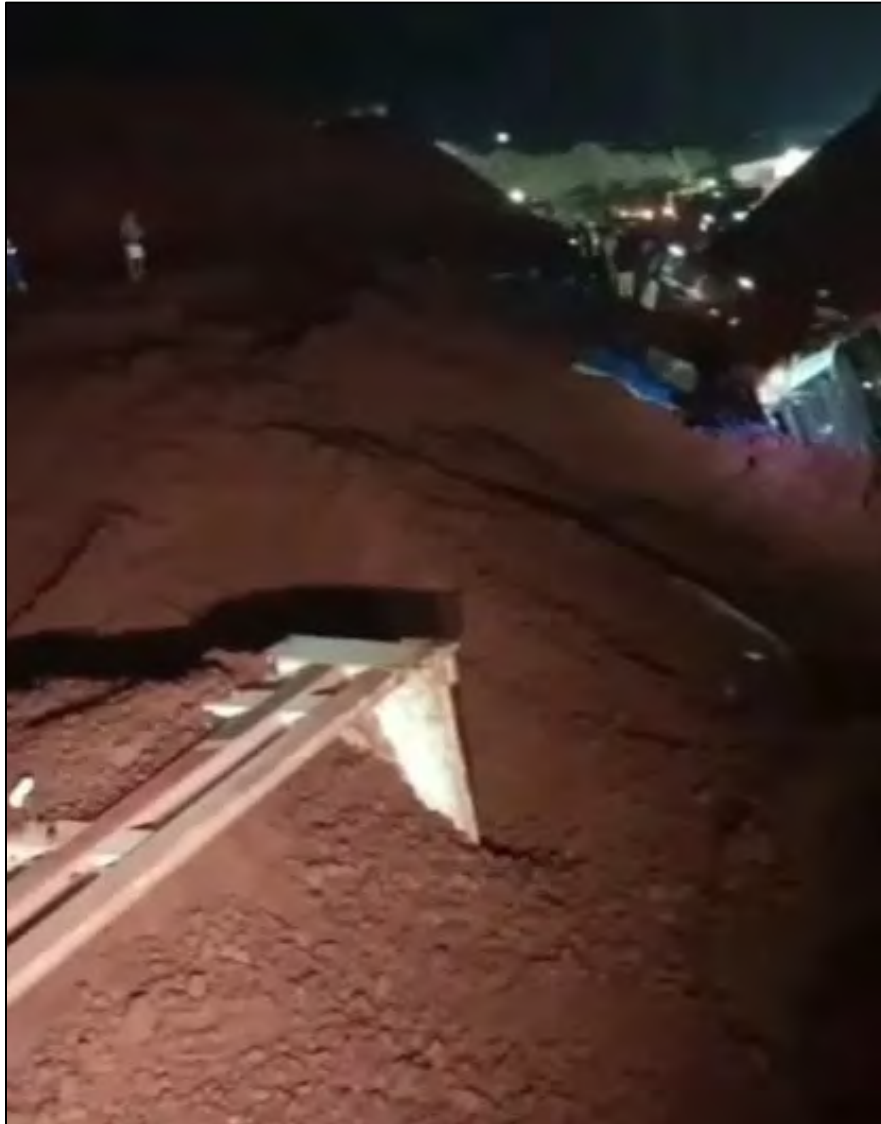
**Gambar 43.** Pada 27 Maret 2025, sebuah timbunan bijih runtuh di proyek PT Qing Mei Bang (QMB) New Energy Materials di kawasan Indonesia Morowali Industrial Park (lihat Gambar 3 dan 23), yang mengakibatkan alat berat tertimbun. Lokasi timbunan bijih tersebut tidak diketahui secara pasti. Cuplikan gambar pada detik ke-0:13 dari video yang dibagikan oleh seorang pekerja tambang.

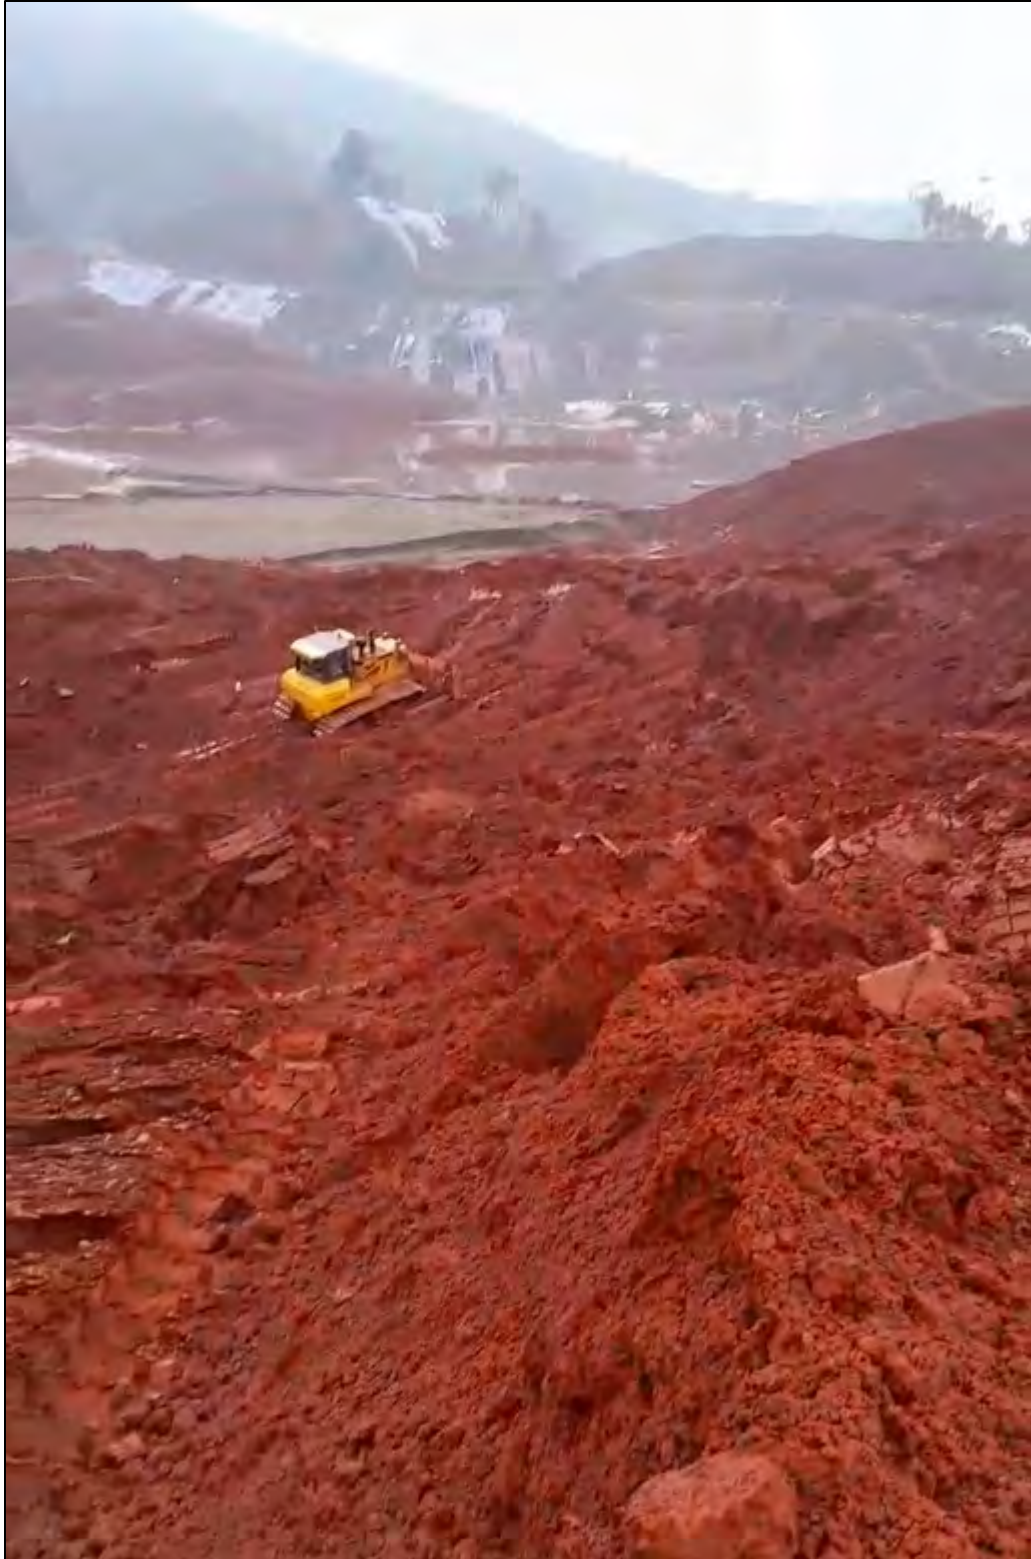
Longsor terbaru di fasilitas tailing PT QMB terjadi pada 30 April 2025 (lihat Gambar 44). Peristiwa ini hanya diketahui melalui foto dan video yang disebar oleh para pekerja tambang, dan belum dilaporkan oleh media mana pun. Sebelumnya, sebuah video yang diunggah oleh salah satu pekerja menunjukkan sebuah bulldoser sepenuhnya tertimbun oleh longsor di sebuah fasilitas penyimpanan tailing yang difilter yang tidak diidentifikasi, pada September 2023 (Petley, 2025b; lihat Gambar 45). Sebagaimana telah disebutkan sebelumnya, citra satelit menunjukkan setidaknya satu peristiwa longsor besar dari fasilitas tailing PT HYNC sebelum 3 Januari 2025 (lihat Gambar 41a-b).

**Gambar 44.** Pada 30 April 2025, terjadi longsor di fasilitas penyimpanan tailing yang difilter milik proyek PT Qing Mei Bang (QMB) New Energy Materials di kawasan Indonesia Morowali Industrial Park (lihat Gambar 3, 23, dan 24). Cuplikan gambar pada detik ke-0:12 dari video berdurasi 30 detik yang direkam oleh pekerja tambang.
