Test Report

Report No:2017061324

以下测试样品是由申请者提供及确认: 红外体温计<sup>3</sup>

1、跌落测试:

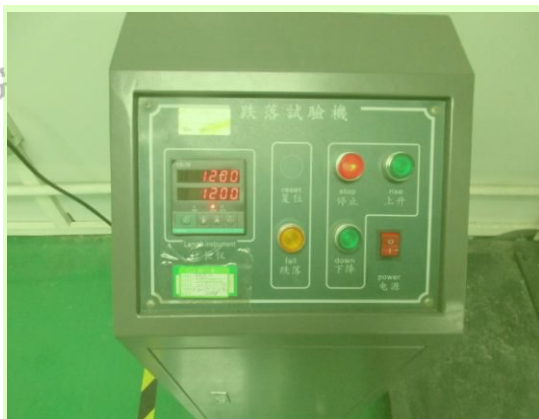
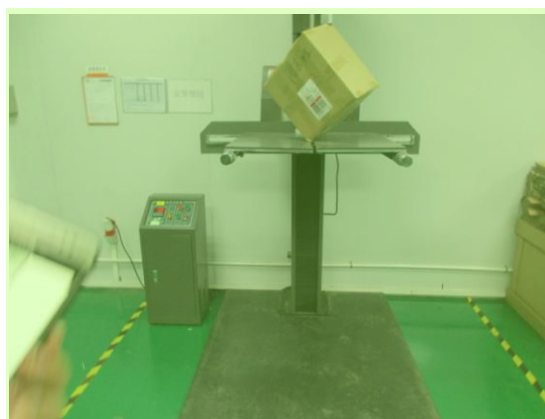
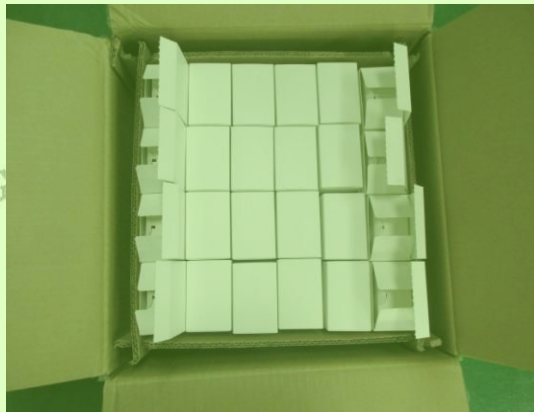
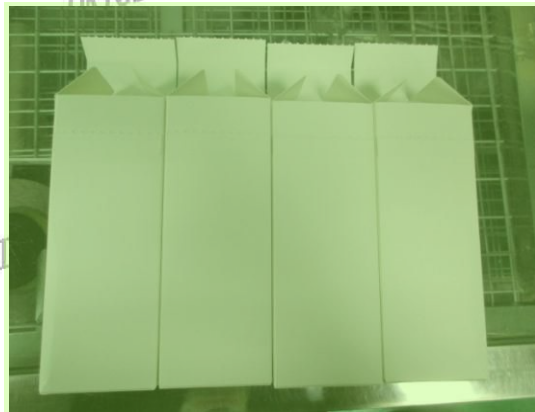
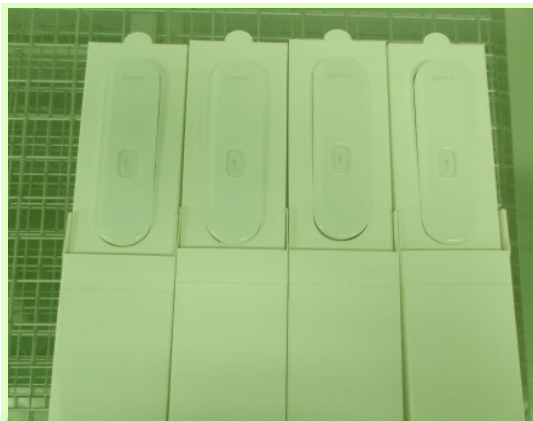
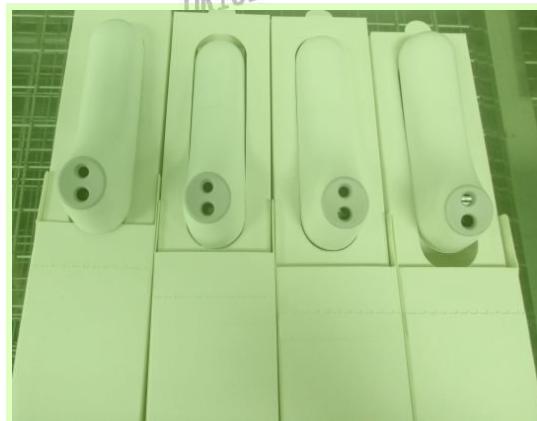
测试图片:

结果描述: 按照标准测试后箱内样品无破损现象, 测试结果判定为合格。
