## 제품사고조사 결과보고서

| 접수번호 | (25)28 | 사고조사 의뢰일 | 25-6-23 | |
| 품목명 | 눈 마사지기 | 담당기관/담당자<br>(연락처) | 현장<br>조사 | ■■■■■ |

# 눈마사지기 제품사고조사 결과 보고서

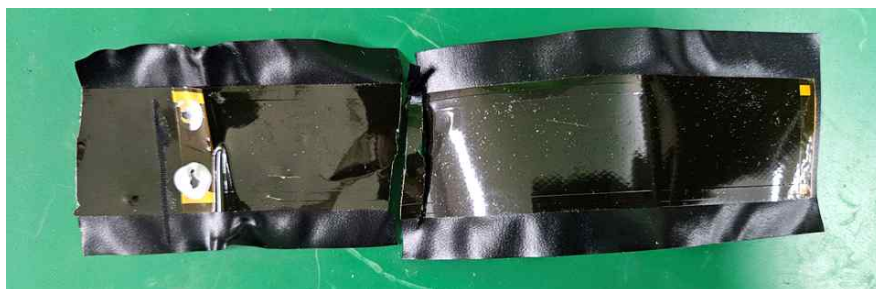
< 히터 >

- 제품 확인결과 온도센서가 사용되지 않아 온도센서 단락 시험 적용불가
