# 제품 사고조사 보고서

[ 칼살균건조기 ]

국가기술표준원  
제품사고조사센터

2025. 5.

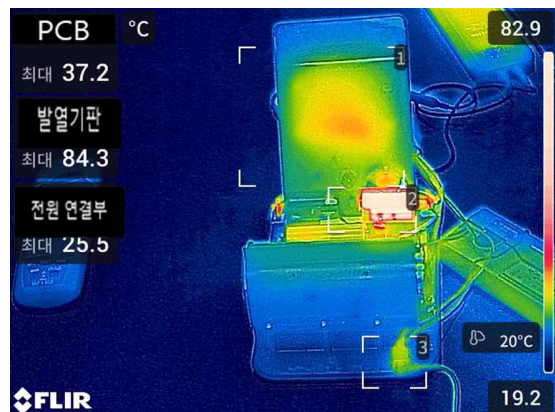
그림10. 정상 사용 실험 결과

- 칼살균건조기의 화재 가능성을 실제 상황과 유사하게 구성하여 특정 조건에서 화재가 유발될 가능성이 있는지 확인
- 실험 조건
  - 정상 작동 30분 (정상 사용)
  - 정상 작동 60분 (장시간 사용)
  - 전원연결부 접촉 불량(0.5cm 미체결)후 작동 30분
  - 전원연결부 시험용액 침투 후 작동 30분
  - 전원연결부 금속부 산화(녹슌) 후 작동 30분
- 해당 조건에서의 실험 후 오실로스코프를 통한 전류-전압 거동과 열화상 카메라를 통한 발열 여부를 확인함
- (방법 1) 정상 사용 조건 30분간 연속동작
- (결과 1)
  - 정상 동작 시 전류 : 1.94A 전압 : 18.45V PCB 기판 온도 : 37.2℃  
발열기판 온도 84.3℃ 전원연결부 온도 :25.5℃

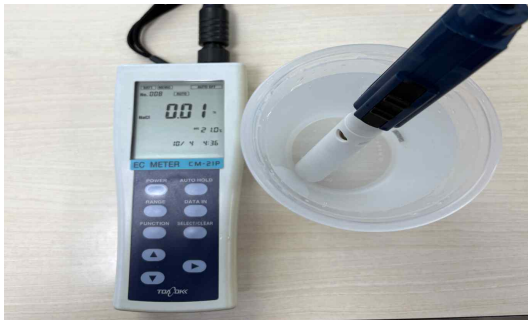
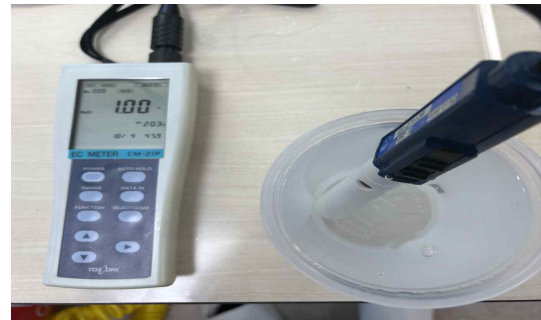
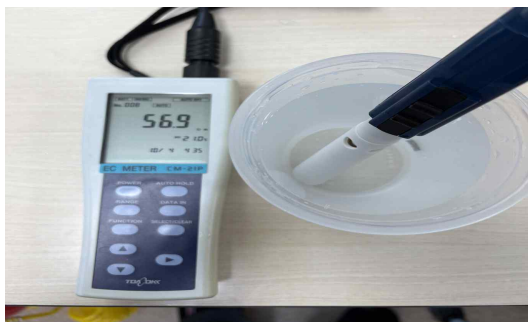
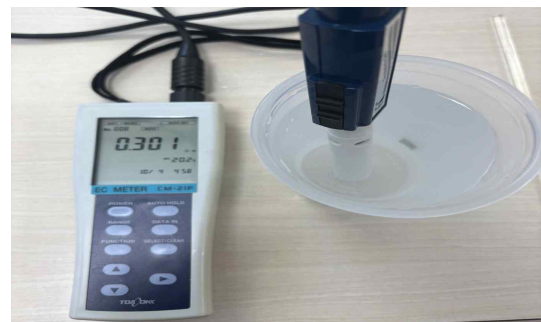
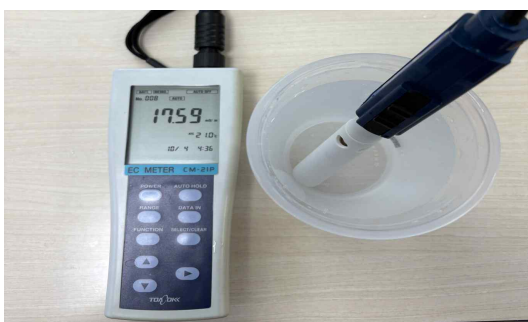
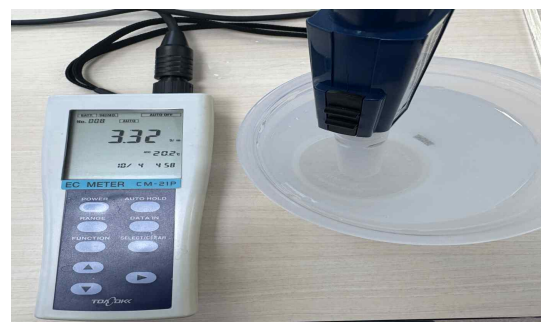
그림13. 수돗물, 시험용액 전기적 특성

- 시험용액은 수산화나트륨 희석용액 1%로 진행함
- 전원연결부에 시험용액을 일정량 투입 후 전원을 인가하여 실험을 진행함

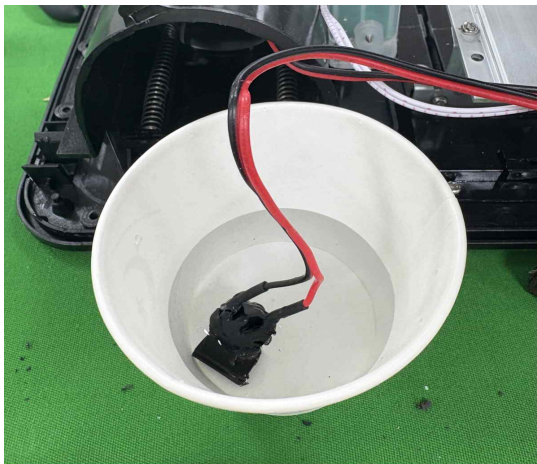
그림 15. 전원연결부 산화

- 전원연결부 금속 부분의 코팅을 일부 벗긴 뒤 수산화나트륨 희석용액에 담군 뒤 건조 과정을 반복해 녹이 슬게 하고 실험을 진행함

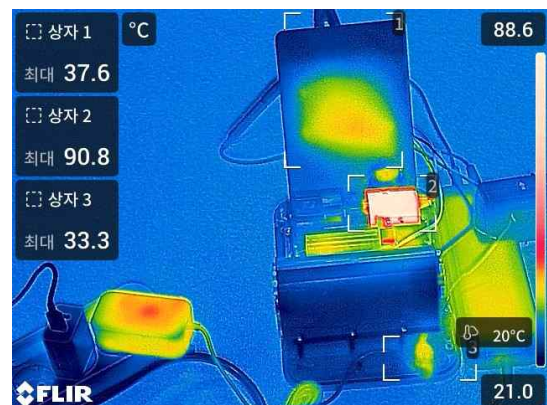
그림 16. 산화 조건 실험 결과

- 전류 : 1.92A 전압 : 18.3V PCB 기판 온도 : 37.6℃

발열기판 온도 : 90.8℃ 전원연결부 온도 : 33.3℃

- 발열기판의 온도가 평균치에 비해 약 10℃까지 증가했고 그 외 특이사항 없음
