# 제품 사고조사 결과보고서

| 접수번호 | (26)27★ | 사고조사 의뢰일 | 26-5-26 | |
| 품목명 | 가습기 | 담당기관/담당자<br>(연락처) | 현장<br>조사 | ■■■■■ |

2026. 8.

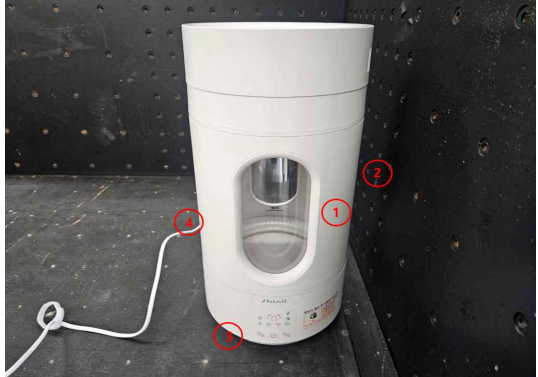
□ 이상운전 시험 : 물 비운 상태 (KC 60335-1, KC 60335-2-98의 19.3절)

- 가습기 인접 표면 4개소(기기 외부, 벽, 바닥, 전원코드)에 열전대 (K-type)를 사용해 측정

- (기준) KC 60335-1의 19.13에 제시한 최대 이상 온도 상승 기준 (150 K)을 초과해서는 안 됨 (기기 외함 제외)
- (시험결과) 측정 부위별 최대 이상 온도 기준을 초과하지 않았으며 (시험 주위온도 약 23 ℃), 에러코드 (수위) 발생 및 제품 전원 차단이 되는 것을 추가로 확인

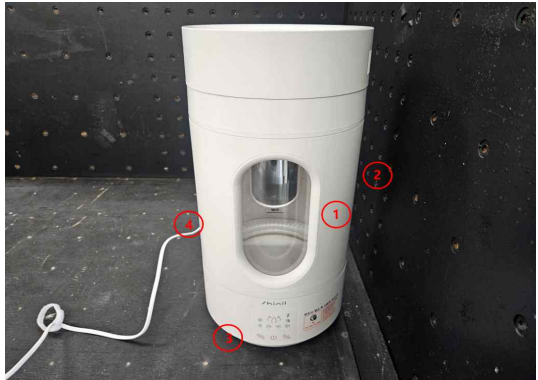
□ 이상운전 시험 : 온도조절기 고장 (KC 60335-1, KC 60335-2-98의 19.4절)

- 가습기 인접 표면 4개소(기기 외부, 벽, 바닥, 전원코드)에 열전대 (K-type)를 사용해 측정

- (기준) KC 60335-1의 19.13에 제시한 최대 이상 온도 상승 기준 (150 K)을 초과해서는 안 됨 (기기 외함 제외)
- (시험결과) 측정 부위별 최대 이상 온도 기준을 초과하지 않음 (시험 주위 온도 약 24 ℃)
