AYUNTAMIENTO  
DE OSUNA

SERVICIO DE ELABORACIÓN DEL  
**PLAN DE ACCESIBILIDAD**  
**DE OSUNA**

**MEMORIA**

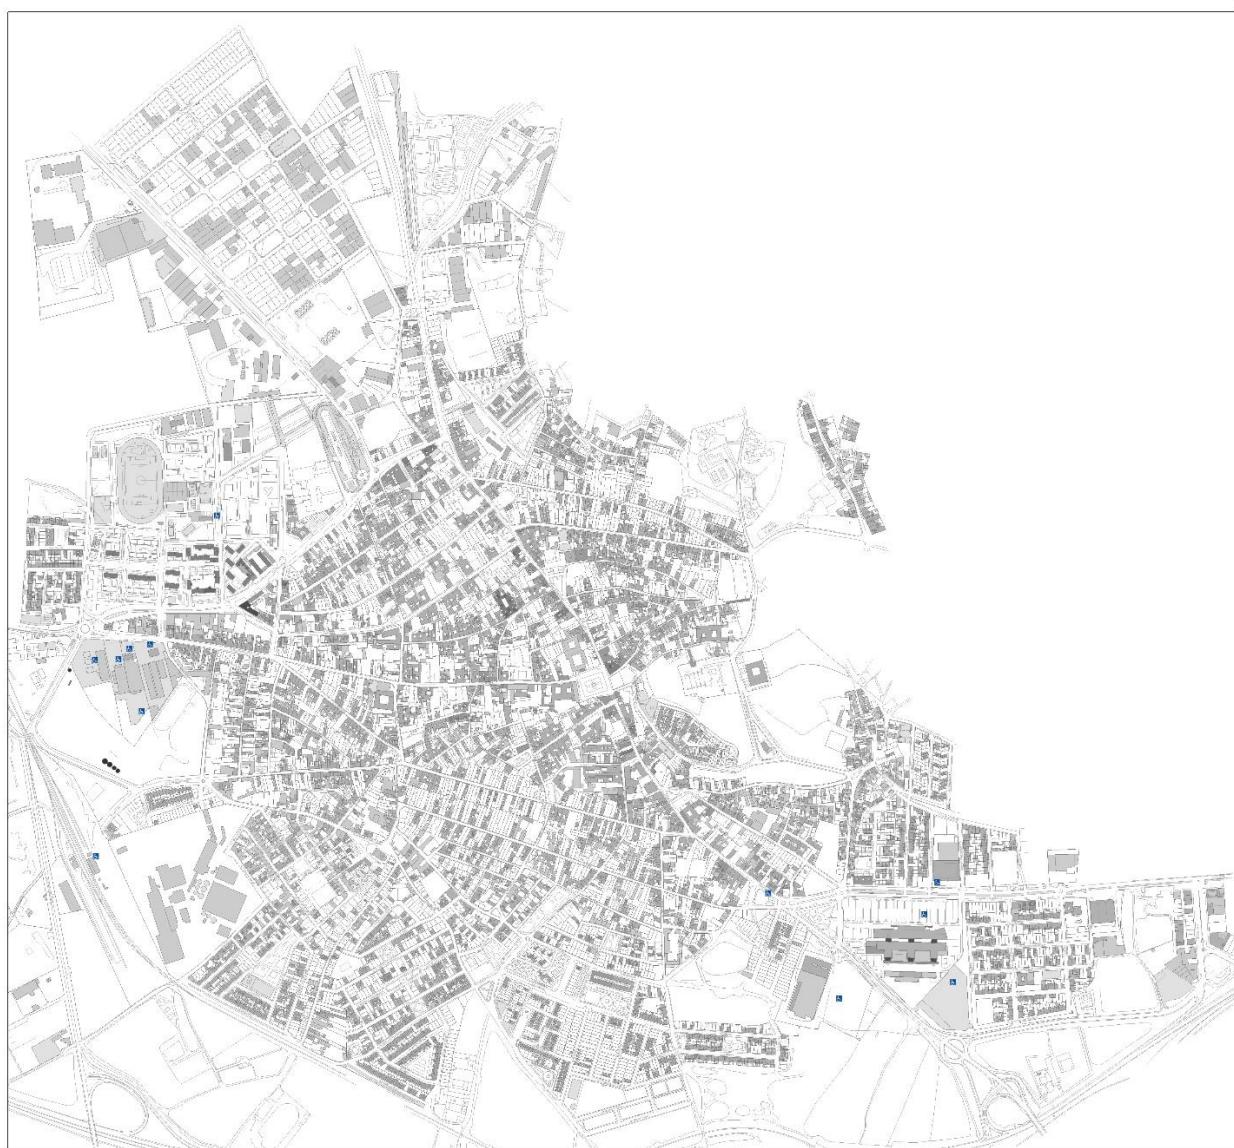
utilización de los espacios públicos urbanizados. En total durante el trabajo de campo se contabilizaron un total de 32 PMR. Cualitativamente, ninguna de ellas cumple todos los parámetros recogidos en la anterior orden citada, por lo tanto, se podría afirmar que todas las PMR existentes en el municipio actualmente requieren alguna actuación para cumplir con la normativa de accesibilidad vigente.

El reparto de las PMR a lo largo del municipio de Osuna no es equitativo, pues se puede observar que la mayoría de las PMR existentes en Osuna se ubican en las inmediaciones de edificios públicos como las grandes superficies comerciales y en el Hospital Comarcal de la Merced, existiendo una minoría fuera de estos espacios en los distintos barrios.

27: Esquema de las PMR en Osuna. Fuente: COTESA.

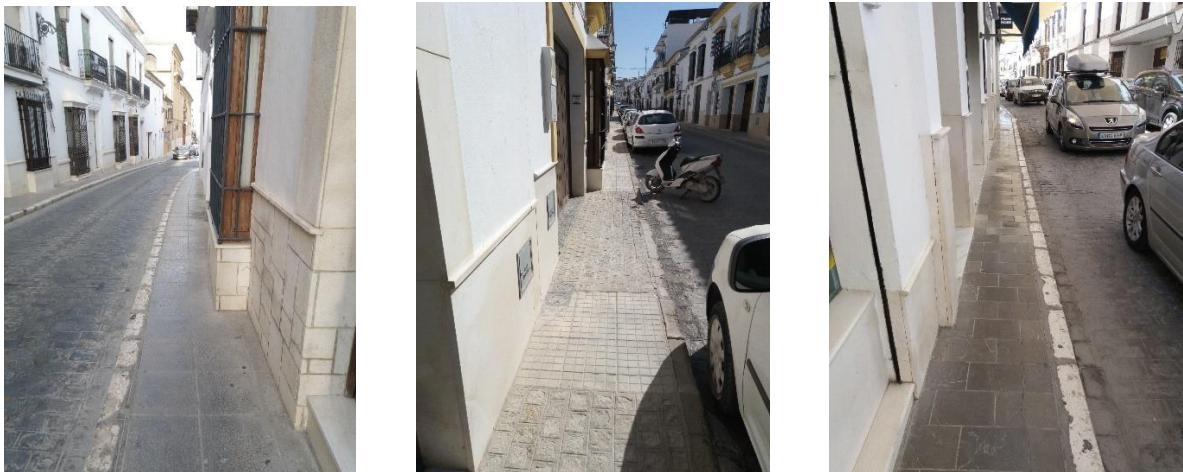
Por el contrario, aquellas zonas del centro histórico que mantienen una configuración de vía segregada presentan en general acerados con anchuras libres muy inferiores a las mínimas exigidas por la normativa. Así mismo se encuentran vías con sección suficiente en ámbitos de crecimiento contemporáneo que, sin embargo, cuentan con acerados de anchura menor que 1,80 m.

Ejemplos de itinerarios con anchura libre menor que 1,80 m en el centro histórico. Fuente: COTESA.

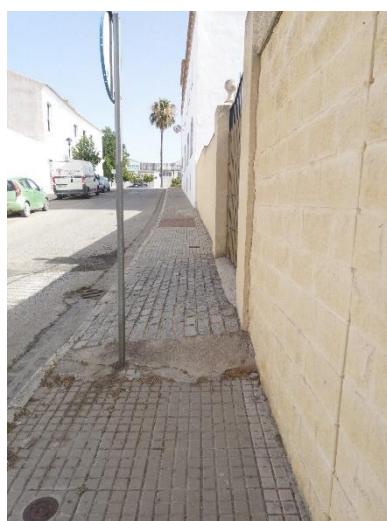
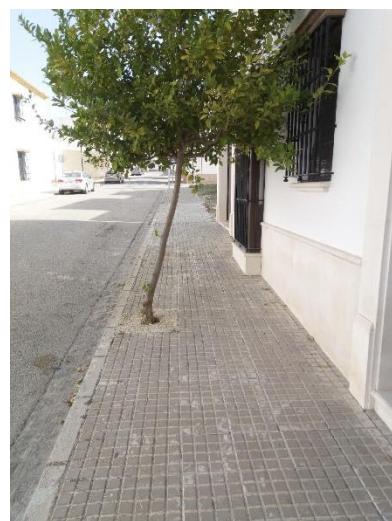
40: Estrechamientos debidos a mobiliario urbano, señales o arbolado. Fuente: COTESA.

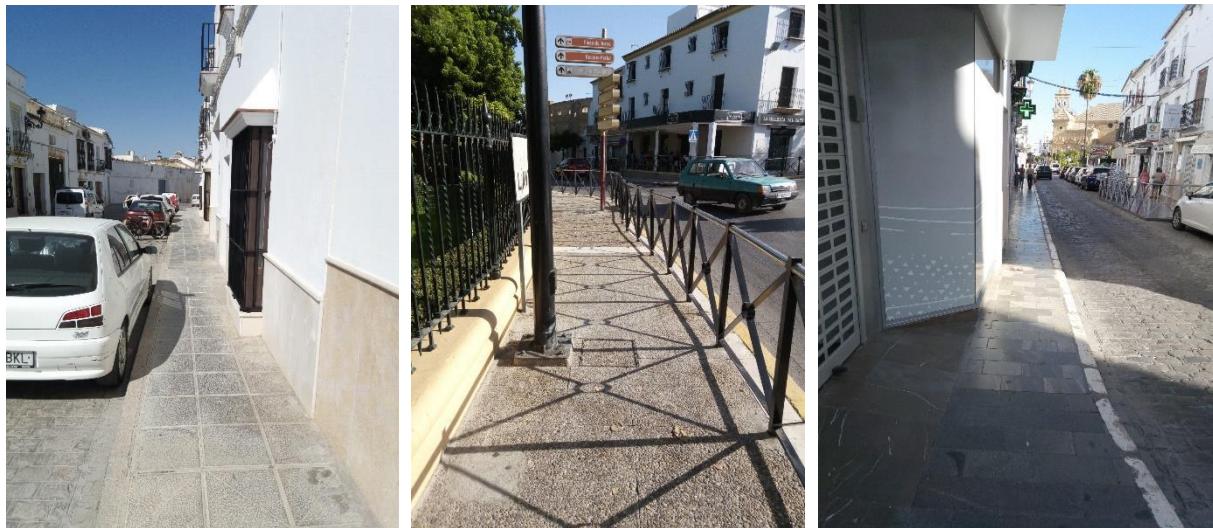
41: Estrechamientos debidos a elementos de infraestructuras (farola, postes de la red eléctrica, elementos arquitectónicos, etc.) algunos de difícil remoción. Fuente: COTESA.

También es el caso de estrechamientos debidos al propio diseño del viario o elementos arquitectónicos. Esta última circunstancia, el propio diseño de las edificaciones provoca quiebros o salientes en la fachada que no han sido considerados en el diseño de la acera, provocando un estrechamiento en la misma.

Puede considerarse, por tanto, que aproximadamente más del 45% de estos elementos son actuaciones complejas dado que implican la modificación de infraestructuras o elementos de diseño urbano que suponen la ejecución de obras importantes y que es necesario contemplar en el marco de una solución global en cada una de las vías.

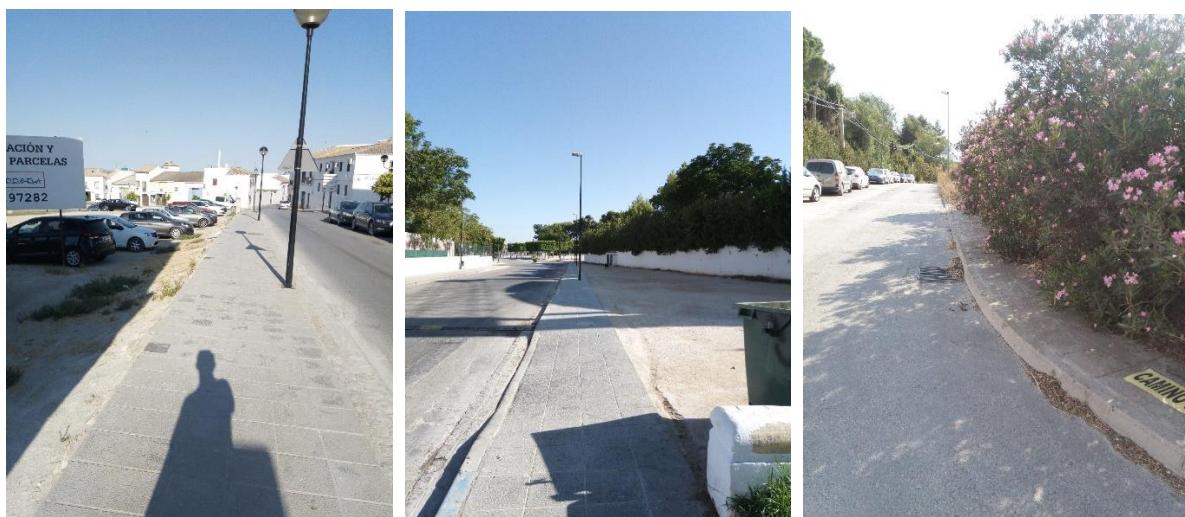
43: Tramos del acerado en los que el seguimiento del itinerario presenta dificultad por obstáculos o falta de borde. Fuente: COTESA.

Los casos de no existencia de una correcta referencia del itinerario se localizan generalmente en zonas de crecimiento contemporáneo o más periféricas que cuentan con un tejido urbano menos consolidado (con solares y parcelas sin cerrar) o en los que se dan diseños distintos de la calle corredor típica de los cascos urbanos tradicionales, bloque abierto, retranqueos de la línea de fachada, espacios ajardinados, etc., en los que no siempre se materializa un elemento de borde que permita el seguimiento del itinerario.

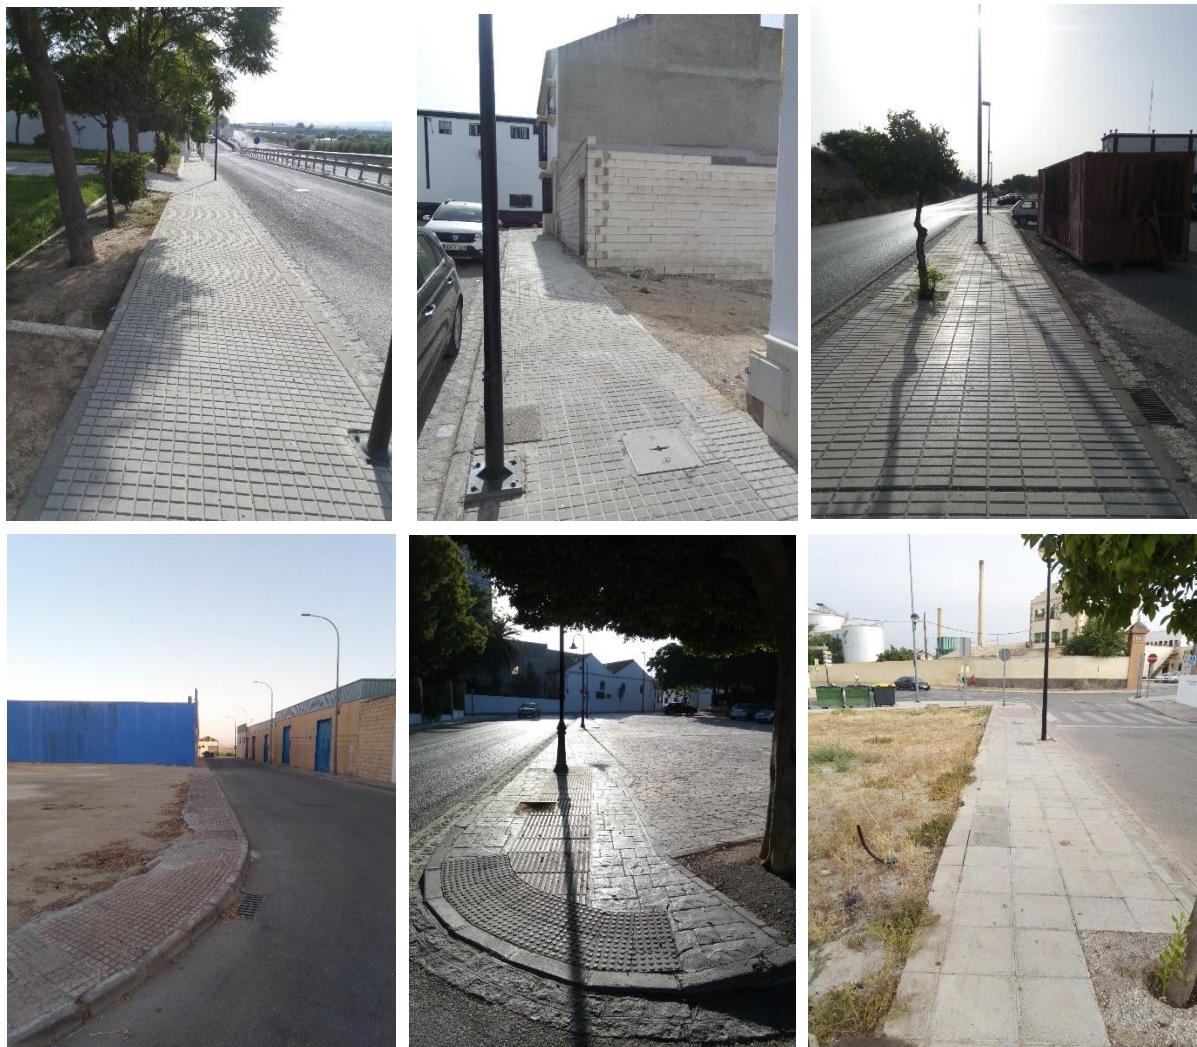
44: Tramos del acerado en los que no existe referencia del itinerario. Fuente: COTESA.

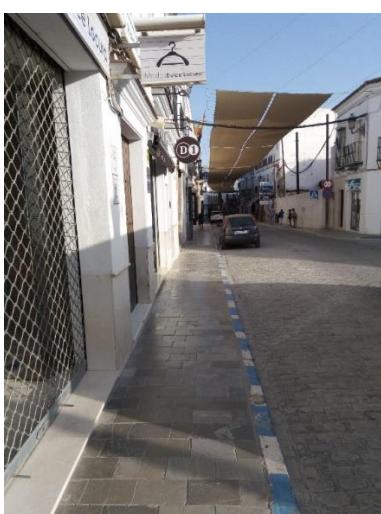
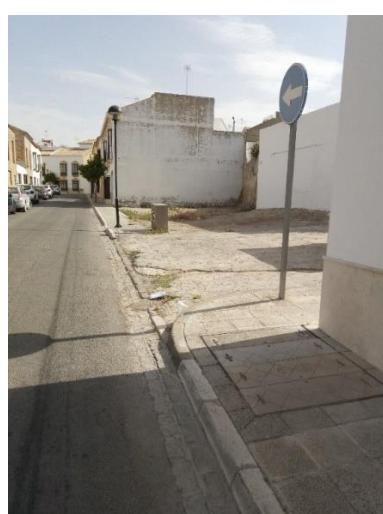
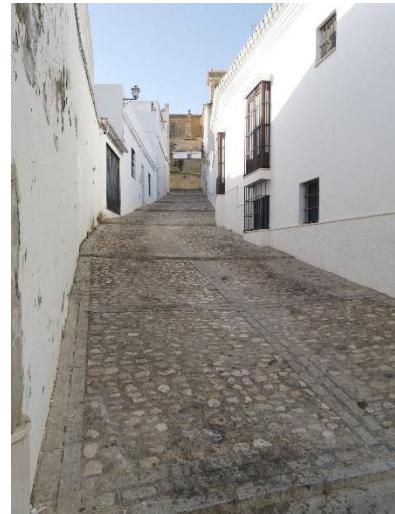
En general se trata de zonas puntuales que afectan un tramo, donde se dan piezas de pavimento sueltas, rotas, pequeños desniveles o suelo deslizante.

46: Ejemplos de zonas de pavimentos no acordes con los requisitos de accesibilidad. Fuente: COTESA.

Un ejemplo de pavimento deslizante aparece en la calle Carrera y fue uno de los obstáculos que se destacaron en la jornada de participación ciudadana. Las zonas con pavimento empedrado se encuentran mayoritariamente en el entorno anexo a la Colegiata, áreas con gran trascendencia histórica en el municipio. Por último, las zonas puntuales donde se han podido observar piezas del pavimento rotas y sueltas, se corresponden con itinerarios peatonales adyacentes a solares sin edificar que son utilizados para aparcamientos de vehículos. El tránsito regular de vehículos sobre este pavimento provoca su rotura precoz.

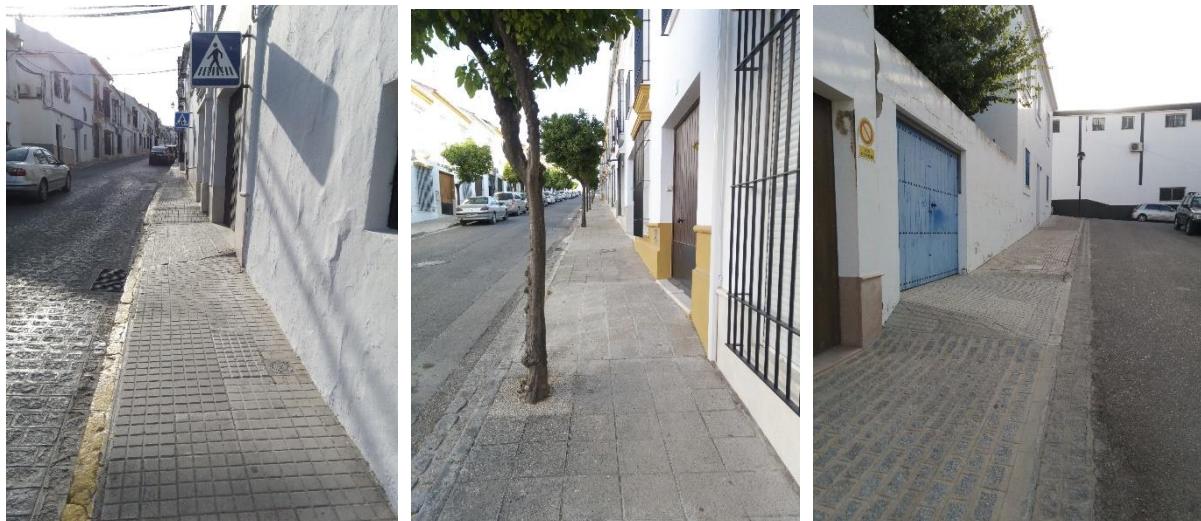
El 6,46% de los tramos con pendiente transversal excesiva se han identificado principalmente en dos zonas diferenciadas: por un lado, en la mayoría de las vías que conducen hasta la parte más elevada en altitud del municipio, debido a la existencia generalizada de vados que conectan las cocheras particulares con la calzada intentando reducir o aliviar el desnivel propio de estas vías. La materialización de estos vados provoca esta pendiente transversal excesiva en los itinerarios peatonales. Por otro lado, en la segunda zona donde predomina este obstáculo es en el polígono industrial ubicado al norte del municipio debido a su acerado en la mayoría de los casos inaccesible ( $< 0,90$  m) y la realización de vados para conectar las entradas y salidas de las naves industriales con la calzada anexa.

48: Tramos del acerado con pendiente transversal >2%. Fuente: COTESA.

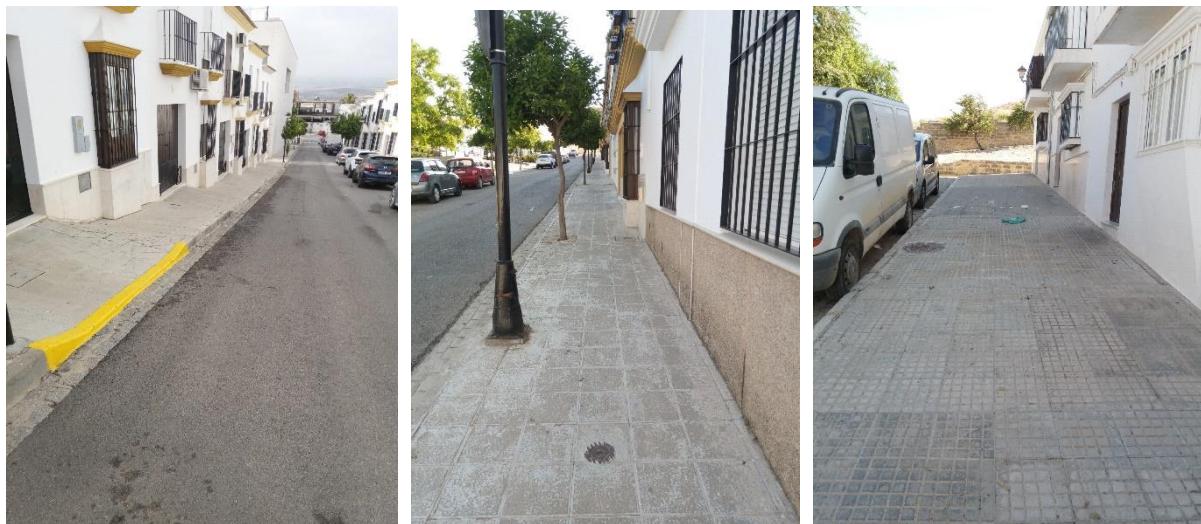
Los itinerarios peatonales en los que existe una pendiente longitudinal superior al 6% corresponden casi en su totalidad con las zonas más altas de Osuna; coincidiendo mayoritariamente con las zonas 3 y 6.1. de la propuesta de zonificación.

50: Tramos del acerado con pendiente longitudinal >6%. Fuente: COTESA.

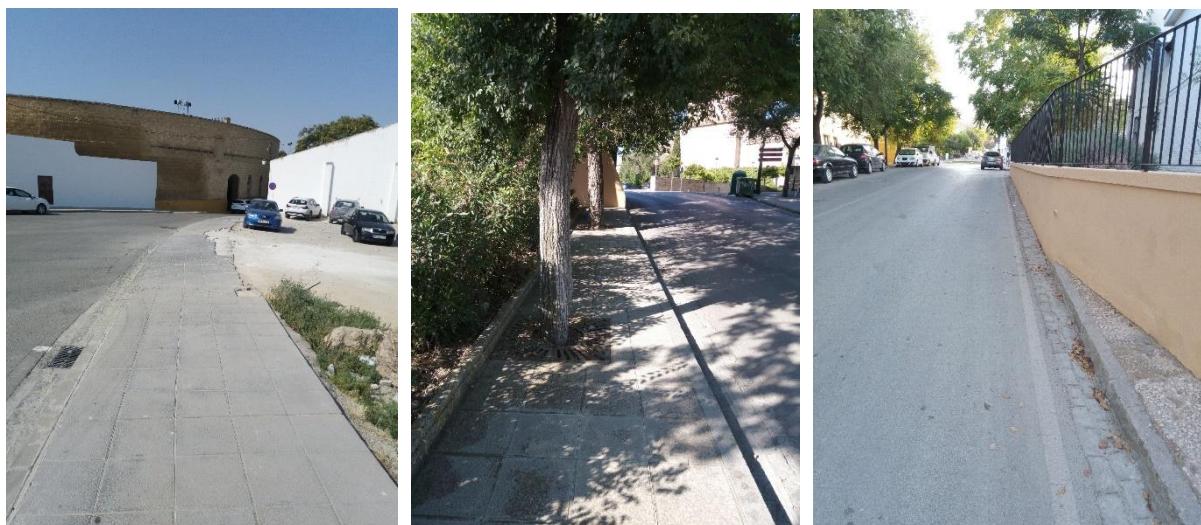
Estos 9 segmentos en los que se dan situaciones de inseguridad, corresponden con segmentos que se localizan en zonas de entrada y salidas para aparcamientos y sobre los que se produce un elevado trasiego de vehículos; suponiendo para el peatón situaciones de inseguridad ciudadana.

54: Tramos con situaciones de inseguridad para el peatón. Fuente: COTESA.

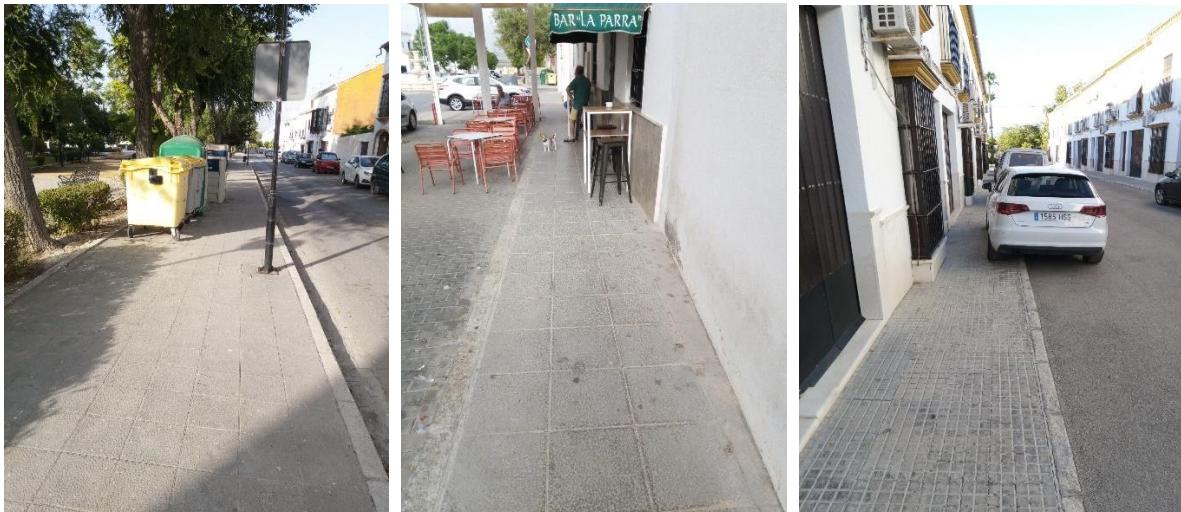
Estas situaciones se producen, principalmente, por elementos comerciales o terrazas de hostelería que invaden el espacio destinado para el itinerario peatonal. No se trata de terrazas autorizadas sino todo el conjunto de elementos complementarios (mesas altas junto a los accesos, sillas, cartelería, etc.) que suele instalarse en este tipo de establecimientos junto a la fachada, lo que dificulta el seguimiento del itinerario, provoca estrechamientos y situaciones de inseguridad si no son fácilmente detectables. También la instalación de macetas o elementos de particulares en el espacio público dificulta la accesibilidad.

56: Ejemplos de ocupación del itinerario peatonal. Fuente: COTESA.

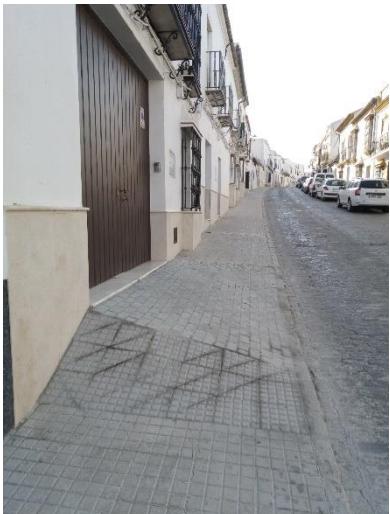
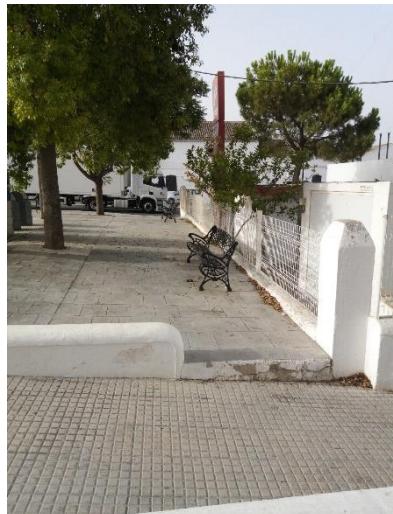
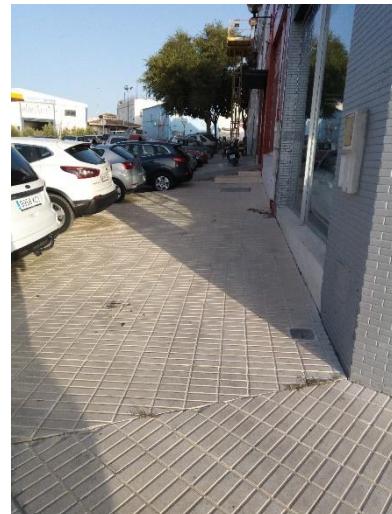
Las principales tipologías de obstáculos detectadas son vados para el acceso de vehículos a garajes que invaden la totalidad del itinerario peatonal. Este hecho provoca pendientes transversales y superficies alabeadas que son muy problemáticas para personas con discapacidad motriz.

También se han detectado numerosos obstáculos debidos a elementos salientes en fachada (escalones, rampas, elementos de protección de esquinas), veladores o aparcamientos que invaden el itinerario peatonal, dificultando el seguimiento de la fachada y provocando estrechamientos.

58: Obstáculos en itinerarios. Fuente: COTESA.

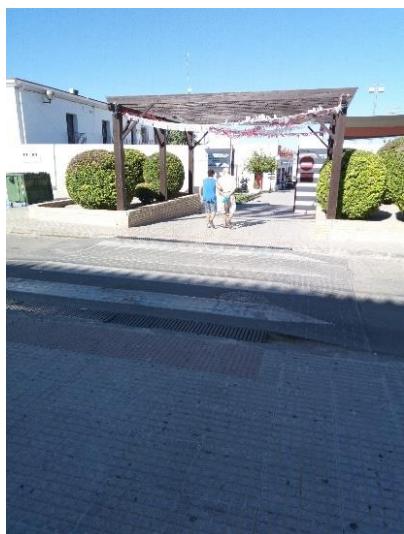
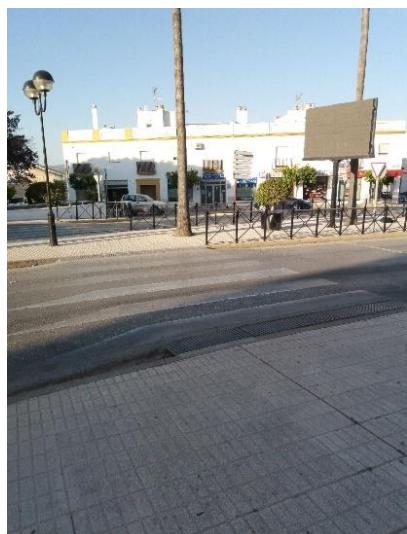
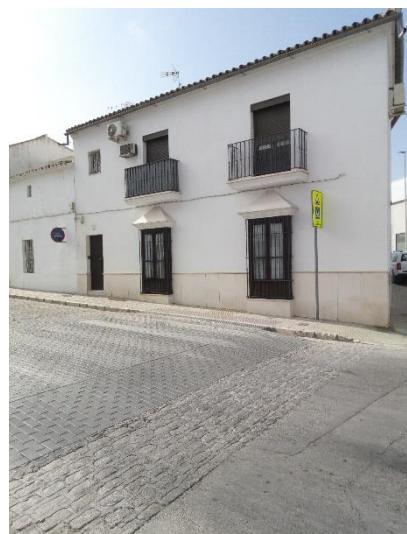
60: Cruces de anchura superior a 1,80 m., si bien en algunos casos cuentan con otras carencias. Fuente: COTESA.

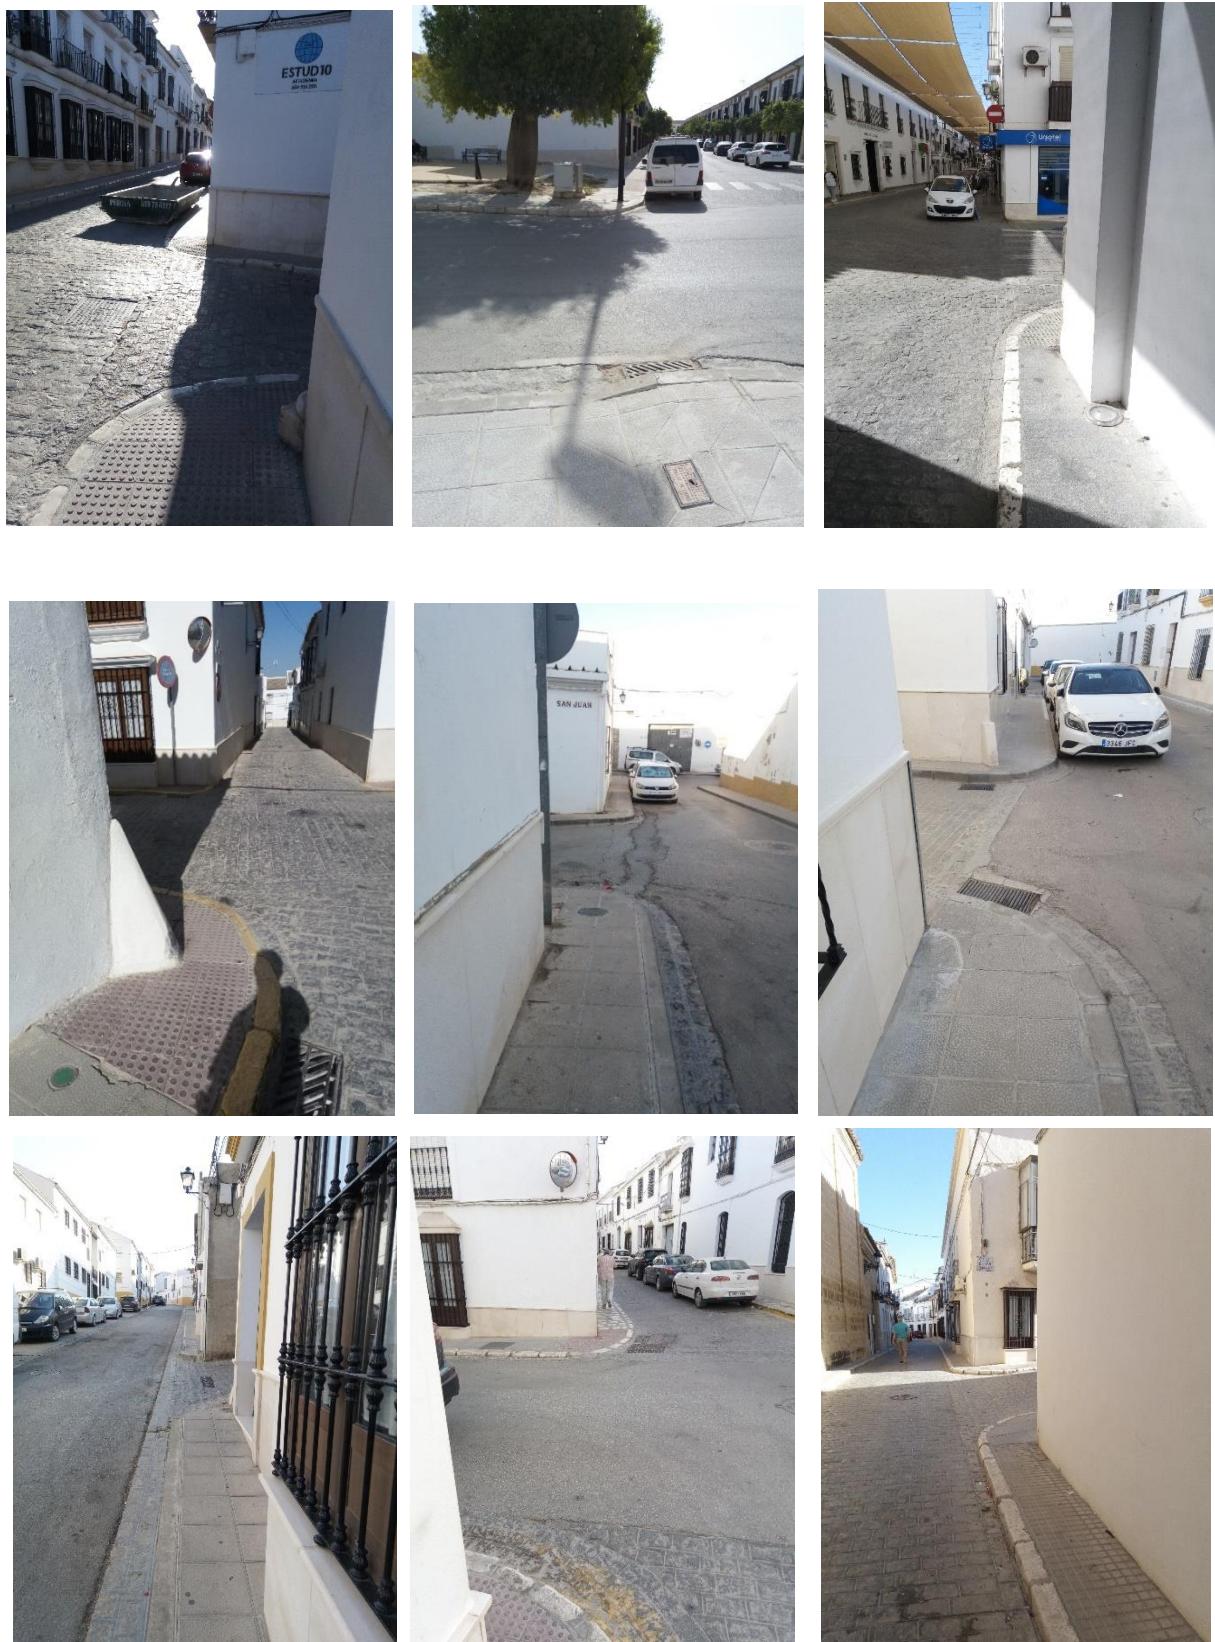
61: Calles de cruces con anchura inferior a 0,90m. o inexistentes. Fuente: COTESA.

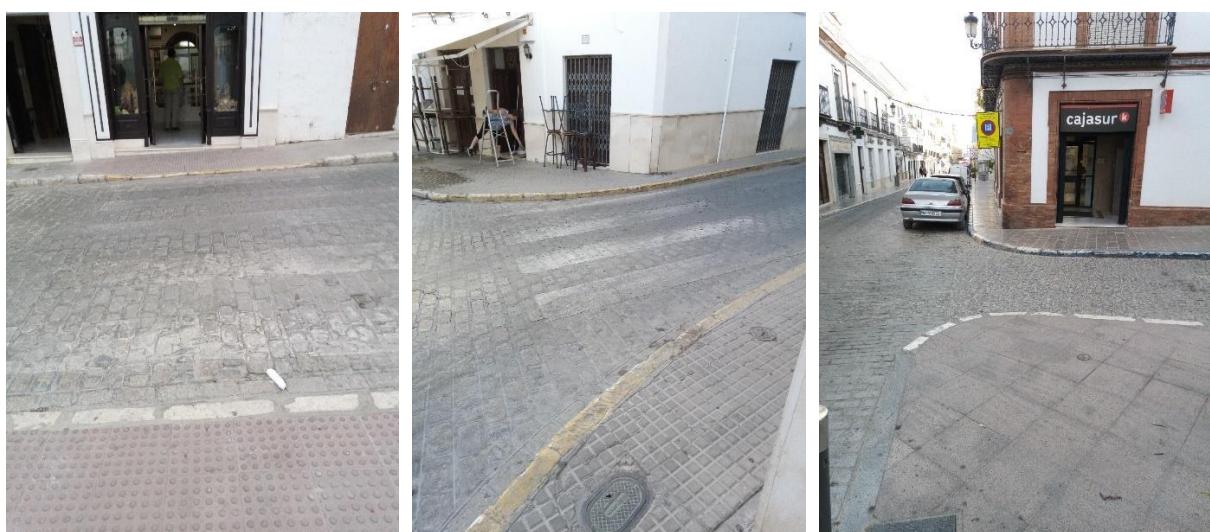
El 41,97% de los vados estudiados se encuentra correctamente ejecutado con un rebaje inferior a 1 cm. Un 49,55%, presentan resalte o desniveles, de ellos más del 35% son debidos a desniveles superiores a 8% que dificultan gravemente la accesibilidad y un 8,49%, en la situación descrita en el apartado anterior de inexistencia física del cruce.

43: Ejemplos de vados sin señalizar y con resaltes o desniveles superiores a 1 cm Fuente: COTESA.

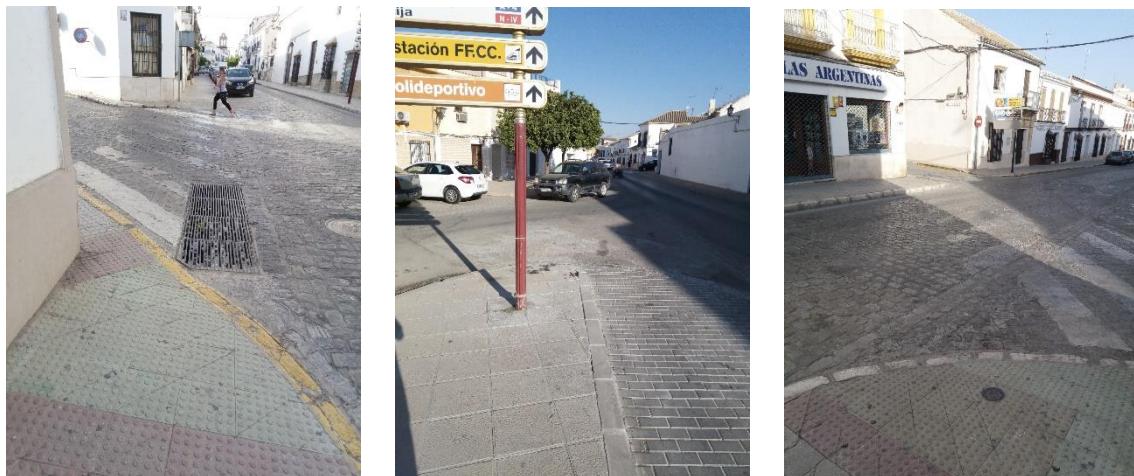
62: Cruces con vados no enfrentados. Fuente: COTESA.

Como se acaba de detallar, la falta de coherencia en los cruces es algo muy residual en todo el municipio; uno de los cruces identificados con falta de coherencia, se pudo ver *en situ* durante la jornada de participación ciudadana y está ubicado en la confluencia de las calles Carrera, Aguilar y San Cristóbal con la Plaza Cervantes.

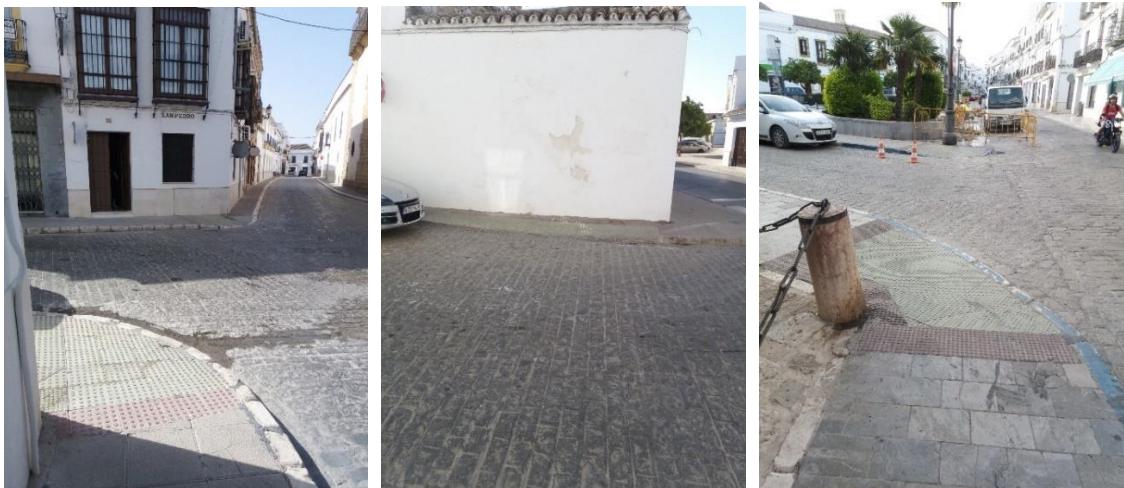
La falta de señalización horizontal en los cruces se da de manera generalizada por todo el municipio y en muchos casos en cruces con los vados correctamente ejecutados, sin destacar ninguna zona en especial.

63: Ejemplos de cruces sin señalización horizontal. Fuente: COTESA.

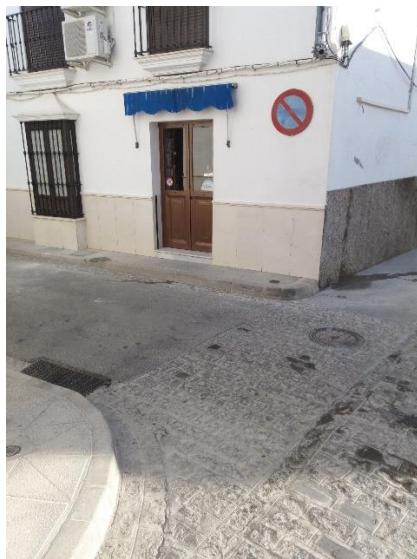
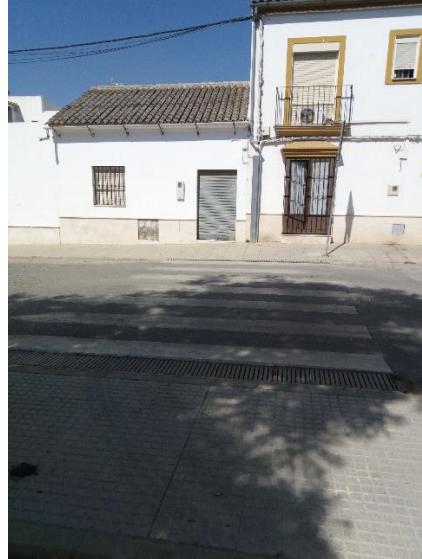
La falta de pavimento podotáctil se da de manera generalizada en todo el municipio tanto en las vías principales de mayor tránsito vehicular como en zonas alejadas del centro histórico como dentro de los límites del centro.

45: Ejemplos de cruces que no presentan pavimento podotáctil de advertencia. Fuente: COTESA.

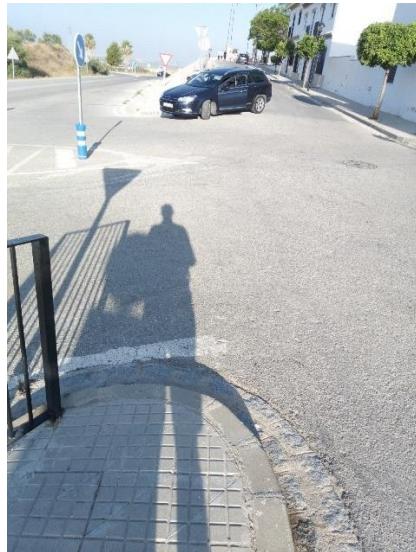
Se han identificado en Osuna sólo dos cruces en los que es necesaria la ejecución de una isleta para conectar correctamente dos itinerarios peatonales muy distantes entre sí. Uno de ellos es en la zona residencial del este en torno al Hospital y el otro en la zona industrial del norte junto al cementerio municipal.

52: Ejemplos de cruces con ausencia de isletas necesarias. Fuente: COTESA.

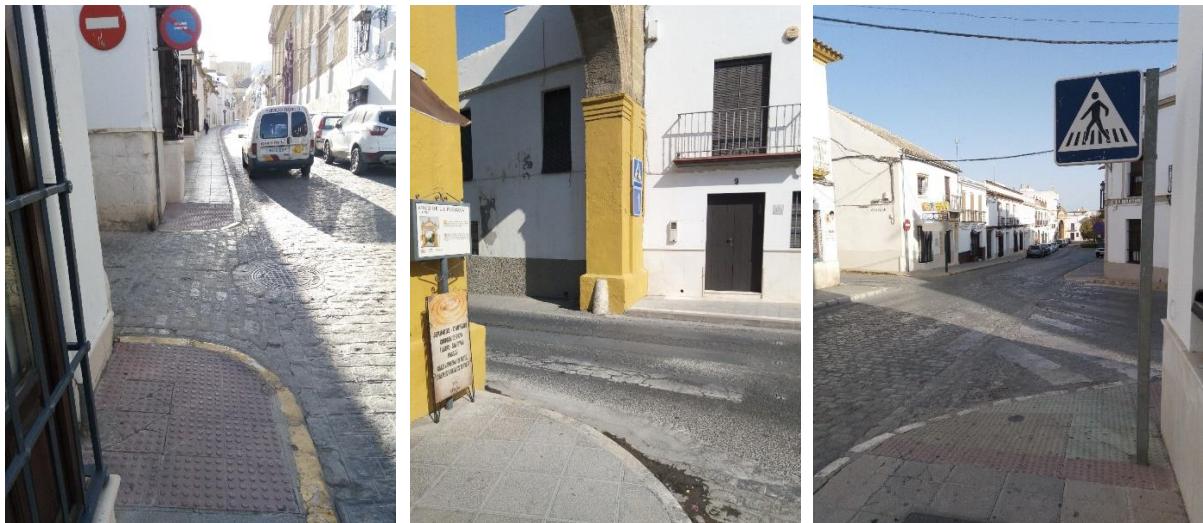
El 12,16% restante puede considerarse que no presenta unas condiciones adecuadas de seguridad, bien porque, no existe un cruce físicamente identificable o bien porque, principalmente, existen obstáculos o el acerado no avanza lo suficiente como para garantizar la visibilidad sobre los vehículos que utilizan la calzada.

68: Ejemplos de cruces inseguros. Fuente: COTESA.

Los cruces identificados con situaciones de inseguridad para el peatón se ubican principalmente en las vías de mayor importancia y concretamente en puntos claves dentro de las mismas. Estas situaciones de inseguridad, se hacen presentes por la falta de visibilidad por parte del peatón y conductores de vehículos a la hora de cruzar alguna vía; o por la falta de señalización horizontal y vertical en puntos de tránsito elevado del tráfico rodado. Algunos de los cruces identificados con falta de seguridad se ubican en el Arco de la Pastora, calle Carrera, Plaza de Consolación o Plaza Salitre.

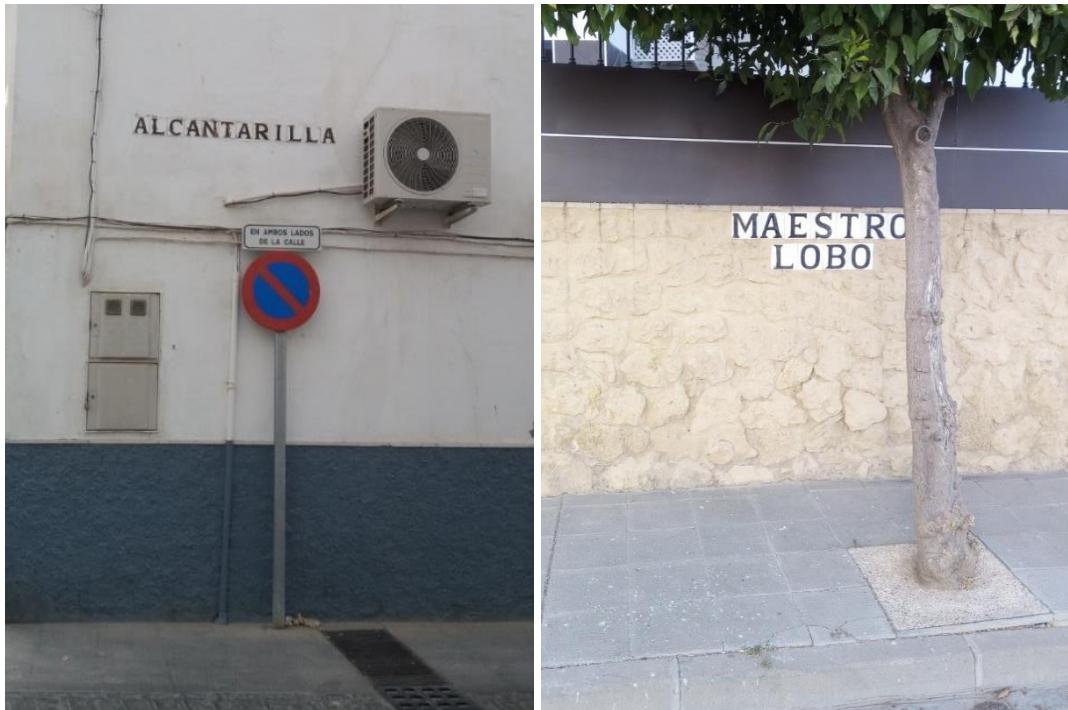
En este caso se utilizan azulejos para disponer una letra en cada uno de ellos. Se trata de rotulación oscura sobre fondo blanco. El tamaño de la rotulación resulta adecuado, aunque no hay contraste entre los azulejos y muchas de las edificaciones, con paramentos de color blanco. La tipografía utilizada, sin ser óptima (no es recta, de palo) es bastante legible.

71: Calles señalizadas con azulejería de letras. Fuente: COTESA.

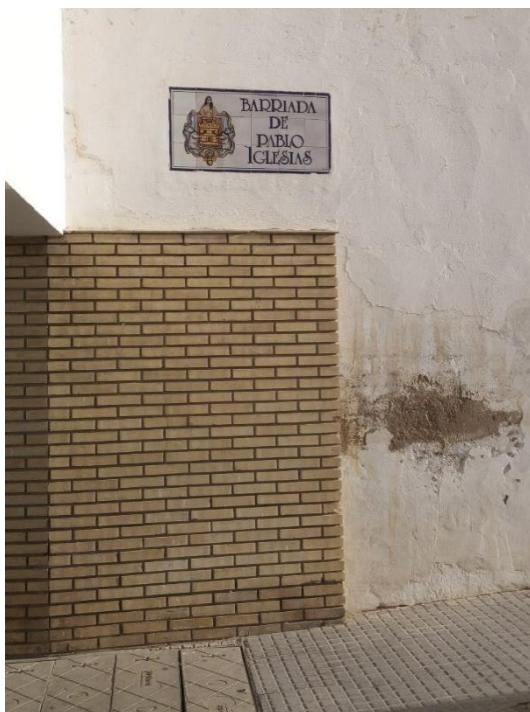
En este caso, aunque se utilizan azulejos, estos son únicamente un fondo para una rotulación independiente de los mismos. La cenefa perimetral colabora con el contraste y fácil identificación de la placa. Sin embargo, la tipografía utilizada presenta en algunos casos caracteres excesivamente juntos, dificultando la lectura.

72: Calle señalizadas con placa de mosaicos de azulejos. Fuente: COTESA.

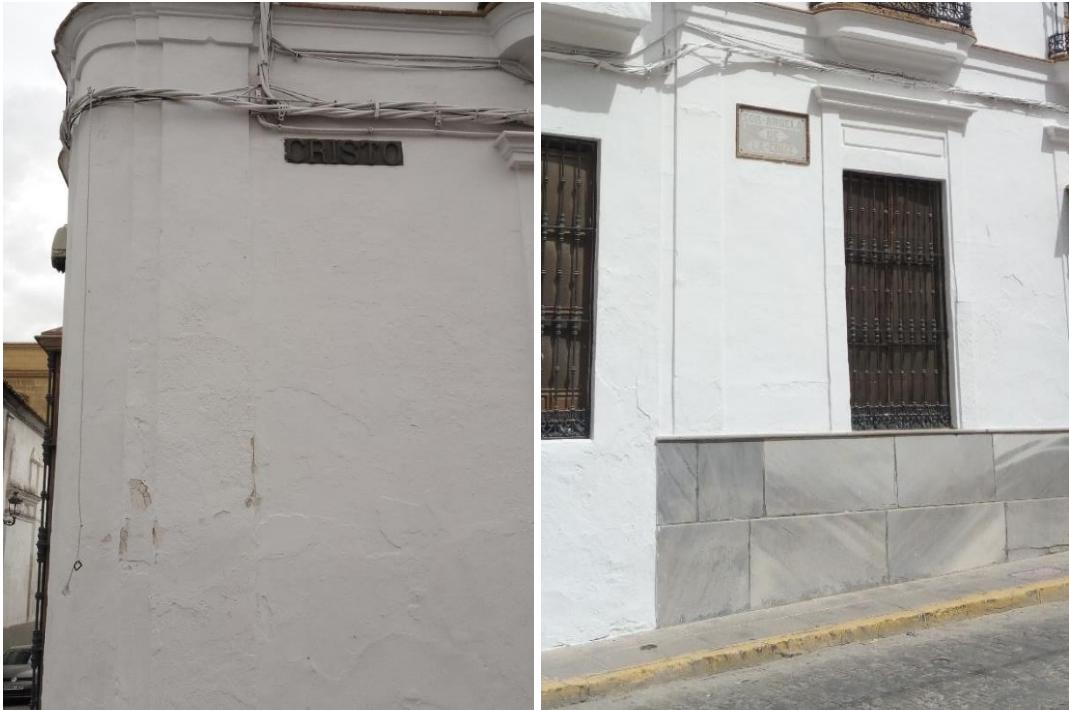
73: Calles señalizadas con altorrelieves sobre placas del mismo color. Fuente: COTESA.

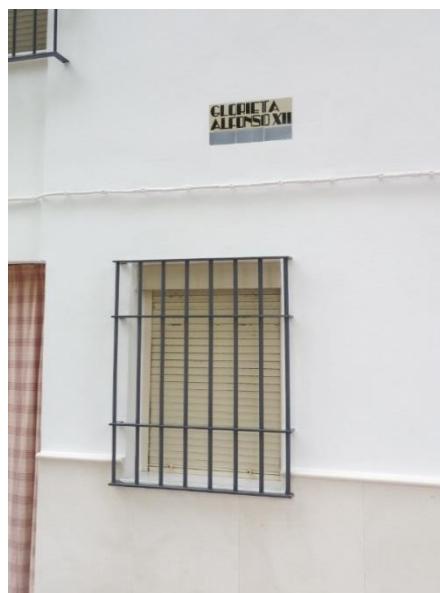
En la Glorieta de Alfonso XII se encuentra una señalización de identificación de la plaza con una rotulación singular y caracteres muy juntos cuya lectura no resulta fácil para algunos lectores. La identificación también resulta más difícil al tratarse de un modelo diferente, no homogeneizado, con el de resto de calles de la ciudad.

74: Calle señalizada con rotulación singular. Fuente: COTESA.

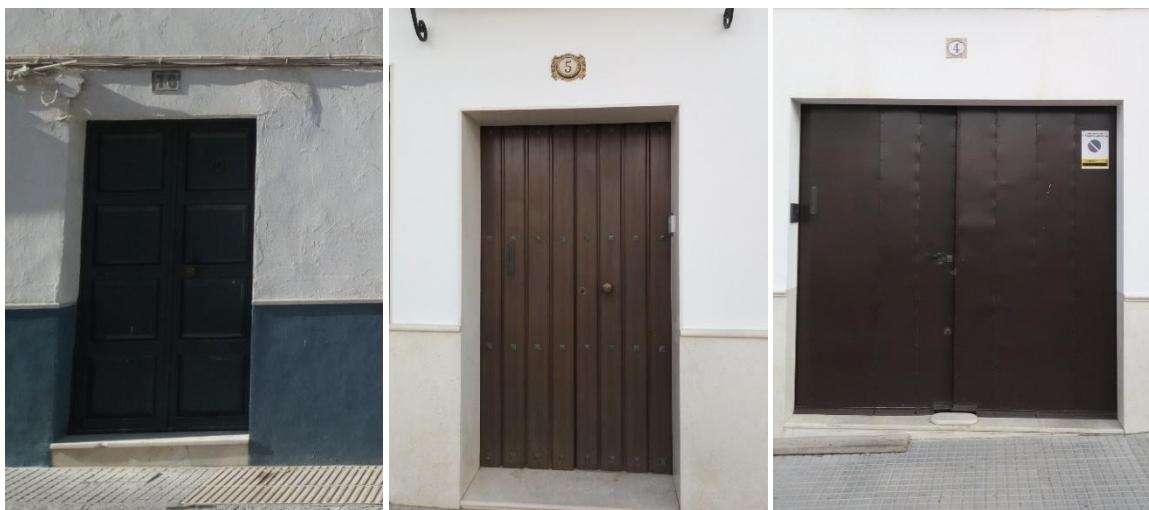
En cuanto al diseño se aprecia cierta variedad, con varios modelos, casi todos en azulejo cerámico. La mayoría de los casos presentan fondo blanco con rotulación en azul, resultando más fáciles de identificar aquellos que disponen de cenefa perimetral, ya que genera contraste respecto a la propia fachada, que en la mayoría de los casos es blanca. Los casos de azulejos con fondo azul y rotulación blanca resultan más fáciles de identificar y leer. Hay algún caso de placa blanca con rotulación en relieve blanco que resulta de difícil lectura.

75: Señalización de números de finca/portal. Fuente: COTESA.

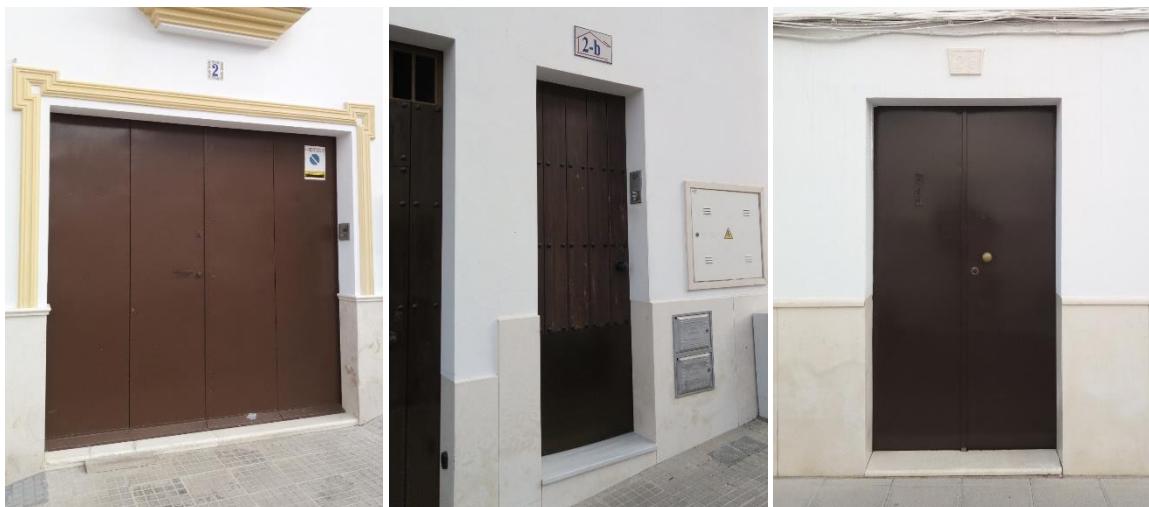
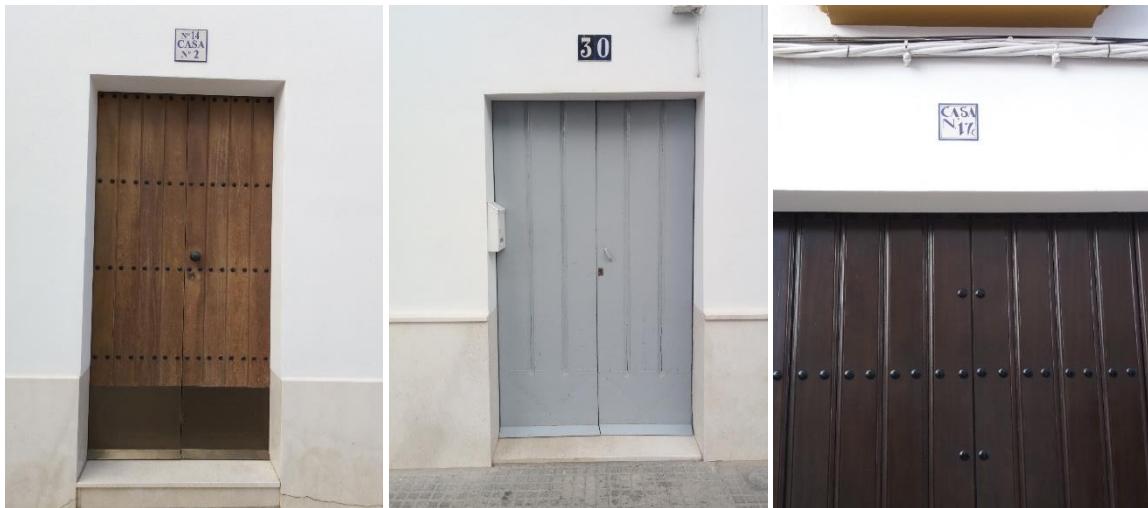
Sobre el contenido parece más claro cuando aparece únicamente el número, sin la palabra “casa” o sin la abreviatura “nº” ya que se resta espacio y limita el tamaño de la letra. La tipografía en general es adecuada y el tamaño algo ajustado

76: Señalización de números de finca/portal. Fuente: COTESA.

77: Señalización de números de finca/portal. Fuente: COTESA.

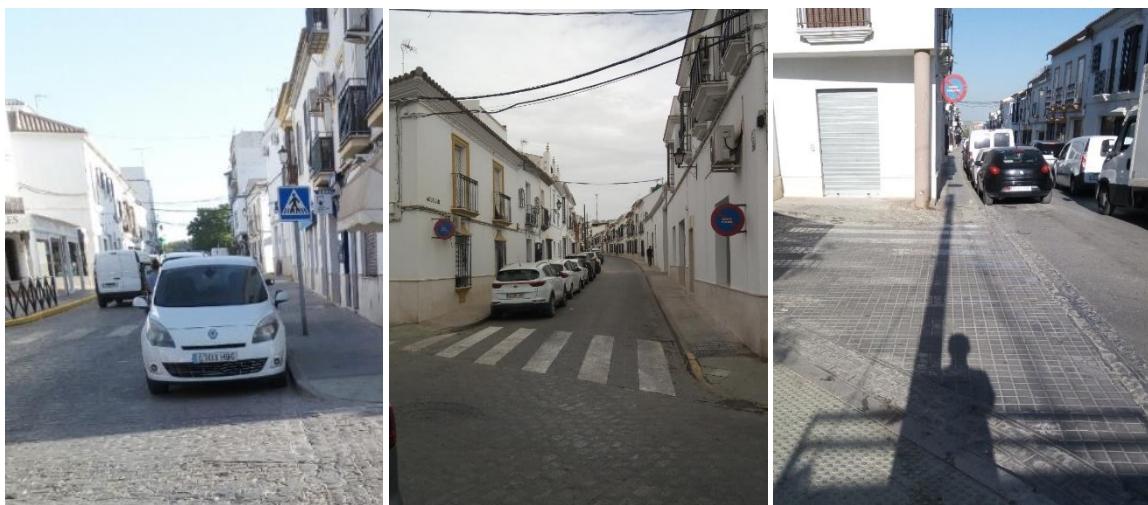
En cuanto a la señalización de puntos de cruce peatonal es significativa la práctica inexistencia (o en cualquier caso dotación muy deficiente) de señalización vertical, y la rotulación en calzada se dispone únicamente en algunos casos. Es significativo que en varios de los cruces analizados la rotulación de calzada está en mal estado por lo que su identificación (tanto para peatones como conductores) resulta más compleja.

78: Señalización vertical en puntos de cruce o ausencia de ella. Fuente: COTESA.
