AYUNTAMIENTO  
DE OSUNA

SERVICIO DE ELABORACIÓN DEL  
**PLAN DE ACCESIBILIDAD**  
**DE OSUNA**

**MEMORIA**

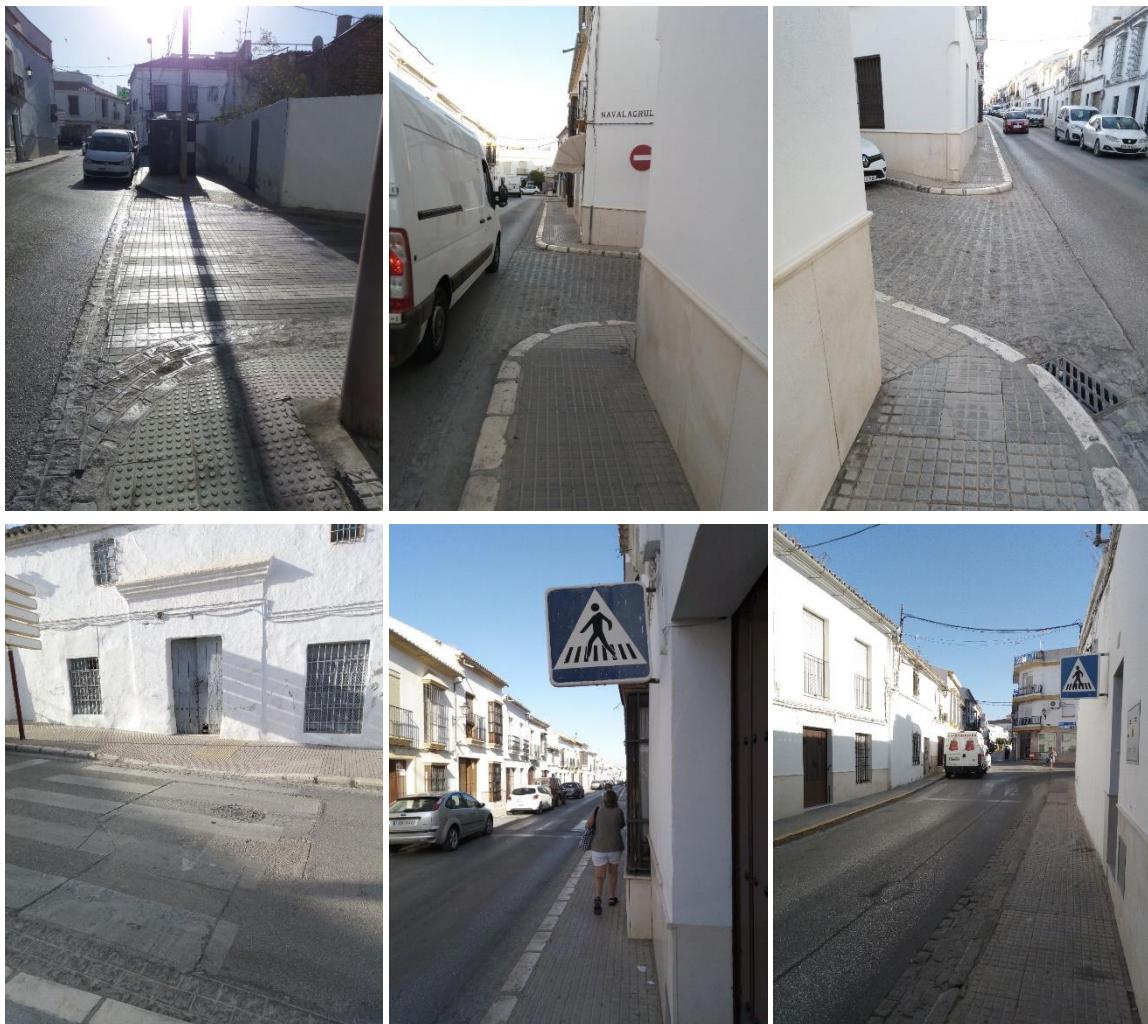
79: Señalización vertical en puntos de cruce o ausencia de ella. Fuente: COTESA.

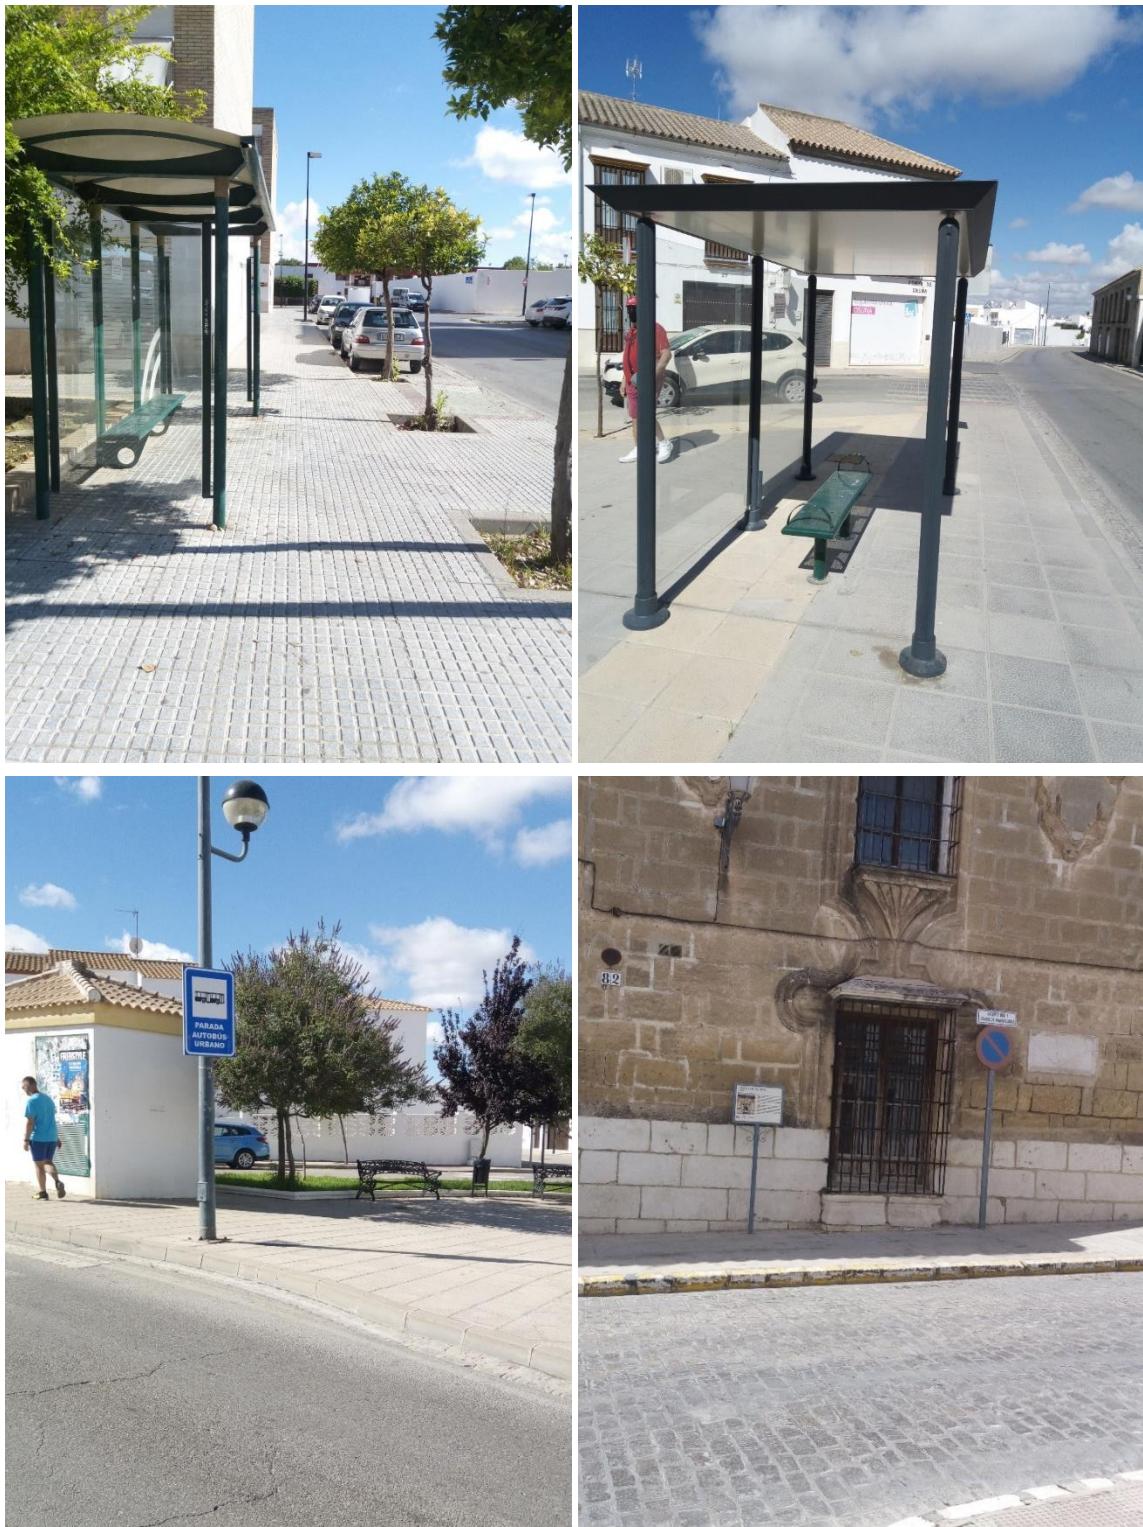
80: Señalización de paradas de bus urbano o ausencia de ella. Fuente: COTESA.

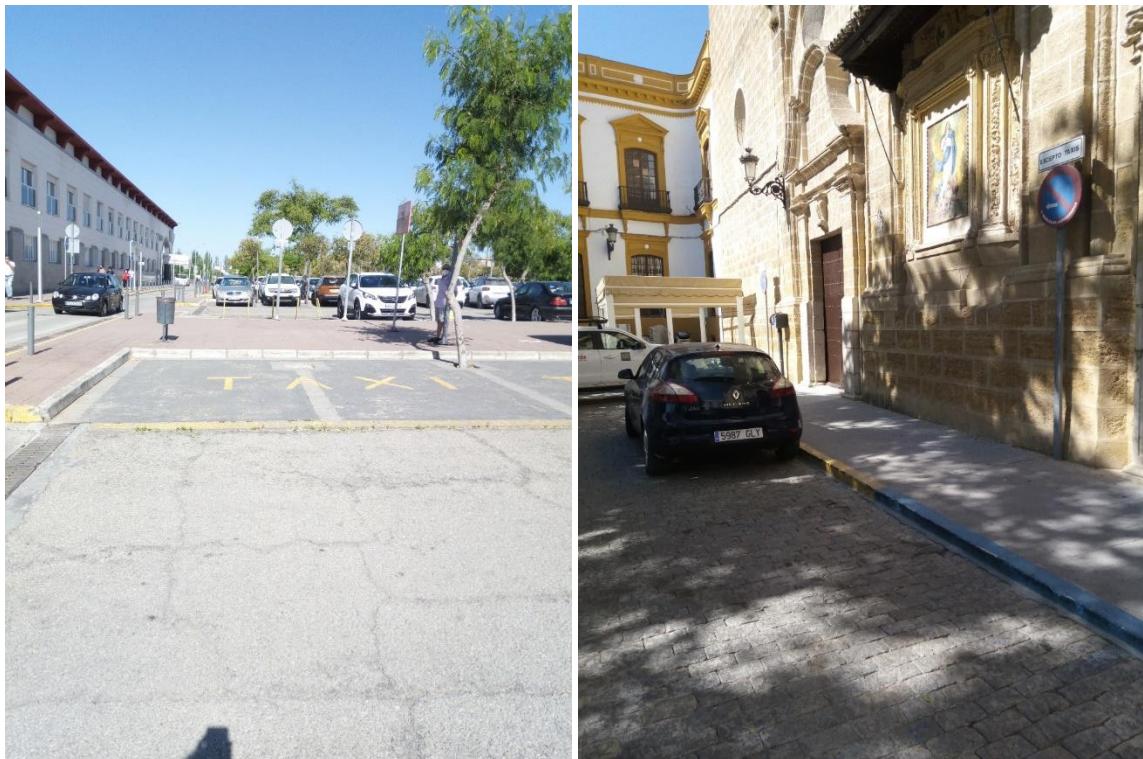
La señalización de paradas de taxi está más enfocada a un tema de respeto de espacio de aparcamiento dirigido a los conductores (ej. señal de prohibido aparcar excepto taxi) que una señalización vertical que permita una fácil identificación a los peatones. Más allá de eso tampoco existe información sobre teléfono o similar para solicitar el servicio en caso de que no haya ningún taxi en la parada.

81: Señalización en paradas de taxi. Fuente: COTESA.

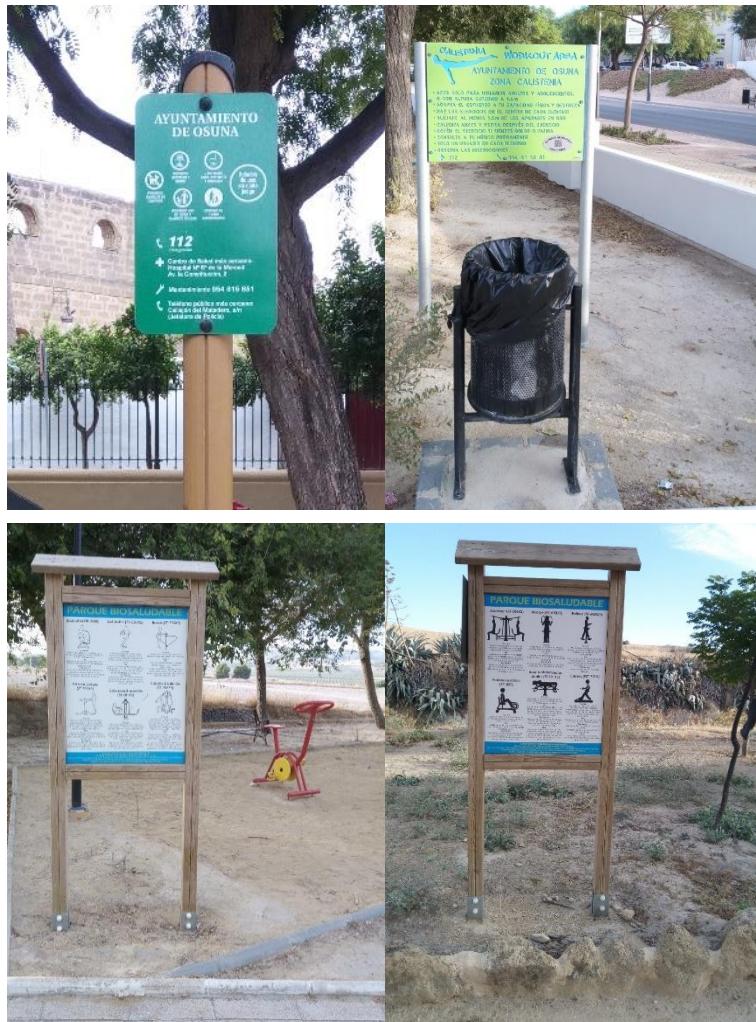
En las áreas de juego infantil, la información que se ofrece es variada. En la mayoría de los casos se opta por señalización escrita con información combinada sobre edad de uso, normas e información de emergencias. Es reseñable el escaso contraste de la tipografía (borde negro y fondo transparente).

En algún otro caso sí se opta por la utilización de pictogramas, así como un mayor contraste en el contenido (rotulación blanca sobre fondo verde oscuro).

En cuanto a la información en zona de ejercicio Biosaludable es reseñable el uso de dibujos, aunque la tipografía explicativa tiene un tamaño pequeño y el cartel está ubicado en un lugar con difícil aproximación (bordillo, cambios de plano...)

82: Información en áreas de juego y ejercicio. Fuente: COTESA.

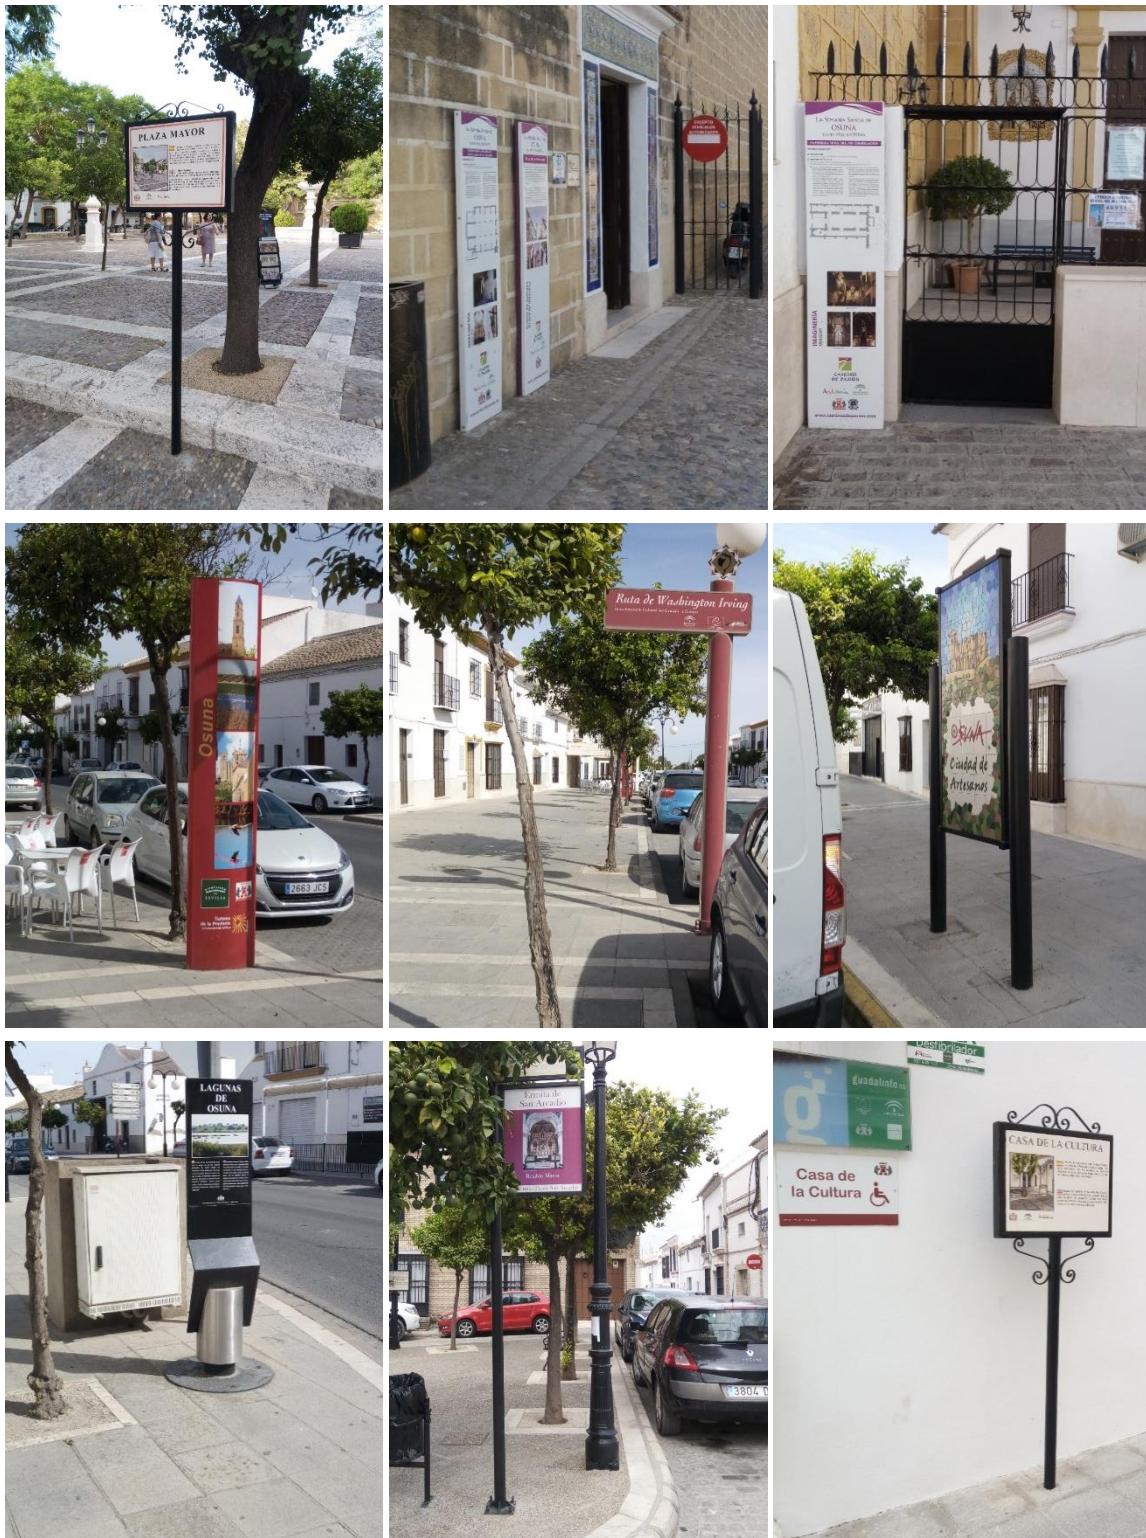
Existe información sobre los principales recursos turísticos a la entrada de los mismos. No hay homogeneidad en los mismos, existiendo varios modelos que se van repitiendo. En uno de los casos se trata de un pequeño cartel sobre un poste con el nombre del recurso, una foto y una breve descripción. En la mayoría de los casos resulta alto para leer.

En otros casos se trata de un panel apoyado sobre fachada o cierre con nombre, descripción, imágenes, dibujos (ej. plano de planta) ... En estos casos el texto también resulta algo pequeño considerando la distancia de lectura.

También existe algún tótem informativo sobre recursos próximos (ej. Lagunas de Osuna) con una imagen y una breve información, aunque muchas veces insuficiente para poder llegar hasta el destino concreto.

Por último, en algunos casos se presentan carteles informativos con un nombre indicativo, pero sin ninguna información adicional (ej. "Ruta de Washington Irving", ej. "Osuna ciudad de artesanos")

83: Señalización de la información turística. Fuente: COTESA.

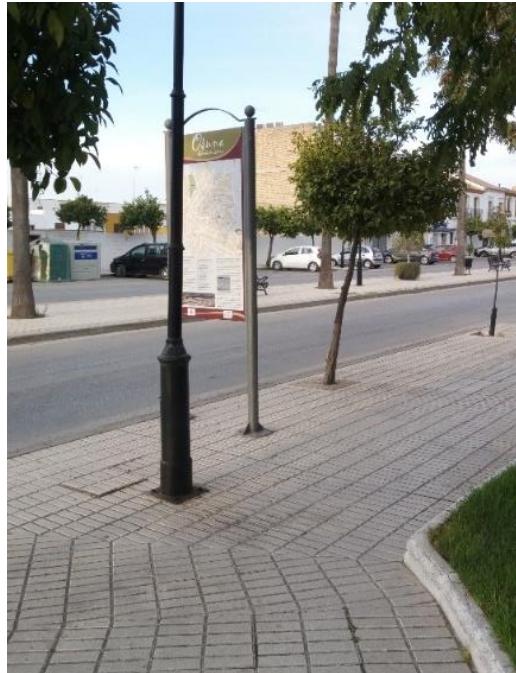
<b>1</b>	<b>Avda. La Constitución – Rte. “El Molino”</b>
Fácil identificación	✓
Fácil aproximación (sin obstáculos)	✗
Sin obstruir el paso a peatones	✓
Fácil de detectar con bastón	✗
Altura de lectura adecuada	✗
Contraste adecuado	✓
Sin brillos ni reflejos	✓
Tamaño de rotulación suficiente	✓
Con apoyo en imágenes	✗
Utilización de pictogramas	✗
Con texto en Braille	✗
Con acceso a Audioguía o LSE	✗

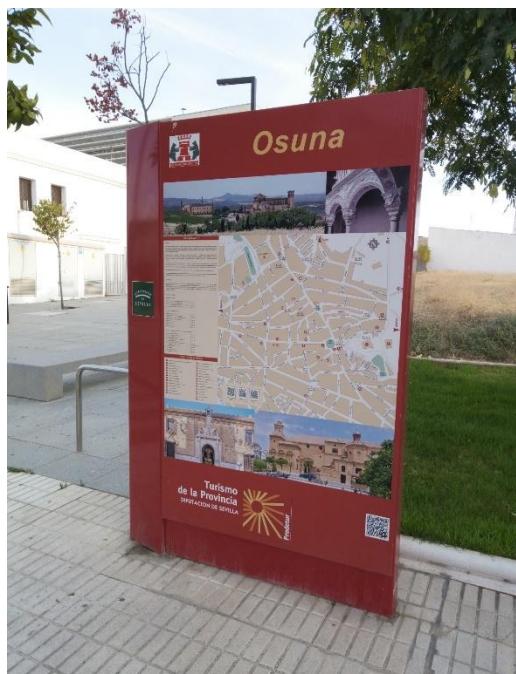
<b>2</b>	<b>Avda. La Constitución – Edificio Universidad</b>
Fácil identificación	✓
Fácil aproximación (sin obstáculos)	✓
Sin obstruir el paso a peatones	✓
Fácil de detectar con bastón	✓
Altura de lectura adecuada	✓
Contraste adecuado	✓
Sin brillos ni reflejos	✓
Tamaño de rotulación suficiente	✓
Con apoyo en imágenes	✓
Utilización de pictogramas	✗
Con texto en Braille	✗
Con acceso a Audioguía o LSE	✓

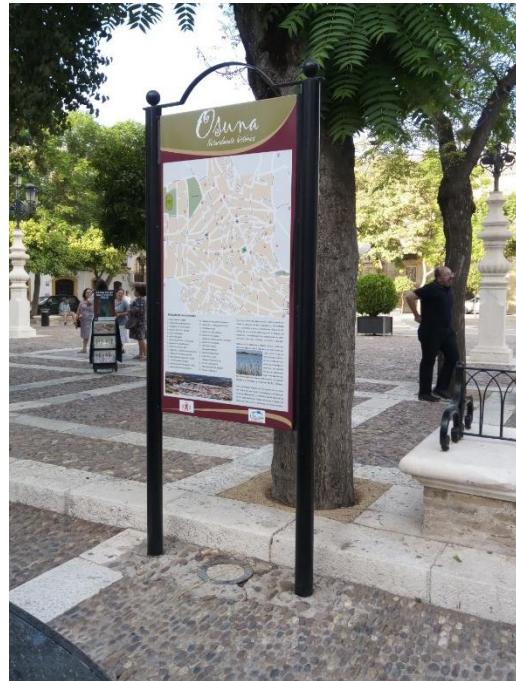
<b>3</b>	<b>Plaza Mayor</b>
Fácil identificación	✓
Fácil aproximación (sin obstáculos)	✗
Sin obstruir el paso a peatones	✓
Fácil de detectar con bastón	✗
Altura de lectura adecuada	✗
Contraste adecuado	✓
Sin brillos ni reflejos	✓
Tamaño de rotulación suficiente	✓
Con apoyo en imágenes	✗
Utilización de pictogramas	✗
Con texto en Braille	✗
Con acceso a Audioguía o LSE	✗

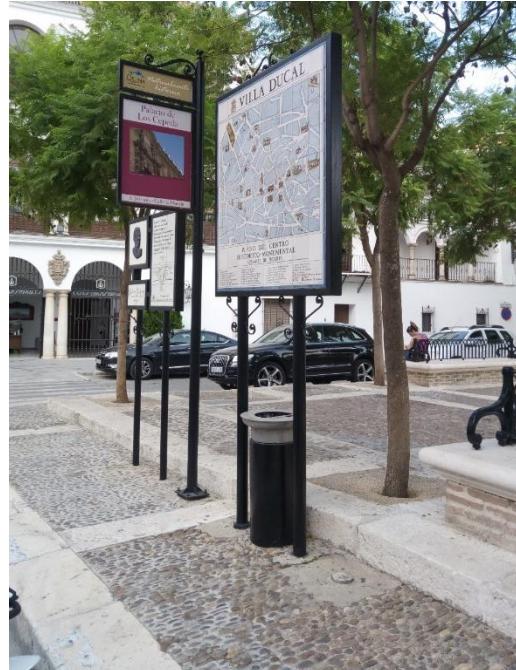
<b>4</b>	<b>Plaza Mayor -Ayuntamiento-</b>
Fácil identificación	✓
Fácil aproximación (sin obstáculos)	✓
Sin obstruir el paso a peatones	✓
Fácil de detectar con bastón	✓
Altura de lectura adecuada	✗
Contraste adecuado	✓
Sin brillos ni reflejos	✓
Tamaño de rotulación suficiente	✓
Con apoyo en imágenes	✓
Utilización de pictogramas	✗
Con texto en Braille	✗
Con acceso a Audioguía o LSE	✗

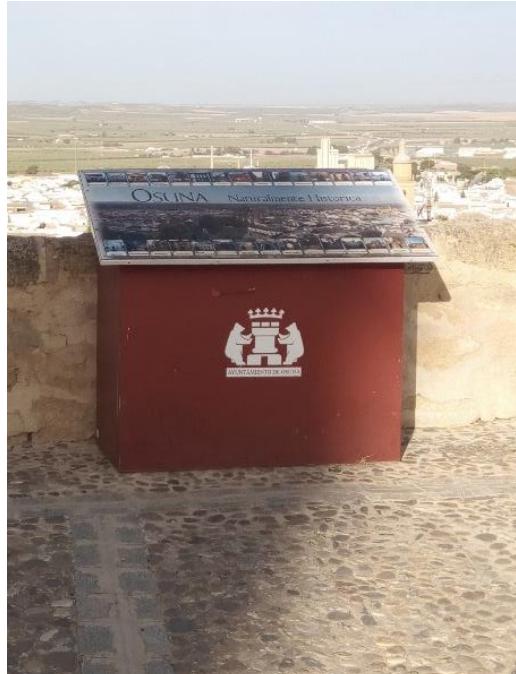
<b>5</b>	<b>Iglesia Colegial de Ntra. Sra. de la Asunción</b>	
Fácil identificación	✓	
Fácil aproximación (sin obstáculos)	✓	
Sin obstruir el paso a peatones	✓	
Fácil de detectar con bastón	✓	
Altura de lectura adecuada (incl.)	✗	
Contraste adecuado	✓	
Sin brillos ni reflejos	✓	
Tamaño de rotulación suficiente	✓	
Con apoyo en imágenes	✓	
Utilización de pictogramas	✗	
Con texto en Braille	✗	
Con acceso a Audioguía o LSE	✗

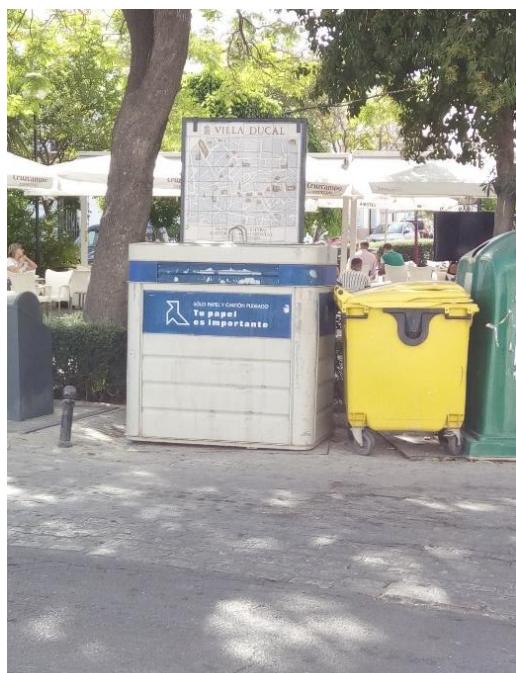
<b>6</b>	<b>Plaza Cervantes</b>	
Fácil identificación	✗	
Fácil aproximación (sin obstáculos)	✗	
Sin obstruir el paso a peatones	✗	
Fácil de detectar con bastón	✗	
Altura de lectura adecuada	✗	
Contraste adecuado	✓	
Sin brillos ni reflejos	✓	
Tamaño de rotulación suficiente	✗	
Con apoyo en imágenes	✓	
Utilización de pictogramas	✗	
Con texto en Braille	✗	
Con acceso a Audioguía o LSE	✗

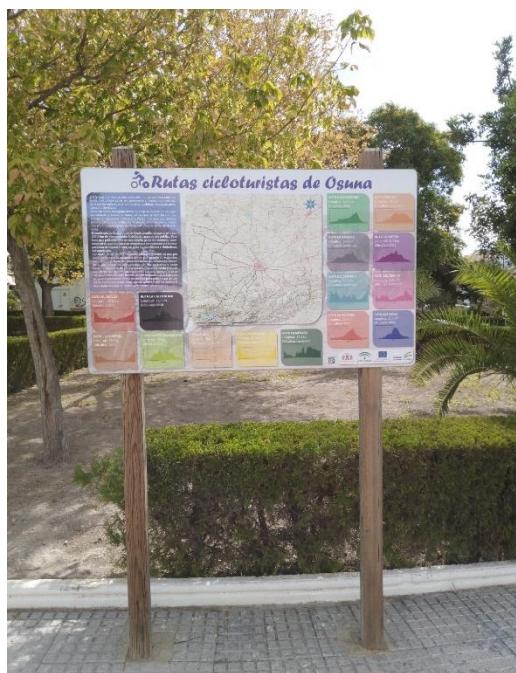
<b>8</b>	<b>Barrio El Granadillo</b>
Fácil identificación	✓
Fácil aproximación (sin obstáculos)	✓
Sin obstruir el paso a peatones	✓
Fácil de detectar con bastón	✓
Altura de lectura adecuada	✗
Contraste adecuado	✓
Sin brillos ni reflejos	✓
Tamaño de rotulación suficiente	✗
Con apoyo en imágenes	✓
Utilización de pictogramas	✗
Con texto en Braille	✗
Con acceso a Audioguía o LSE	✗

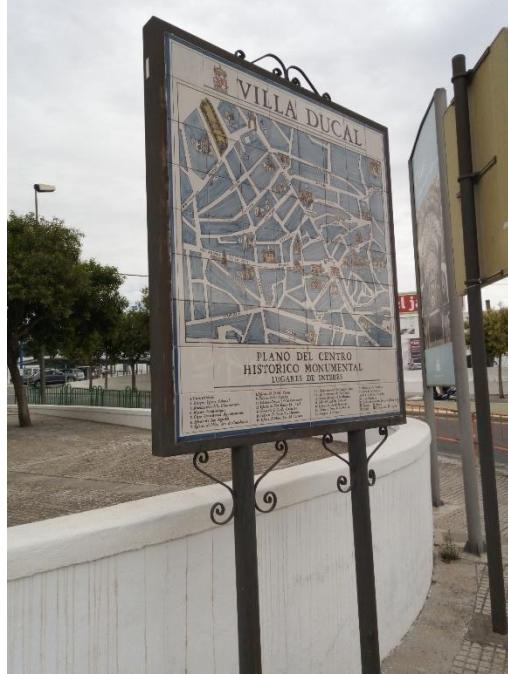
9	Glorieta de El Olivo
Fácil identificación	✓
Fácil aproximación (sin obstáculos)	✓
Sin obstruir el paso a peatones	✓
Fácil de detectar con bastón	✓
Altura de lectura adecuada	✓
Contraste adecuado	✓
Sin brillos ni reflejos	✓
Tamaño de rotulación suficiente	✓
Con apoyo en imágenes	✓
Utilización de pictogramas	✗
Con texto en Braille	✗
Con acceso a Audioguía o LSE	✗

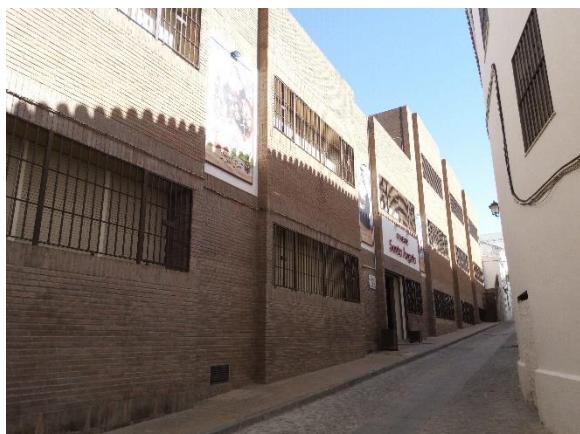
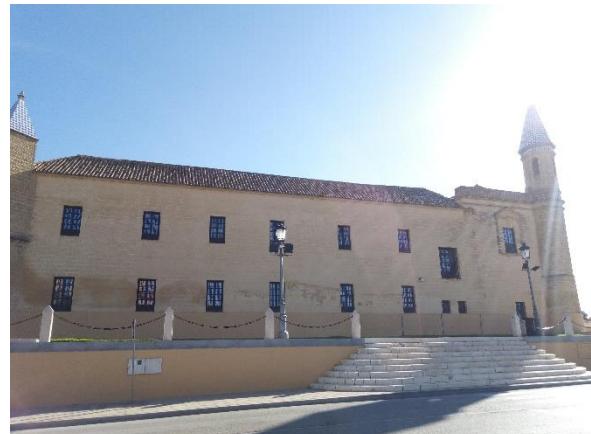
Además de en este eje, muchos de los equipamientos docentes y deportivos se concentran en el polígono deportivo-docente en el noroeste del núcleo urbano. Fuera de este polígono, algunos de los equipamientos docentes se encuentran en edificios del casco histórico, dos ejemplos con un entorno poco accesible son: el Centro concertado Santa Ángela por ubicarse en la zona céntrica de Osuna con existencia de desniveles o banda libre < a 0,90 m para el acceso por su entrada principal o el edificio principal de la Universidad de Osuna ubicado en la zona más alta del municipio y, por lo tanto, con situaciones de pendiente longitudinal excesiva en su entorno.

84: Izquierda, acceso al colegio Sta. Ángela. Derecha, acceso a la Universidad. Fuente: COTESA.

La presencia de desniveles, la existencia de banda libre < a 0,90 metros, la excesiva pendiente longitudinal, el pavimento muy deslizante o la inexistencia de pavimento guía, son algunos de los parámetros a mejorar en el acceso más inmediato a las zonas de especial interés cultural y turístico que se encuentran en el centro histórico.

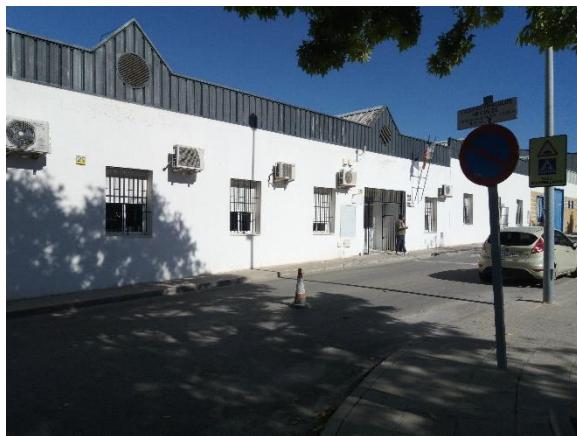
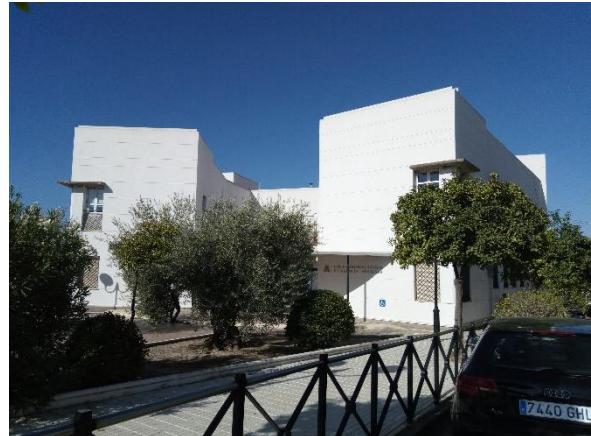
De los equipamientos administrativos, podemos destacar la Oficina Comarcal Agraria y los Juzgados de Primera Instancia como edificios con mejores condiciones de accesibilidad que el resto de edificios, pues la mayoría están situados en el casco histórico de Osuna donde predominan numerosos obstáculos al ser el entramado urbano más antiguo que existen en el municipio. Algunos de estos obstáculos son: desniveles, banda libre < 0,90 m en acerado, inexistencia de vados o pasos sobrelevados, inexistencia de pavimento de encaminamiento, etc. Una situación parecida ocurre con los equipamientos asistenciales, solo el Cuartel de la Guardia Civil o el Tanatorio cumplen unas condiciones mínimas de accesibilidad que el resto de edificios, con accesos de banda libre > 1,80 metros o inexistencia de desniveles no.

85: Izquierda, acceso a los Juzgados. Derecha, acceso a la Oficina Comarcal Agraria. Fuente: COTESA.

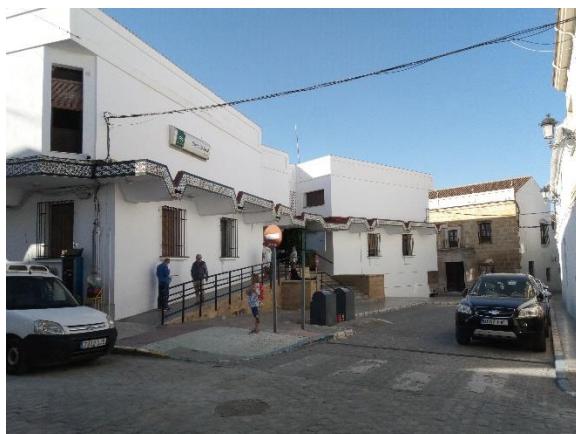
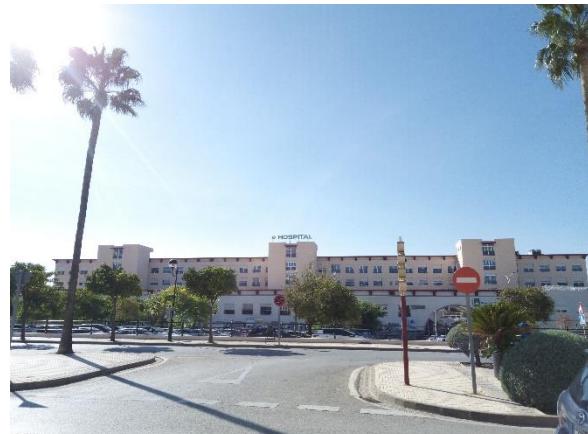
En cuanto a los principales equipamientos sanitarios, el Centro de Salud se ubica en la zona céntrica del municipio, en el acceso al mismo se identifican algunas características que dificultan la accesibilidad como son la banda libre < a 0,90 metros, pavimento deslizante o la inexistencia de pavimento guía para la conducción de personas con discapacidad visual. Por otro lado, el entorno del Hospital Comarcal de la Merced posee mayor amplitud de banda libre en los accesos peatonales, pero también se identifica la falta de elementos que sirvan de guía a las personas con discapacidad visual o cognitiva.

86: Principales equipamientos sanitarios de Osuna. Izquierda, Centro de Salud. Derecha, Hospital Comarcal. Fuente: COTESA.

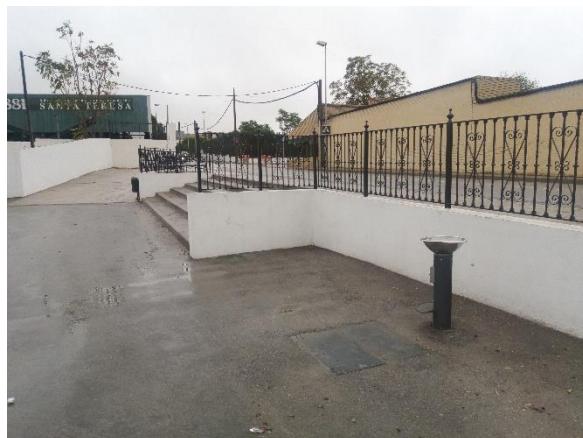
Dentro de los parques destaca el Parque de San Arcadio, junto al recinto Ferial, donde el acceso al mismo se encuentra limitado por la existencia de desniveles elevados en los cruces adyacentes, además de la inexistencia de elementos de conducción para personas con discapacidad visual o cognitiva, situación que se repite en otros parques de la localidad.

87: Izquierda, Parque de San Arcadio. Derecha, Recinto Ferial. Fuente: COTESA.

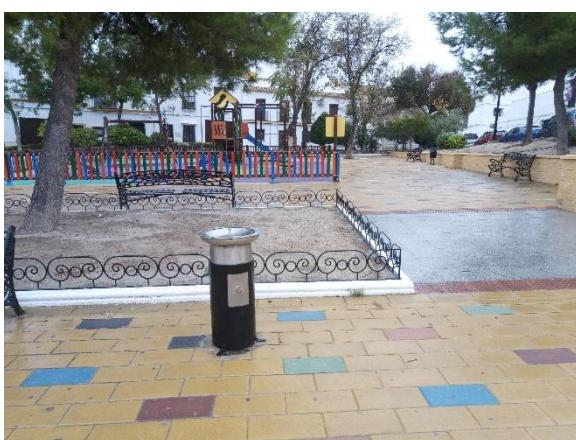
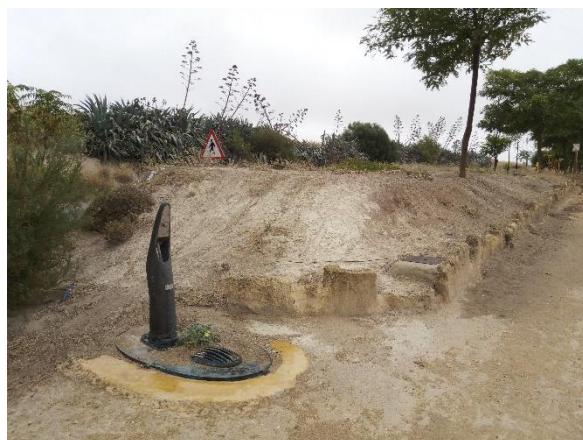
En el entorno de acceso a las zonas de juegos infantiles analizadas se repite la ausencia de elementos que sirvan de guía para ayudar a la accesibilidad de las personas con discapacidad visual o cognitiva. Resulta conveniente detallar que en la Zona de juego -Parque C/Derramadero existen desniveles en los vados y cruces adyacentes que limitan el acceso al mismo de personas con movilidad reducida o con discapacidad motriz.

88: Izquierda, c/Derramadero. Derecha, parque biosaludable junto a la ITV. Fuente: COTESA.

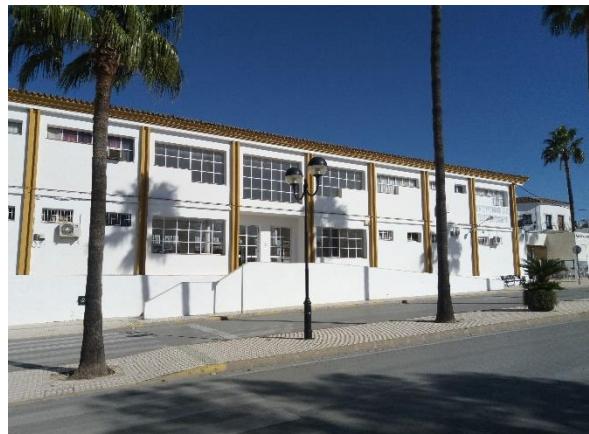
La estación de tren tiene un acceso que se puede catalogar como accesible para personas con movilidad reducida, pues no presenta ningún escalón o desnivel. Sin embargo, el itinerario de acceso a la misma no es totalmente accesible para personas con algún tipo de discapacidad visual o cognitiva, pues el itinerario peatonal no discurre colindante a la línea de fachada o a la referencia edificada a nivel del suelo ya que carece de la misma, no existiendo además ninguna franja-guía longitudinal de encaminamiento que conduzcan hasta las instalaciones de la estación.

89: Izquierda, entrada estación de tren. Derecha, entrada estación de autobuses. Fuente: COTESA.

La estación de autobuses ubicada al sureste de Osuna, también tiene carencias en materia de accesibilidad, como son: la existencia de la ocupación de la vía de acceso por un velador que supondría un estrechamiento temporal o la inexistencia de franjas-guía longitudinales de encaminamiento que conduzcan desde los cruces adyacentes hasta las instalaciones de la estación o la línea de fachada de la misma estación.

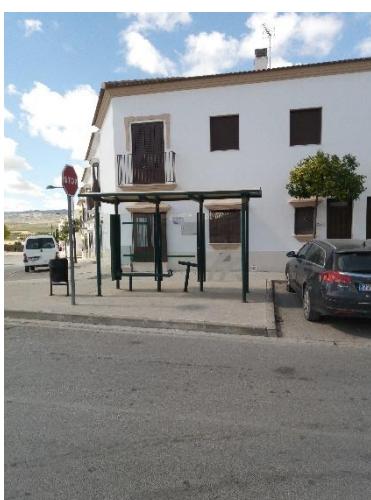
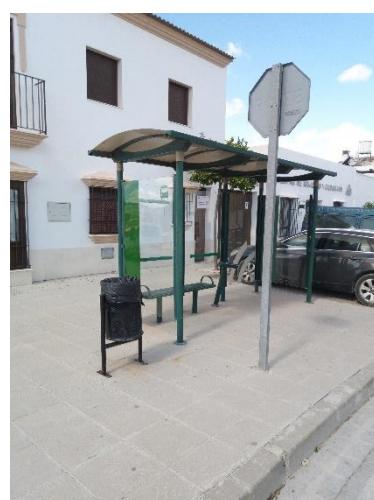
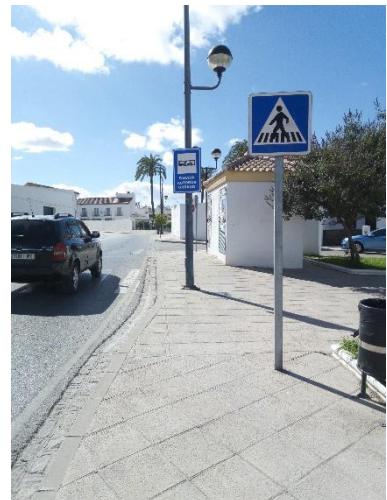
Muchas de las paradas de bus urbano no cumplen unas condiciones mínimas de accesibilidad, tanto por la dificultad de acceso a las mismas debido a su situación o configuración constructiva, como por la falta de señalización e indicaciones. Estas carencias ya se han descrito en el apartado de *Accesibilidad en la comunicación*, no obstante, en el Anexo 3 de las fichas de las paradas de bus urbano se analiza la situación de cada parada de forma individual.

90: Paradas de autobús urbano. Fuente: COTESA.

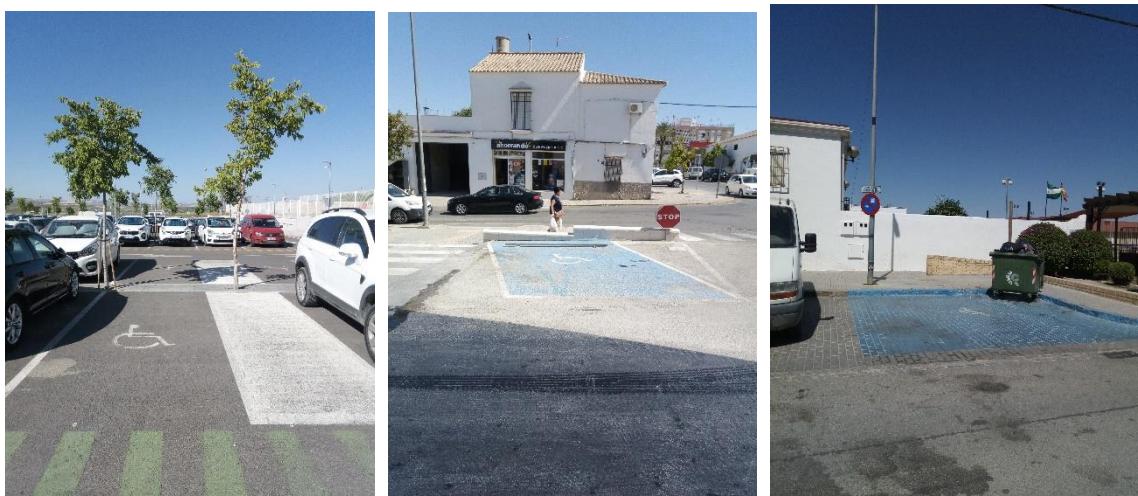
La realidad del conjunto de PMR en Osuna, es que son insuficientes estando por debajo de la media, “una de cada cuarenta plazas o fracción” según recoge la Orden TMA/851/2021, de 23 de julio, por la que se desarrolla el documento técnico de condiciones básicas de accesibilidad y no discriminación para el acceso y la utilización de los espacios públicos urbanizados. En total durante el trabajo de campo se contabilizaron un total de 32 PMR. Cualitativamente, ninguna de ellas cumple todos los parámetros recogidos en la anterior orden citada, por lo tanto, se podría afirmar que todas las PMR existentes en el municipio actualmente requieren alguna actuación para cumplir con la normativa de accesibilidad vigente.

El reparto de las PMR a lo largo del municipio de Osuna no es equitativo, pues se puede observar que la mayoría de las PMR existentes en Osuna se ubican en las inmediaciones de edificios públicos como las grandes superficies comerciales y en el Hospital Comarcal de la Merced, existiendo una minoría fuera de estos espacios en los distintos barrios.

91: Plazas de aparcamiento reservado a personas con movilidad reducida. Fuente: COTESA.

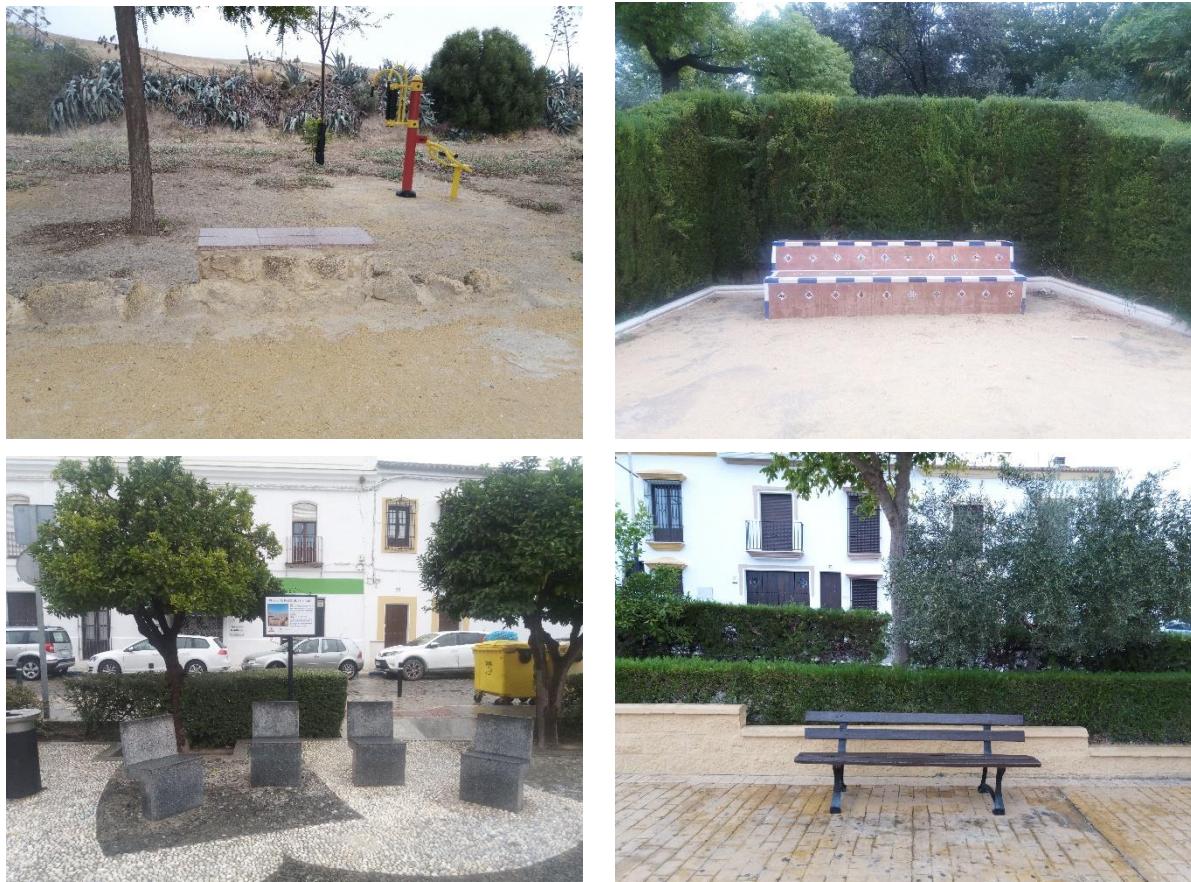
92: Ejemplos de bancos encontrados en Osuna que no cumplen los parámetros mínimos de accesibilidad. Fuente: COTESA.

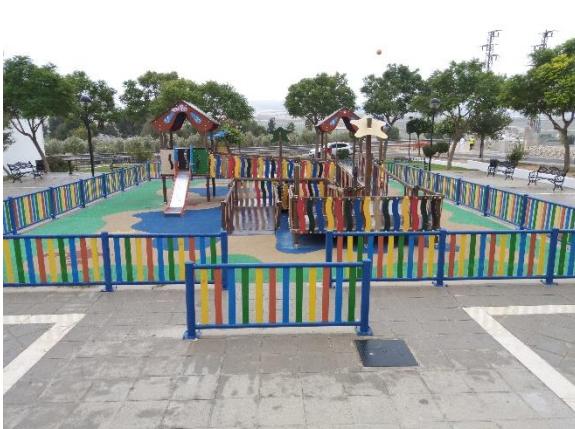
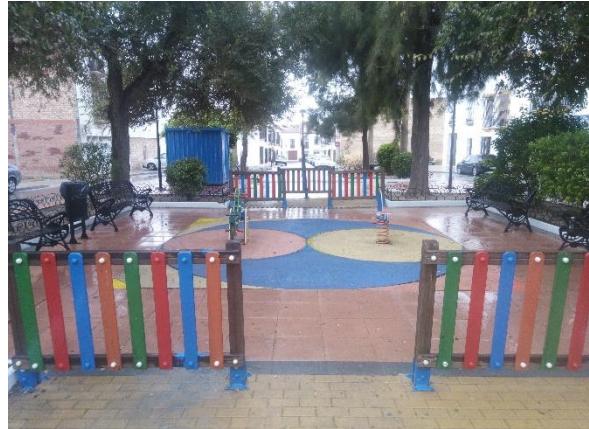
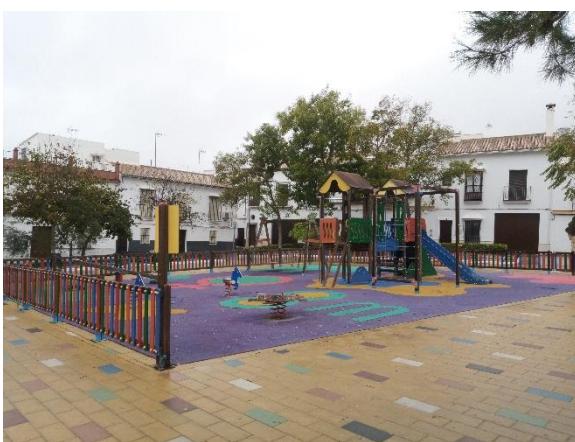
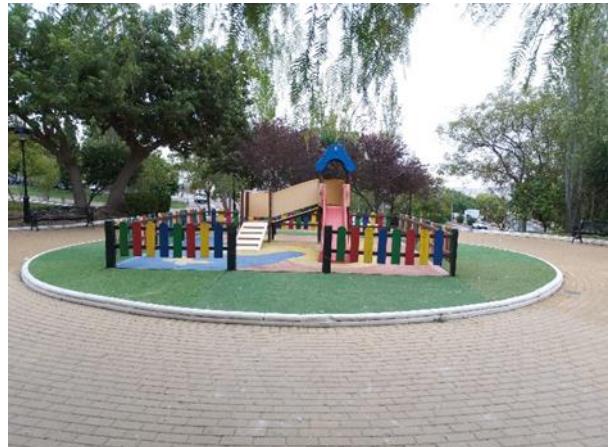
Las zonas de juegos infantiles identificadas, cumplen mayoritariamente con los parámetros de accesibilidad específicos para estos espacios, ya que poseen suelo engomado y antideslizante para amortiguar las posibles

caídas. Sólo en el Parque Infantil Junto al Hospital, Parque Infantil de la Barriada del Huerto de los Padres y en la Zona de deporte biosaludable Supermercado Family Cash, se han identificado desniveles entre estas zonas engomadas y el resto del pavimento del área estancial.

95: Ejemplos de juegos infantiles en los parques y plazas de Osuna. Fuente: COTESA.

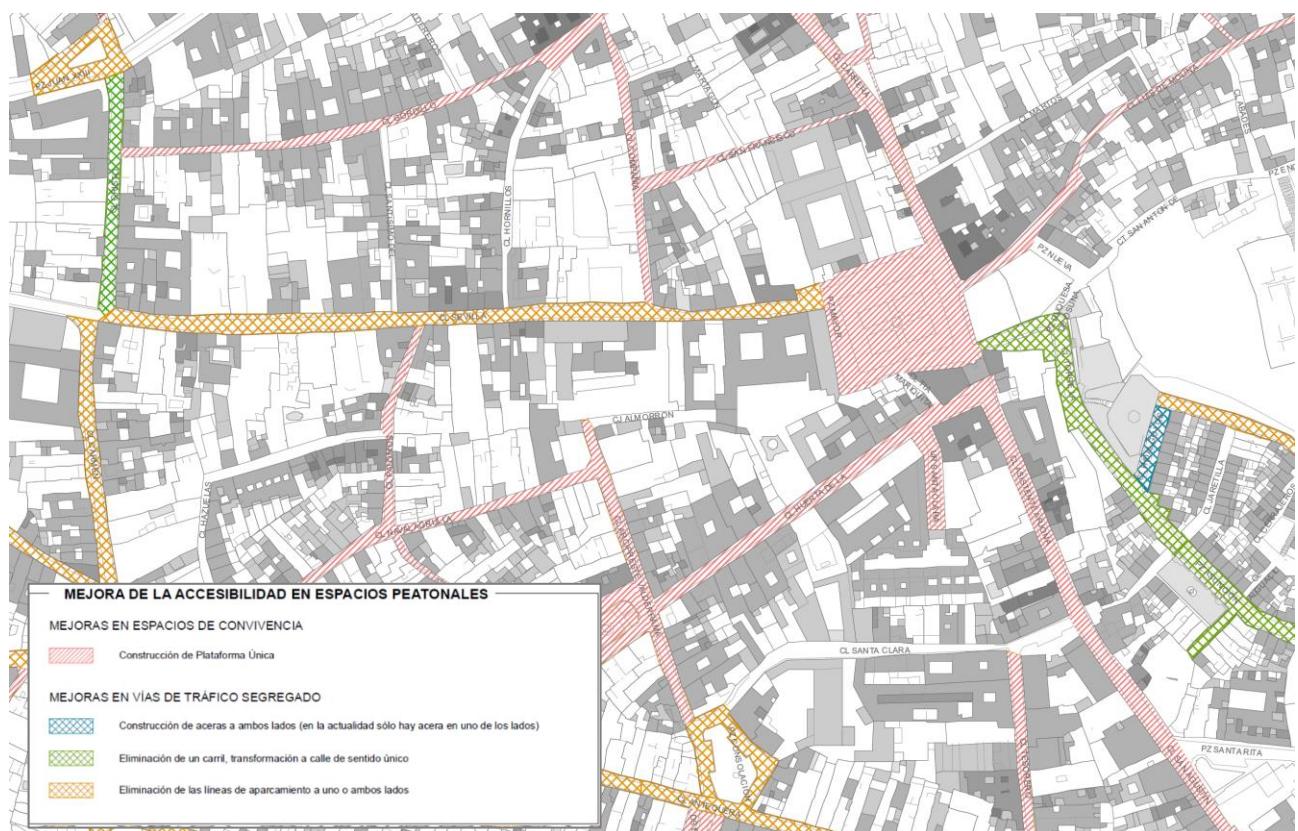
Figura 6: Detalle de plano de propuesta sobre mejora de accesibilidad en itinerarios peatonales en Osuna. Fuente: COTESA

El recresco de acera solo es posible en aquellas calles cuya sección posibilite mantener el tráfico segregado, es decir, al menos un carril de circulación vehicular más itinerarios peatonales accesibles a ambos lados por lo que en general nos referimos a viarios con ancho de calle superior a 7 m entre fachadas. Dependiendo del número de carriles y de la existencia de bandas de aparcamiento en algunos casos será preciso realizar una reorganización vial, recortando espacio bien del aparcamiento o de los carriles de circulación. En particular se han establecido tres categorías en cuanto recresco de aceras:

- Eliminación de un carril de circulación, convirtiendo la vía en calle de sentido único
- Eliminación de banda de aparcamiento en uno o ambos lados
- Construcción de acera a ambos lados porque en la actualidad sólo existe acera en uno de ellos

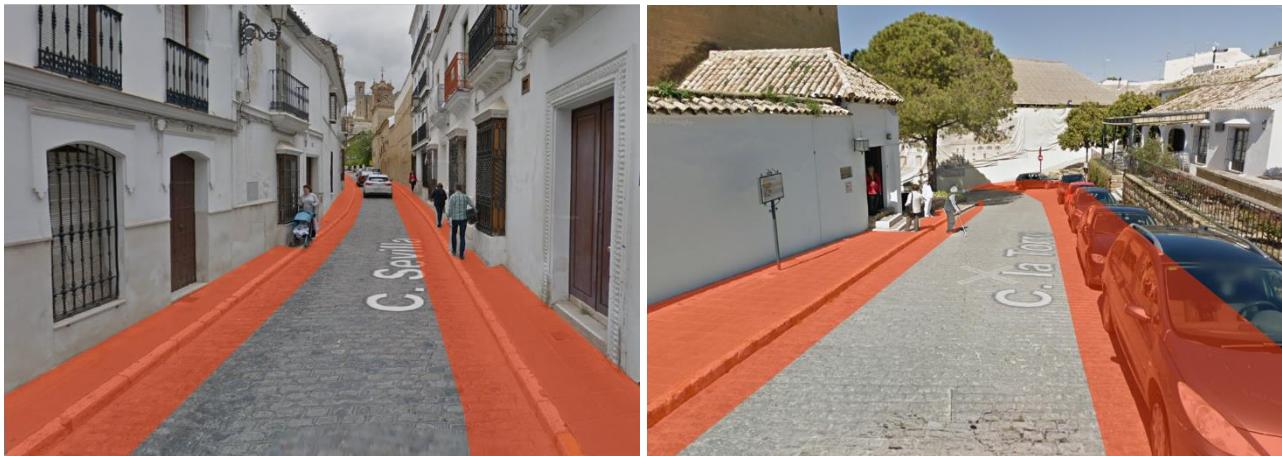
Figura 7: ejemplos simulación de recrecio de aceras en dos calles de Osuna. Fuente: COTESA

En general el criterio a contemplar no es considerar la mínima dimensión necesaria a las aceras, sino considerar la mínima dimensión necesaria a la calzada (paso de autobús, emergencias...) para mejorar la calidad y accesibilidad del espacio peatonal de Osuna.
