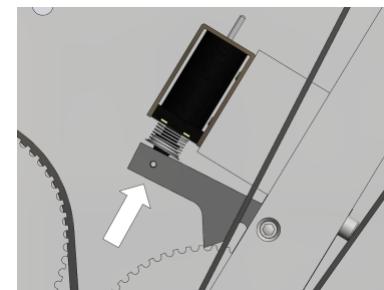
Compruebe el estado del anillo de goma (colocado en el eje de freno, dentro del primavera)

Reemplace el conjunto de freno AS-35024 si es necesario.

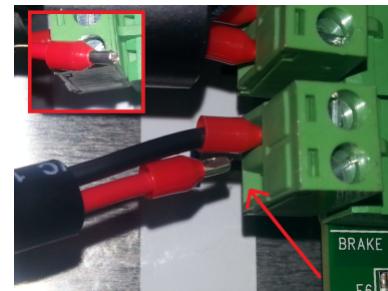
Conexión suelta entre el freno de elevación y la placa de la CPU

Placa de conexión rota / casi rota en el imán de freno.

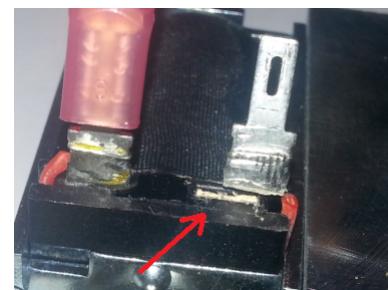
El cable que está soldado a la placa del conector en el imán de freno es Rotos / casi rotos.
