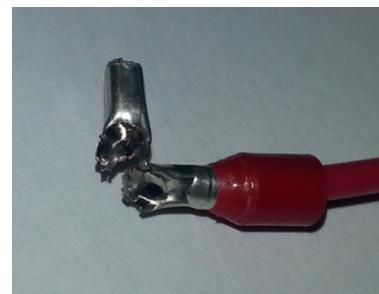
Casquillo de cordones triturado en AS-35054 (Cablekit de tira), principalmente el extremo del cable, que está conectado a AS-35025 (eje de tira montaje)

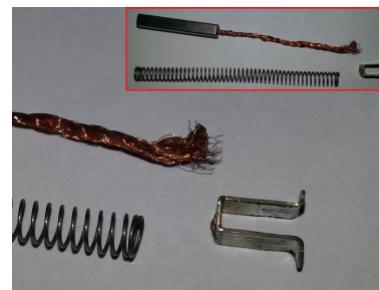
El cable de cobre dentro del resorte está cortado o roto (fibras dañadas)
