158 MISSING_GAP

Error de movimiento

Explicación**Para R5**

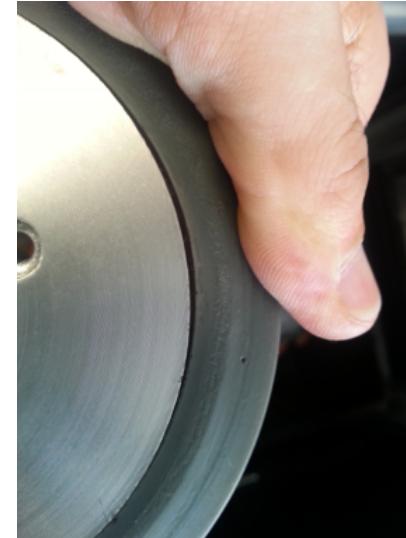
La llanta de goma de las ruedas del robot está dañada o desprendida de la llanta de aluminio.

Compruebe que la llanta de goma esté correctamente sujetada a la rueda

Revise las ruedas y reemplácelas si es necesario.

Reemplace AS-35019 Conjunto de rueda y llanta

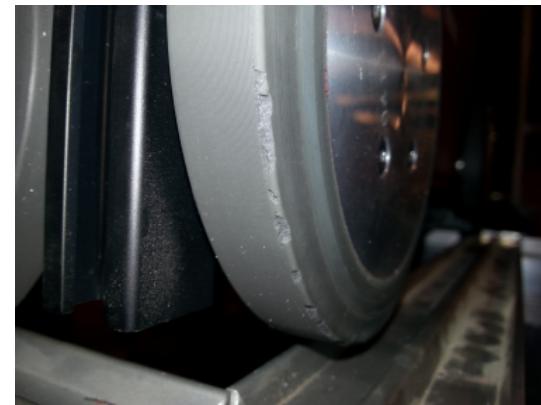
Compruebe que la llanta de goma esté sin muescas ni grietas.
