Última actualización: 27/8/2024, 18:31:20

Error de elevación

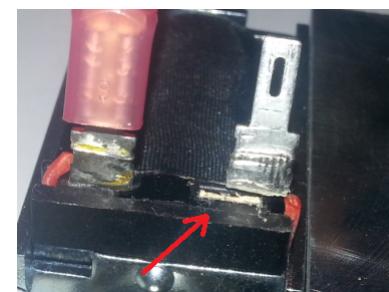
El cable que está soldado a la placa del conector en el imán de freno es Rotos / casi rotos.

Compruebe la conexión entre el freno de elevación y la placa de la CPU. Arreglar las conexiones.
