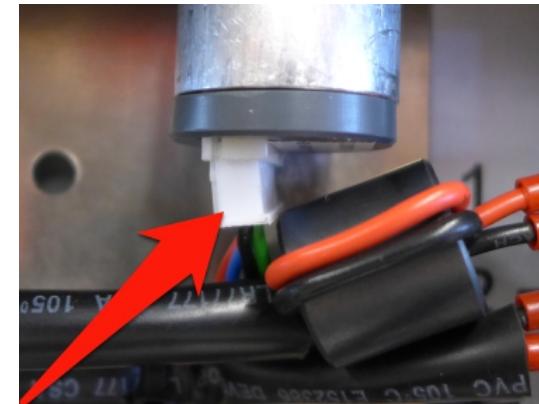
Ejemplo:

Pérdida / mala conexión entre la CPU del robot y la radio del robot. Revise los cables y los enchufes.

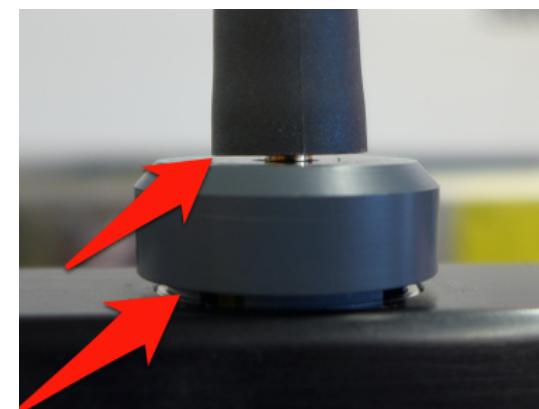
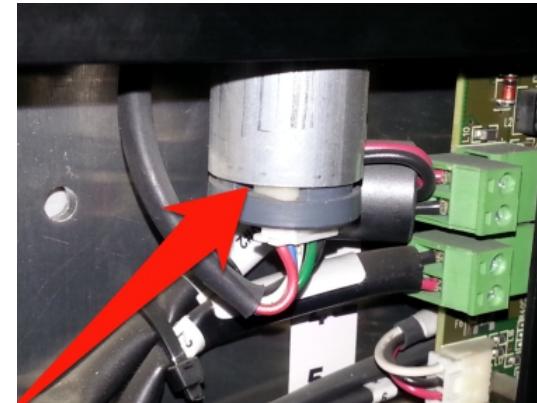
Ver ejemplo.

La radio del robot no está ensamblada correctamente.

Ensamble la radio del robot correctamente. Procedimiento de uso:

AS-35020 (Radio robot para sistema de 433MHz)  
Ensamblar

o

AS-35103 (Robot radio para sistema de 915Mhz) Ensamblar.
