Andover Alianza Médica S.A.

ORDEN DE SERVICIO TÉCNICO ANDOVER

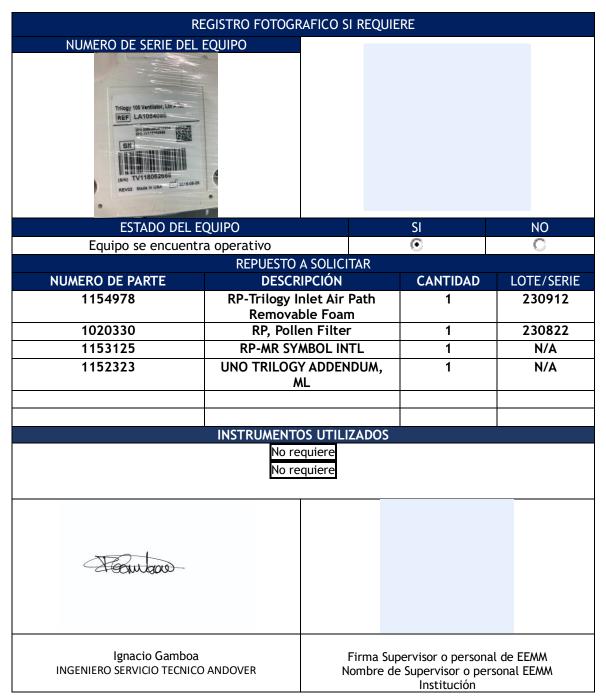
Equipo no pasa las pruebas en primera instancia, se realiza inspección interna y se encuentra obstrucciones en filtro de micrones, la cual se librea con aire comprimido, se realizan nuevas pruebas de funcionamiento pasando todas con éxito.
