## ORDEN DE SERVICIO TÉCNICO ANDOVER

IDENTIFICACIÓN DEL CLIENTE					
Cliente	HOSPITAL REGIONAL VICTOR RIOS RUIZ				
Dirección	AVDA. RICARDO VICUÑA Nº 14, LOS ÁNGELES				
Contacto					
Correo	felipe.mendez@ssbiobio.cl lilian.soto@ssbiobio.cl				
	angela.diaz@ssbiobio.cl miguel.valdebenito@ssbiobio.cl				
IDENTIFICACIÓN DEL EQUIPAMIENTO					
Equipo	Ventilador Mecanico				
Marca	Philips Respironics				
Modelo	Trilogy 202				
Serie	TV01602190B				
IDENTIFICACIÓN DE SISTEMA					
OT - ACT	<u>122271-294165</u>		ombre	3 Horas	
Cobertura	Contrato	H inicio		08:30	
Tipo de asistencia	Diagnostico en	H te	rmino	11:30	
	laboratorio				
Fecha	08-04-2024	O.C(Opcional)			
IDENTIFICACIÓN DE LA ATENCIÓN					
Ingeniero	Ignacio Gamboa				
FALLA REPORTADA POR CLIENTE					
Otros					
Otros	Otros				
DETECCIÓN DE PROBLEMATICA					
FALLA IDENTIFICADA	CAUSA		SOLUCION		
Servicio ventilador	Problema en tarjetas		Reemplazo de repuesto		
necesario	electronicas				
Otros:	Otros:		Otros:

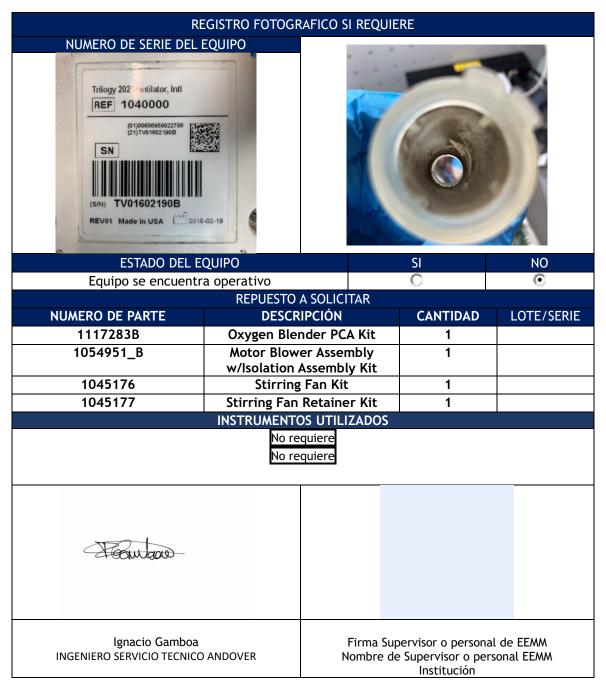
Se recomienda reemplazo de turbina ante la presencia de material particulado en el interior del equipo y tubo de transición.
