## ORDEN DE SERVICIO TÉCNICO ANDOVER

IDENTIFICACIÓN DEL CLIENTE							
Cliente	Hosp. Clínico San Borja Arriarán						
Dirección	Santa Rosa N° 1234, Santiago						
Contacto							
Correo	natalia.zunigaj@red	dsalud.gob.cl ca	rmen.castillop@r	edsalud.gob.cl			
IDENTIFICACIÓN DEL EQUIPAMIENTO							
Equipo	TRILOGY 202						
Marca	PHILIPS RESPIRONICS						
Modelo	1040000						
Serie	TV01406160E						
Software		Hardware					
IDENTIFICACIÓN DE SISTEMA							
OT - ACT	118923-	H Hombre		3 Horas			
	287930						
Cobertura	Contrato	H inicio		15:30			
Tipo de asistencia	Diagnostico	H termino		18:30			
	en						
	laboratorio						
Fecha	24-01-2024	O.C(Opcional)					
IDENTIFICACIÓN DE LA ATENCIÓN							
Ingeniero	Ignacio Gamboa Alvarado						
FALLA REPORTADA POR CLIENTE							
No muestra parametro en pantalla							
Otros							
DETECCIÓN DE PROBLEMATICA							
FALLA IDENTIFICADA	CAUSA		SOLUCION				
Problemas en medicion	Problema en tarjetas		Calibracion de servicio

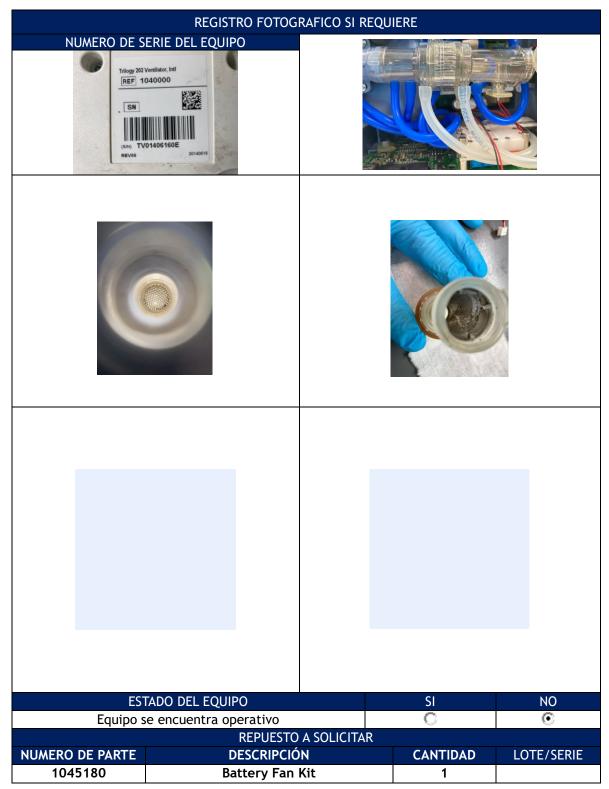
Equipo ingresa a laboratorio para diagnóstico, se realiza inspección visual donde no se encuentran desperfectos. Se realiza encendido del equipo donde de verifica falla informada, donde la EPAP esta seteado a 6 mmH2O, pero equipo parte desde 8-9 mmH2O. Se realiza inspección interna donde se encuentra material particulado en sensor de flujo y tubo de transición comprometiendo conductos e interacciones.

El registro de errores indica mal funcionamiento de la OBM, sobre temperatura Los errores indicados por el dispositivo principalmente son:

- 342, 344, 346, 347, 351, 352 vinculados a la OBM
- 341 vinculado al ventilador de la batería y temperatura
- 018 indicando fallas en el circuito DC/DC y la turbina.

Se realiza prueba de turbina en otro equipo, donde se traslada el problema respecto a las presiones.

1045171	Battery Fan Shie	eld Kit	1			
1054951_B	Motor Blower Assembly w/Isolation Assembly Kit		1			
1070249	Trilogy Flow Sensor Kits		1			
1070248B	Trilogy 200, 202, O2 Sensor Board Assembly Kit		1			
1070250	200/202/02 Tubing Kit		1			
1117283B	Oxygen Blender PCA Kit		1			
INSTRUMENTOS UTILIZADOS						
		equiere				
Tow	Townson.					
_	amboa Alvarado ICIO TECNICO ANDOVER	Firma Supervisor o personal de EEMM Nombre de Supervisor o personal EEMM
