## ORDEN DE SERVICIO TÉCNICO ANDOVER

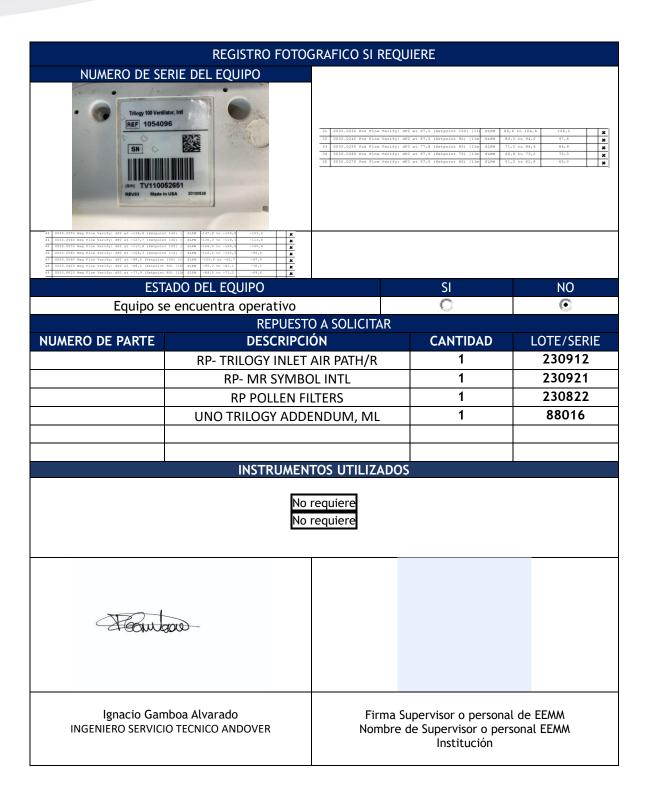
Se realiza FCO correspondientes, y se realizaron pruebas de funcionamiento. Donde el equipo presenta fallos en la interpretación de datos de flujos de aire, quedando a espera de diagnostico y cotización de repuestos.
