## ORDEN DE SERVICIO TÉCNICO ANDOVER

| IDENTIFICACIÓN DEL CLIENTE | | | | | | |
|---|---|---|---|---|--|--|
| Equipo | Ventilador | | | | | |
| Marca | Philips Respironics | | | | | |
| Modelo | Trilogy 100 | | | | | |

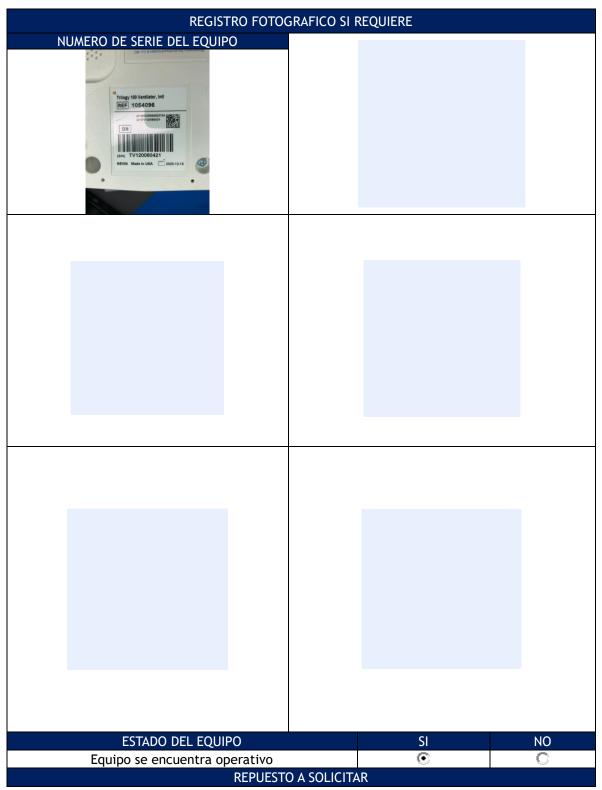
Equipo ingresa a laboratorio, se realiza inspección visual sin encontrar desperfectos en su estructura, cuenta con tarjeta SD, cable de alimentación y batería, versión de sw 14.02.5, y con 4966,1 horas de funcionamiento y 4966,1 horas de turbina. Se realiza cambio de piezas comprometidas en proceso FCo, se realizan test de funcionamiento, obteniendo resultados satisfactorios. Equipo queda disponible.
