## ORDEN DE SERVICIO TÉCNICO ANDOVER

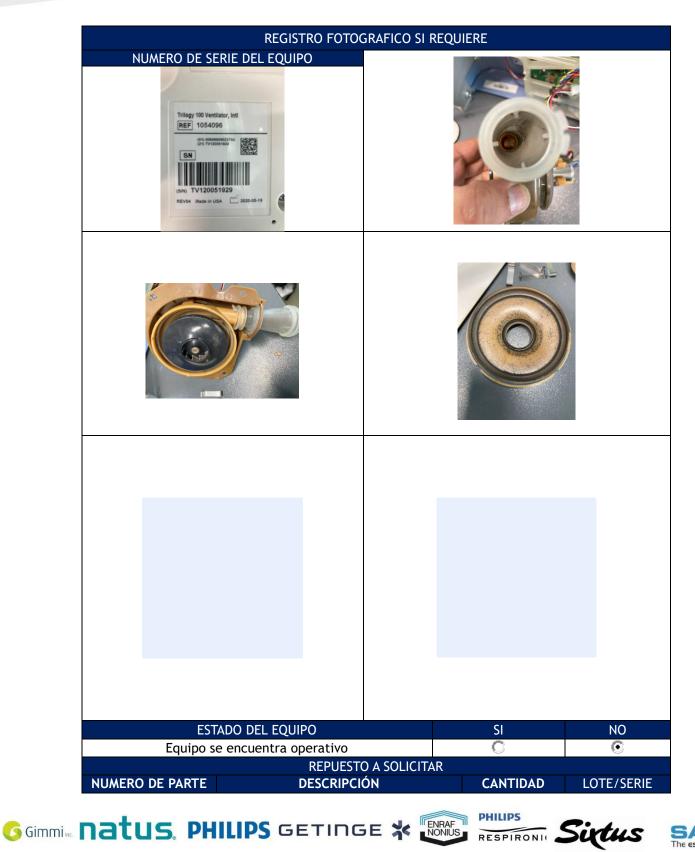
Equipo presenta obstrucción por material particulado en turbina requiriendo un cambio de esta, debido a que presenta fallas. Se realiza cambio por turbina de laboratorio donde pasa calibración satisfactoriamente. Equipo queda indispuesto debido a mal funcionamiento de la turbina, queda a espera de repuesto.
