## ORDEN DE SERVICIO TÉCNICO ANDOVER

IDENTIFICACIÓN DEL CLIENTE				
Cliente	SERVICIO DE SALUD CONCEPCION			
Dirección	SAN MARTIN N° 1580, CONCEPCIÓN			
Contacto	JORGE FIGUEROA			
Correo	jfigueroa@ssconcepcion.cl			
IDENTIFICACIÓN DEL EQUIPAMIENTO				
Equipo	Ventilador Mecanico			
Marca	Philips Respironics			
Modelo	Trilogy 100			
Serie	TV112010980			
IDENTIFICACIÓN DE SISTEMA				
OT - ACT	125361	H Hombre	2 Horas	
Cobertura	Contrato	H inicio	8:30	
Tipo de asistencia	FCO	H termino	10:30	
Fecha	12-06-2024	O.C(Opcional)		
IDENTIFICACIÓN DE LA ATENCIÓN				
Ingeniero	Ignacio Gamboa			
FALLA REPORTADA POR CLIENTE				
Otros				
Otros				
DETECCIÓN DE PROBLEMATICA				
FALLA IDENTIFICADA	CAUSA	SOL	SOLUCION	
Otros	Otros	O	Otros	
Otros:	Otros:	Otros:	Otros:	
OBSERVACION GENERAL				
Equipo falla en la aplicación de la FCO correspondiente, se realiza inspección interna

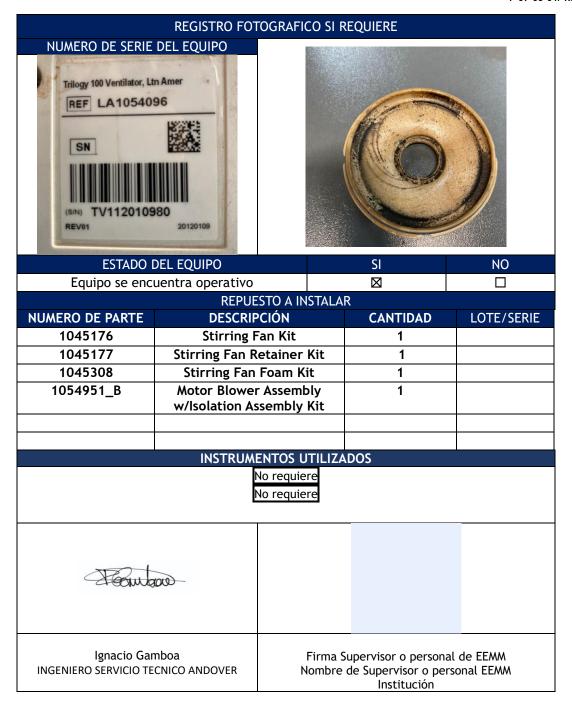
Equipo falla en la aplicación de la FCO correspondiente, se realiza inspección interna del equipo, donde se encuentra material particulado en turbina, se realiza limpieza interna del equipo, calibración, y se reanuda proceso de FCO, donde se pasan satisfactoriamente las pruebas.

Equipo se encuentra pronto a requerir cambio de turbina, así que se recomienda un cambio de esta (28608.7/30000 horas).
