ORDEN DE SERVICIO TÉCNICO ANDOVER

IDENTIFICACIÓN DEL CLIENTE							
Cliente	CORPORACION ELA CHILE						
Dirección	AVDA. PROVIDENCIA N° 1939 OF 12-B, PROVIDENCIA						
Contacto							
Correo	Correo						
IDENTIFICACIÓN DEL EQUIPAMIENTO							
Equipo	VENTILADOR TRILOGY 100						
Marca	PHILIPS RESPIRONICS						
Modelo	1054096						
Serie	TV109120118						
Software		Hardware					
IDENTIFICACIÓN DE SISTEMA							
OT - ACT	118525	H Hombre		3 Horas			
Cobertura	Contrato	H inicio		11:30			
Tipo de	FCO	H termino		14:30			
asistencia							
Fecha	11-01-2024	O.C(Opcional)					
IDENTIFICACIÓN DE LA ATENCIÓN							
Ingeniero	Ignacio Gamboa Alvarado						
FALLA REPORTADA POR CLIENTE							
Otros							
Otros							
DETECCIÓN DE PROBLEMATICA							
FALLA IDENTIFICADA	CAUSA		SOLUCION				
Problemas en medicion de parametros	Problema en tarjetas electronicas		Calibracion de servicio				
Otros:	Otros:		Otros:

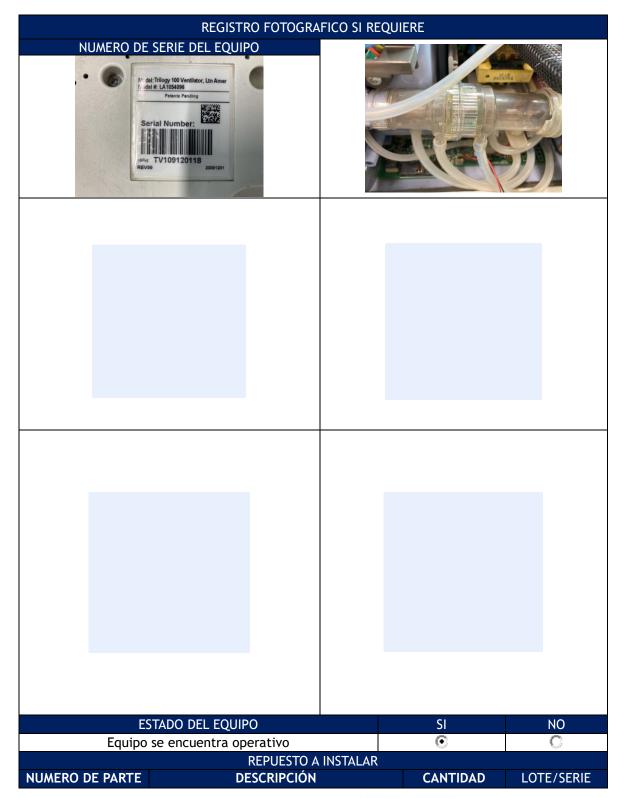
Se realiza FCO correspondientes, se actualiza versión del firmware a la más reciente y se realizaron pruebas de funcionamiento. Donde el equipo presenta fallos en la interpretación de datos de flujos de aire, la turbina se encuentra en periodo de cambio, equipo presenta material particulado en sensor de flujo y conductos hasta tarjeta de sensores, se recomienda cambio de sensor de flujo, tarjeta de sensores y conductos.

RP- TRILOGY INLET AIR	PATH/R	1	230912			
	RP- MR SYMBOL INTL		1	230921			
	RP POLLEN FILTERS		1	230822			
	UNO TRILOGY ADDENDUM, ML		1	88016			
REPUESTO A SOLICITAR							
NUMERO DE PARTE	DESCRIPCIÓN		CANTIDAD	LOTE/SERIE			
1045150	Trilogy Flow Sensor Kits		1				
1045152B	Trilogy 100 Sensor Board Assembly Kit		1				
1054951_B	Motor Blower Assembly w/Isolation		1				
	Assembly Kit						
1045154	Transition Tube Kit		1				
1045172	Trilogy 100 Tubing Kit		1				
INSTRUMENTOS UTILIZADOS							
No requiere							
Tomboo							
Ignacio Gamboa Alvarado INGENIERO SERVICIO TECNICO ANDOVER		Firma Supervisor o personal de EEMM Nombre de Supervisor o personal EEMM Institución
