## ORDEN DE SERVICIO TÉCNICO ANDOVER

IDENTIFICACIÓN DEL CLI	ENTE						
Cliente	SERVICIO SALUD OCCID	SERVICIO SALUD OCCIDENTE HOSPITAL FELIX BULNES CERDA					
Dirección	HUELEN N° 1506, CERRO NAVIA						
Contacto	Dra. Alejandra Parilli						
Correo							
IDENTIFICACIÓN DEL EQUIPAMIENTO							
Equipo	VENTILADOR TRILOGY 100						
Marca	PHILIPS RESPIRONICS						
Modelo	LA1054096						
Serie	TV114120511						
Software		Hardware					
IDENTIFICACIÓN DE SIST	EMA						
OT - ACT	118872	H Hombre		3 Horas			
Cobertura	Contrato	H inicio		08:30			
Tipo de	FCO	H termino		11:30			
asistencia							
Fecha	18-01-2024	O.C(Opcional)					
IDENTIFICACIÓN DE LA ATENCIÓN							
Ingeniero Ignacio Gamboa Alvarado							
FALLA REPORTADA POR CLIENTE							
Otros							
Otros							
DETECCIÓN DE PROBLEMATICA							
FALLA IDENTIFICADA	CAUSA		SOLUCION				
Problemas en medicion de parametros	Problema en tarjetas electronicas		Calibracion de servicio				
Otros: Flujo positivos	Otros: Sensor PCA		Otros:

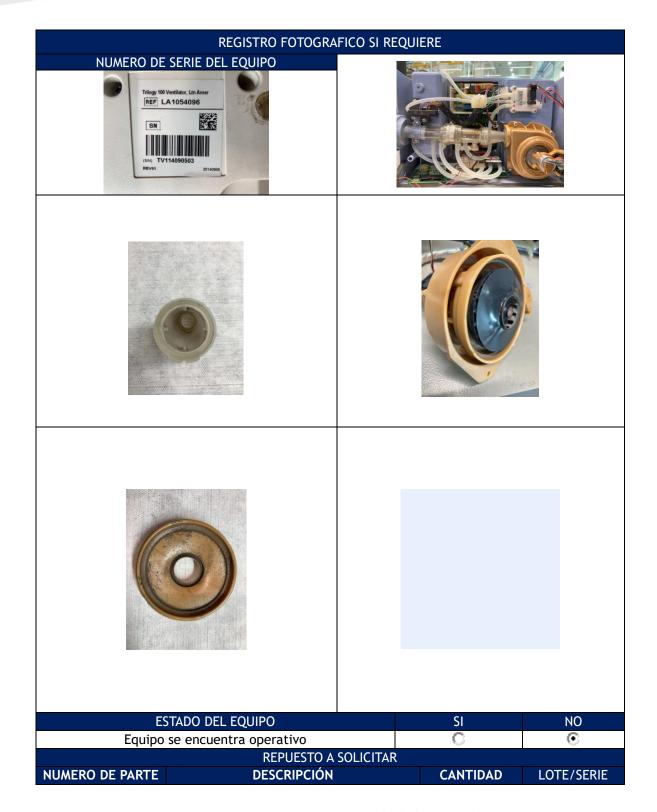
Se realiza inspección interna a equipo Trilogy, se observa presencia de material particulado en la turbina del dispositivo, tubo de transición y paredes del sensor de flujo, lo cual compromete los componentes mencionados. Cabe destacar que la turbina se encuentra con 44844,5 horas de funcionamiento, por lo cual su cambio es requerido.

PN1054951_B	Motor Blower Assembly w/Isolation Assembly Kit		1	
1045150	Trilogy Flow Sensor Kits		1	
1045152B	Trilogy 100 Sensor Board Assembly Kit		1	
1045172	Trilogy 100 Tubing Kit		1	
1045153B	Active Exhalation Control Mo	odule Kit	1	
	INSTRUMENTOS U	TII IZADOS		
No required		_		
	Gamboa Alvarado RVICIO TECNICO ANDOVER	Firma Supervisor o personal de EEMM Nombre de Supervisor o personal EEMM Institución
