Andover Alianza Médica S.A.

ORDEN DE SERVICIO TÉCNICO ANDOVER

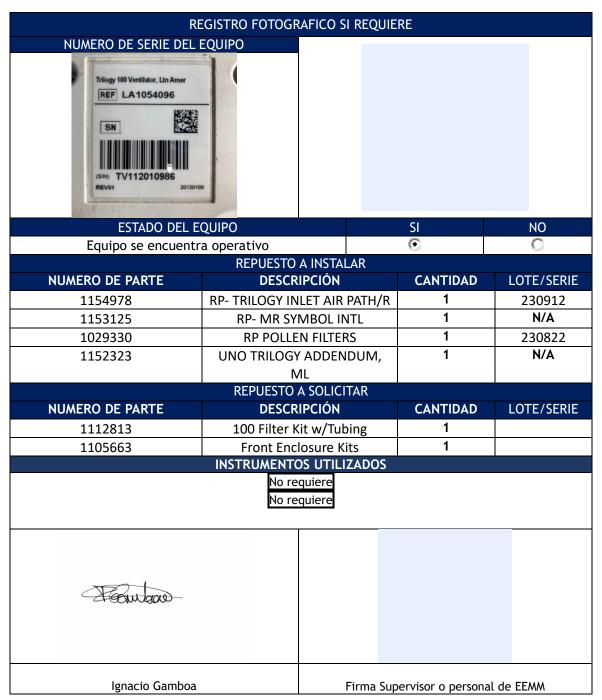
Equipo ingresa a laboratorio, se realiza inspección visual equipo presenta marcas en las pantallas, las cuales se corrigieron manipulando la mica de la pantalla, pero presenta sensación de falla en la estructura de la mica. Por otro lado, presenta desconexión de maguera

entre porting block y tarjeta de sensores, también tiene ausencia de filtro de micrones entre módulo de exhalación activa y tarjeta de sensores.

Se realiza proceso de FCO, equipo pasa todas pruebas sin problemas, el equipo presenta los siguientes datos:

- Horas de funcionamiento: 102,4 horas
- Horas de funcionamiento turbina: 24723,9/30000 horas
- Versión de software 14.2.04, se actualiza 14,2,05

Equipo queda disponible.
