Andover Alianza Médica S.A.

ORDEN DE SERVICIO TÉCNICO ANDOVER

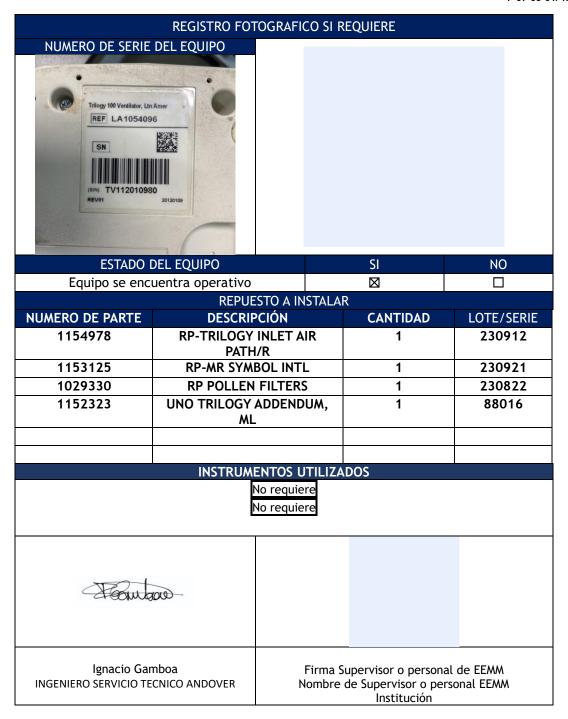
A la hora de aplicar las pruebas, equipo no las pasa según procedimiento de fco, y no acepta la calibración del equipo, por lo cual requiere un diagnostico para analizar la falla.

Equipo cuenta con 0,1 horas de funcionamiento y 28698,6 horas en su turbina. Equipo se encuentra inoperativo a espera de diagnóstico.

Equipo se encuentra pronto a necesitar el cambio de turbina (28698,6/30000 horas).
