## ORDEN DE SERVICIO TÉCNICO ANDOVER

IDENTIFICACIÓN DEL CLIENTE				
Cliente	HOSPITAL BARROS LUCO TRUDEAU			
Dirección	GRAN AVENIDA № 3204, SAN MIGUEL, SANTIAGO			
Contacto	CRISTIAN ROJAS			
Correo	CRISTIANM.ROJAS@REDSALUD.GOV.CL			
IDENTIFICACIÓN DEL EQUIPAMIENTO				
Equipo	VENTILADOR TRILOGY 100			
Marca	PHILIPS RESPIRONICS			
Modelo	LA1054096			
Serie	TV11909263D			
Software		Hardware		
IDENTIFICACIÓN DE SISTEMA				
OT - ACT	118292	H Hombre		3 Horas
Cobertura	Contrato	H inicio		08:30
Tipo de asistencia	FC0	H termino		11:30
Fecha	04-01-	O.C(Opcional)		
,	2024			
IDENTIFICACIÓN DE LA ATENCIÓN				
Ingeniero	Ignacio Gamboa Alvarado			
FALLA REPORTADA POR CLIENTE				
Otros				
Otros				
DETECCIÓN DE PROBLEMATICA				
FALLA IDENTIFICADA	CAUSA		SOLUCION	
Problemas en medicion	Problema en tarjetas		Calibracion de servicio	
de parametros	electronicas		Catibiación de servició	
Otros:	Otros:		Otros:	
OBSERVACION GENERAL

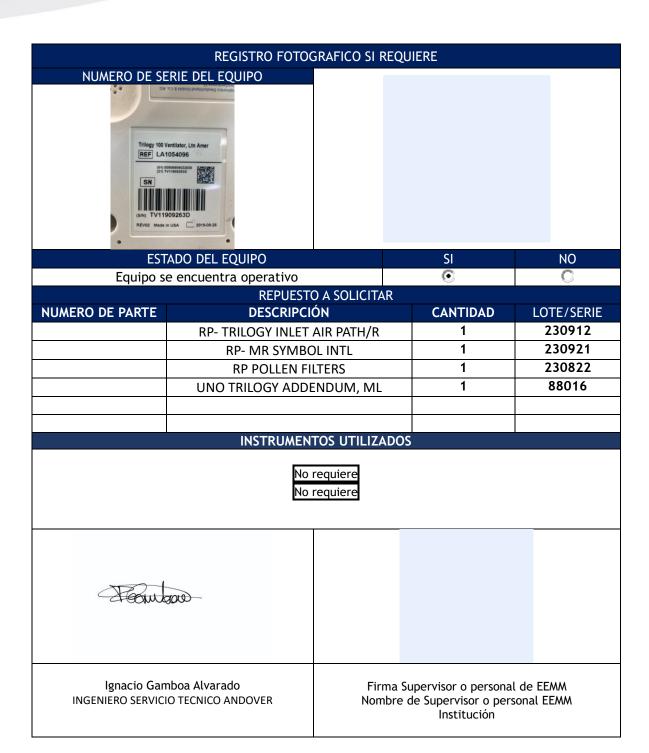
Equipo es limpiado e iniciado identificando los siguientes valores de funcionamiento:

- Horas funcionamiento turbina: 4690,5
- Versión de software: 14.2.05

Se realiza FCO con su correspondiente, y se realizaron pruebas de funcionamiento. Donde el equipo no presento fallos.
