View Pemeliharaan Gardu

| Unit | ULP Ampenan | | |
| Penyulang | Udayana | | |

MM219

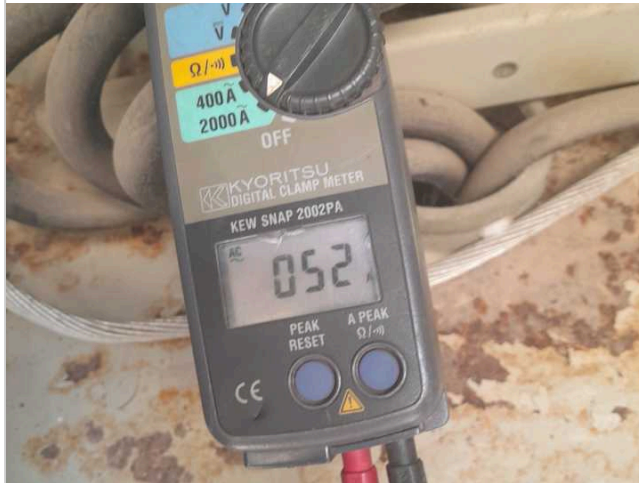
Berat Total R

| Beban Total | R: 52 | S: 49 | | T: 50 | | N: 8 | | |

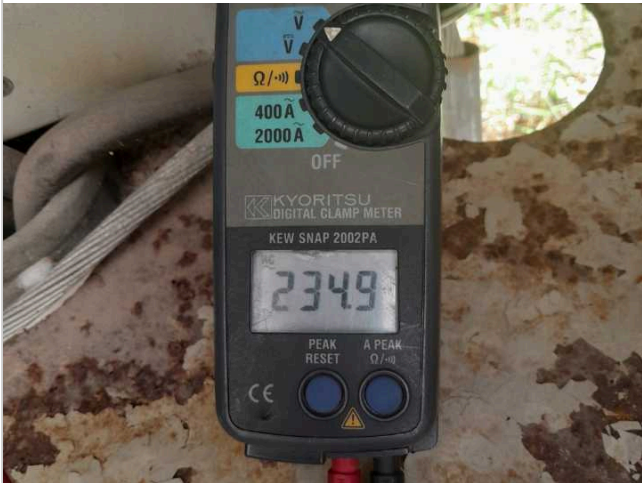
Tegangan R-N

| Tegangan | R-N: 233 | S-N: 233 | | T-N: 233 | | R-S: 0 | S-T: 0 | T-R: 0 |

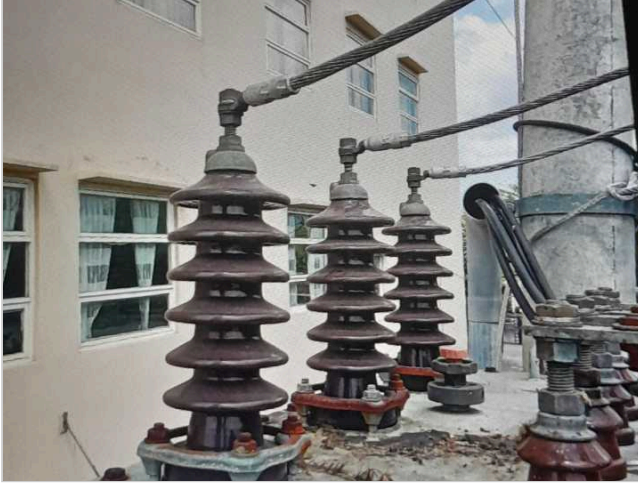
| Cut Out | | R | S | T |
|---|---|---|---|---|
| Bushing Primer | R: Baik | | S: Baik | T: Baik |

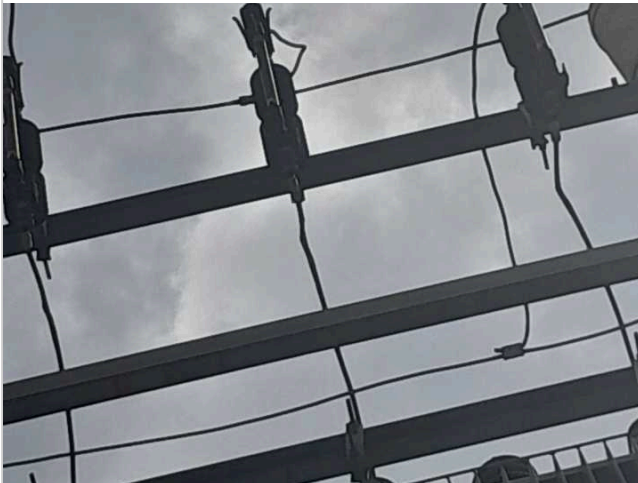
FCO

| Cut Out | | R | S | T |
|---|---|---|---|---|
| | | Kondisi: <b>Baik</b><br>Jenis: <b>Polimer</b><br>Ukuran Fuse Link: <b>8</b> | Kondisi: <b>Baik</b><br>Jenis: <b>Polimer</b><br>Ukuran Fuse Link: <b>8</b> | Kondisi: <b>Baik</b><br>Jenis: <b>Polimer</b><br>Ukuran Fuse Link: <b>8</b> |

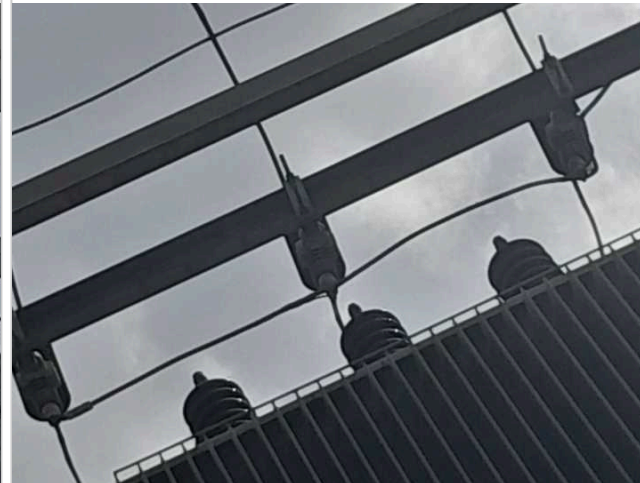
Arrester

| Cut Out | | R | S | T |
|---|---|---|---|---|
| | | Kondisi: <b>Baik</b><br>Jenis: <b>Polimer</b> | Kondisi: <b>Baik</b><br>Jenis: <b>Polimer</b> | Kondisi: <b>Baik</b><br>Jenis: <b>Polimer</b> |
