| <div>PROSCANINSPEÇÕES</div> | | | | RELATÓRIO DE ENSAIO ULTRASSOM COMPUTADORIZADO PHASED ARRAY<br>COMPUTERIZED ULTRASOUND TEST REPORT PHASED ARRAY | | | | | | | RELATÓRIO:<br>REPORT: | | |
| | | | | | | | | | | | N-PAL-SH-001/26 | | |
| IT-OB-107 REV-1 | | | | ASME B31.3 Ed.2024 | | | | | FOLHA:<br>SHEET: | | 01 DE 07 | | |
| TUBULAÇÃO | | | | PALMONT/GASA | | | AC DN3 X 5,5mm | | | ESCOVADA | | | |

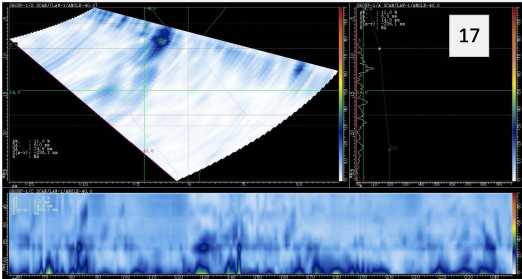
| 17 | AH-3-MB-003-CS8-NI-001 | 002 | 1 | - | - | - | - | - | - | - | A | SH-063 | |

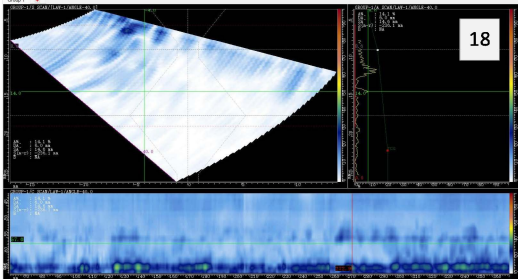
| 18 | AH-3-MB-003-CS8-NI-001 | 003 | 1 | - | - | - | - | - | - | - | A | SH-063 | |

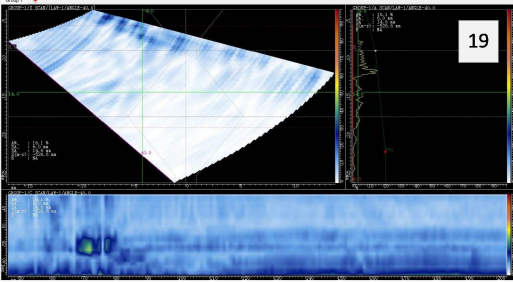
| 19 | AH-3-MB-003-CS8-NI-001 | 004 | 1 | - | - | - | - | - | - | - | A | SH-063 | |

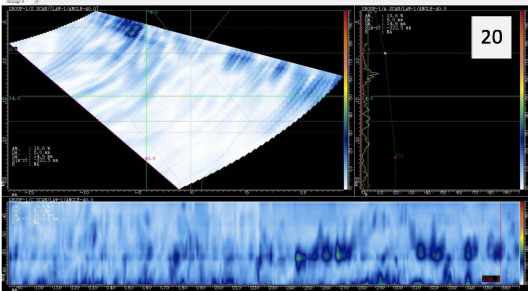
| 20 | AH-3-MB-003-CS8-NI-002 | 006 | 1 | - | - | - | - | - | - | - | A | SH-071 | |
