| | | | RELATÓRIO DE ENSAIO NÃO DESTRUTIVO<br>NDT REPORT<br>ULTRASSOM PHASED ARRAY<br>PHASED ARRAY ULTRASONIC TEST | | | | | | END | | | | |
| RELATÓRIO:<br>Report: PA-CS-PALM-07-26 | | | REVISÃO:<br>Revision: 0 | | PÁGINA:<br>Page: 01/05 | | PROGRAMAÇÃO:<br>Programming: - | | DATA DE INSPEÇÃO:<br>Inspection Date: 26/06/2026 | | | | |
| CLIENTE:<br>Client: RAIZEN ENERGIA S.A | | | PROJETO:<br>Project: E2G - MONTAGEM ELETROMECAÂNICA | | | | Unidade:<br>Unit: GASA - ANDRADINA - SP | | | | | | |
| DESCRIÇÃO:<br>Description: INSPEÇÃO SOLDAS DE TOPO | | EQUIPAMENTO:<br>Equipment: - | | TAG:<br>Tag: ASC-2-UT-080-CS19-NI | | DOCUMENTO DE REF:<br>Reference document: CONFORME ISOMÉTRICO | | REVISÃO<br>Review: - | | FLUIDO:<br>Fluid: - | | | |

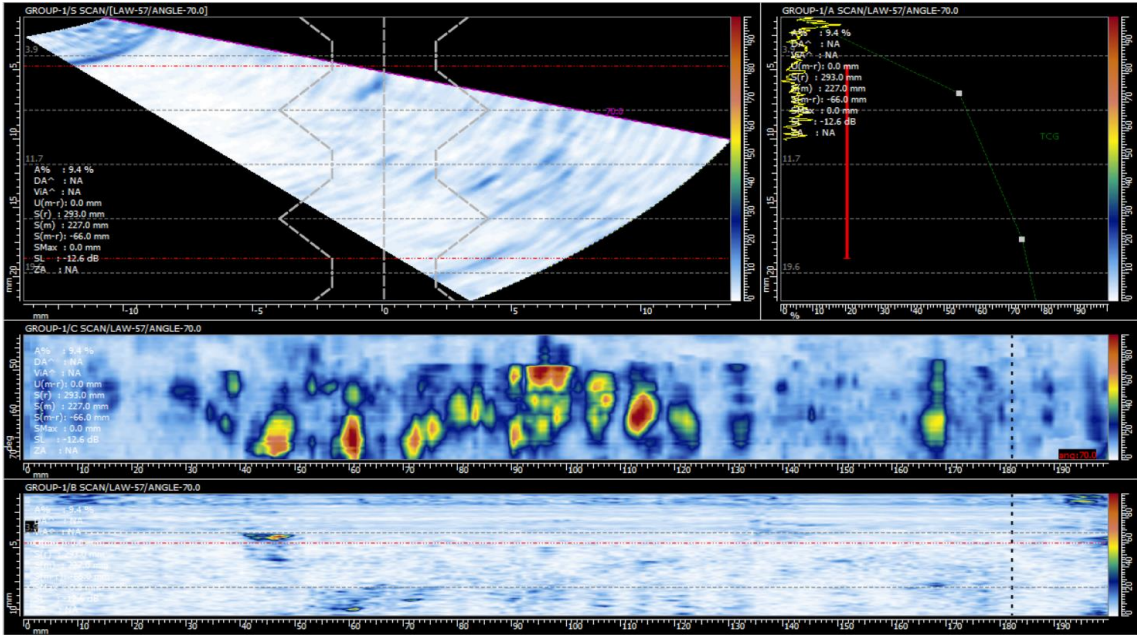
SPOOL-001 JUNTA-003

| ASC-2-UT-080-CS19-NI | 003 | 001 | 2" | - | - | - | - | - | - | - | CIS-078 | CIS-078 | A |

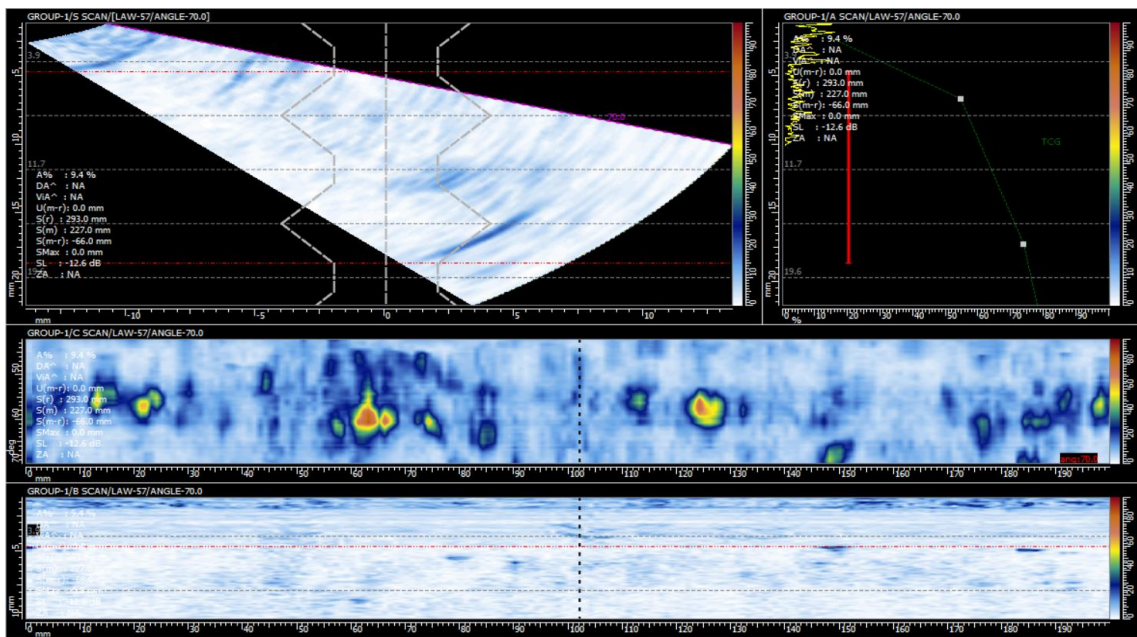
SPOOL-001 JUNTA-004

| ASC-2-UT-080-CS19-NI | 004 | 001 | 2" | - | - | - | - | - | - | - | CIS-078 | CIS-078 | A |

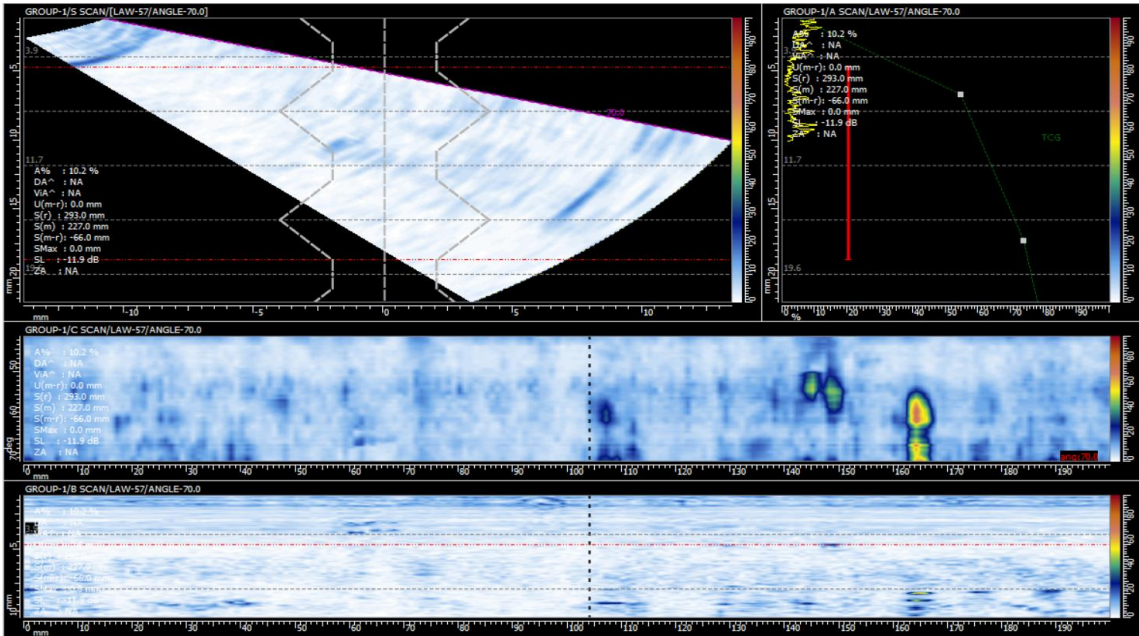
SPOOL-001 JUNTA-005

| ASC-2-UT-080-CS19-NI | 005 | 001 | 2" | - | - | - | - | - | - | - | CIS-078 | CIS-078 | A |

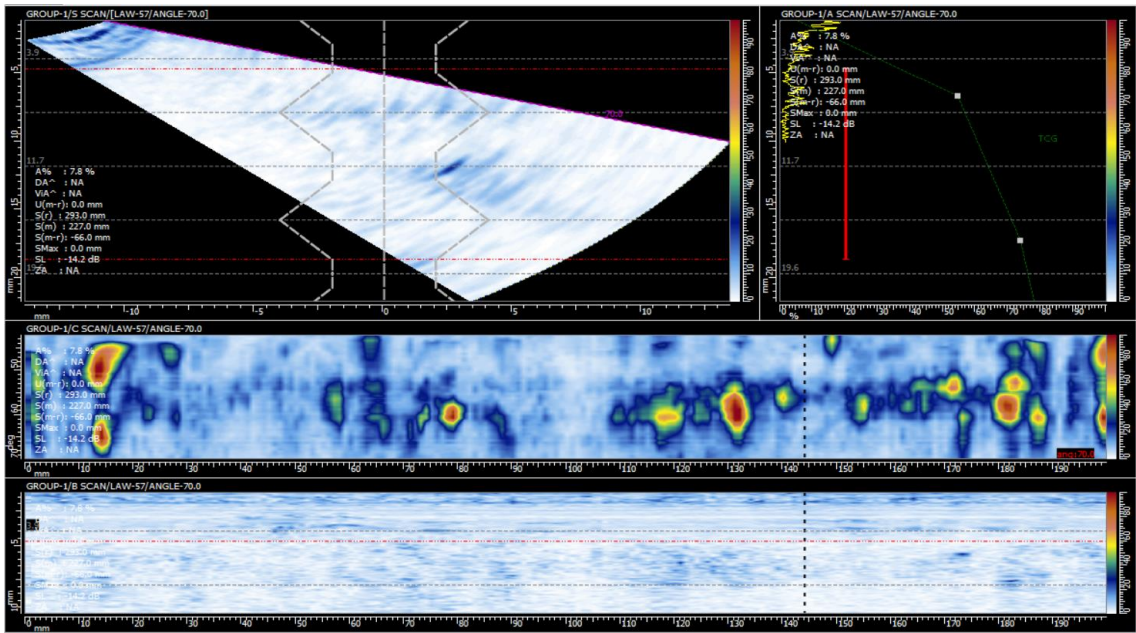
SPOOL-001 JUNTA-006

| ASC-2-UT-080-CS19-NI | 006 | 001 | 2" | - | - | - | - | - | - | - | CIS-078 | CIS-078 | A |
