| | | | RELATÓRIO DE ENSAIO NÃO DESTRUTIVO<br>NDT REPORT<br>ULTRASSOM PHASED ARRAY<br>PHASED ARRAY ULTRASONIC TEST | | | | | | | END | | | |
| RELATÓRIO:<br>Report: <b>US-FAB-PA-158</b><br>CLIENTE:<br>Client: <b>RAIZEN ENERGIA S.A</b> | | | REVISÃO:<br>Revision: <b>0</b> | | PÁGINA:<br>Page: <b>01/03</b> | | PROGRAMAÇÃO:<br>Programming: <b>-</b> | | DATA DE INSPEÇÃO:<br>Inspection Date: <b>24/06/2026</b> | | | | |
| | | | PROJETO:<br>Project: <b>E2G - MONTAGEM ELETROMECAÂNICA</b> | | Unidade:<br>Unit: <b>GASA - ANDRADINA - SP</b> | | | | | | | | |
| DESCRIÇÃO:<br>Description: <b>INSPEÇÃO SOLDAS DE TOPO</b> | | | EQUIPAMENTO:<br>Equipment: <b>-</b> | | TAG:<br>Tag: <b>FBK-6-SL-147-S02-NI</b> | | DOCUMENTO DE REF:<br>Reference document: <b>CONFORME ISOMÉTRICO</b> | | REVISÃO<br>Review: <b>-</b> | | FLUIDO:<br>Fluid: <b>-</b> | | |

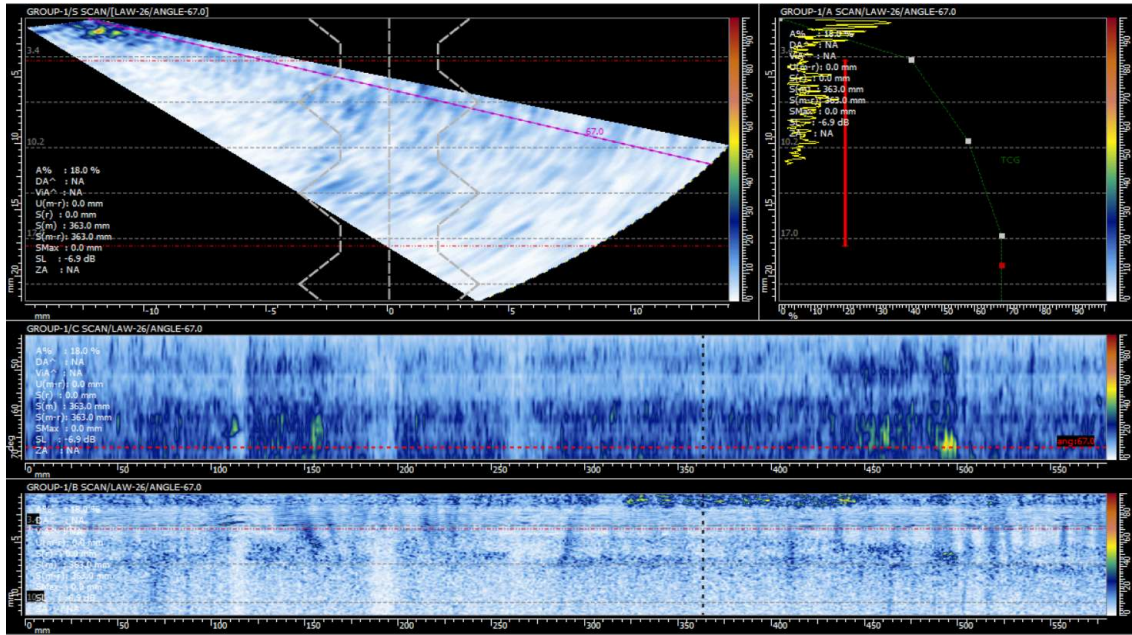
SPOOL-001 JUNTA-002

| FBK-6-SL-147-S02-NI | 002 | 001 | 6" | - | - | - | - | - | - | - | P-1637 | P-1637 | A |

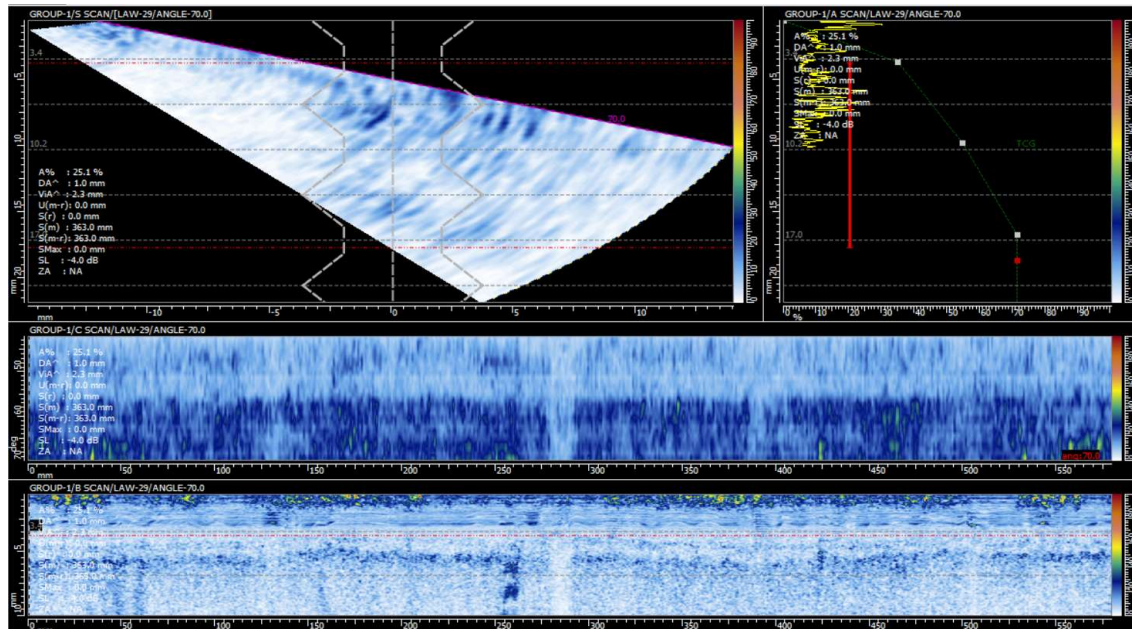
SPOOL-001 JUNTA-003

| FBK-6-SL-147-S02-NI | 003 | 001 | 6" | - | - | - | - | - | - | - | P-1637 | P-1637 | A |

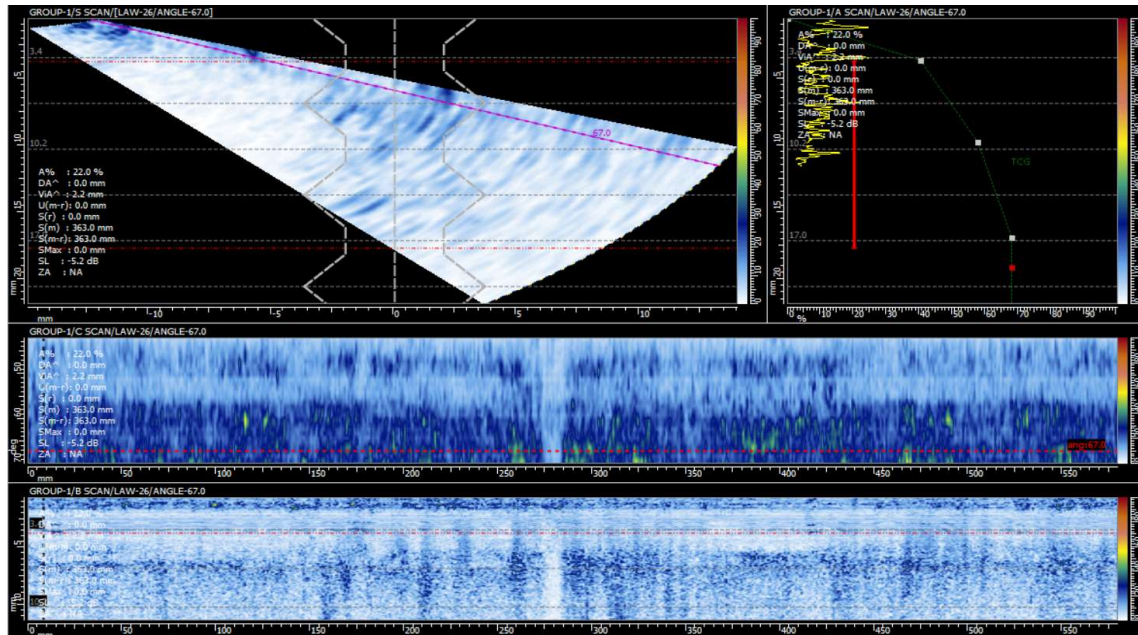
SPOOL-001 JUNTA-004

| FBK-6-SL-147-S02-NI | 004 | 001 | 6" | - | - | - | - | - | - | - | P-1637 | P-1637 | A |

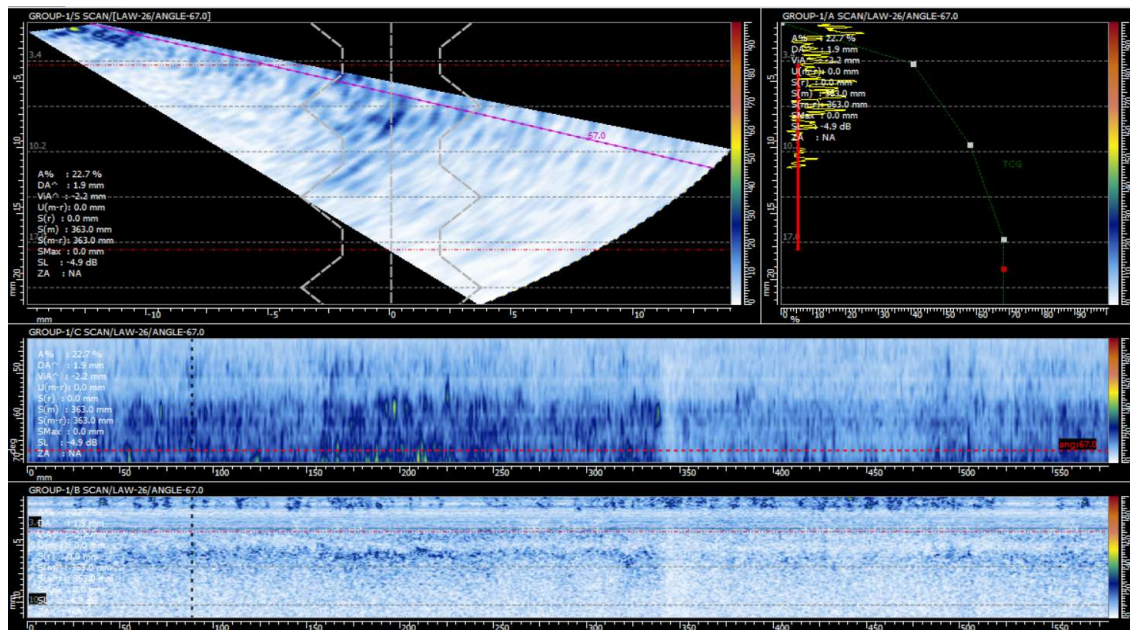
SPOOL-002 JUNTA-005

| FBK-6-SL-147-S02-NI | 005 | 002 | 6" | - | - | - | - | - | - | - | P-1838 | P-1838 | A |
