| | | | <div>RELATÓRIO DE ENSAIO NÃO DESTRUTIVO</div> <div>NDT REPORT</div> <div>ULTRASSOM PHASED ARRAY</div> <div>PHASED ARRAY ULTRASONIC TEST</div> | | | | | | | <div>END</div> | | | | | | | | | | | | | | | | |
| RELATÓRIO:<br>Report: <b>US-FAB-PA-160</b> | | | REVISÃO:<br>Revision: <b>0</b> | | PÁGINA:<br>Page: <b>01/02</b> | | PROGRAMAÇÃO:<br>Programming: <b>-</b> | | DATA DE INSPEÇÃO:<br>Inspection Date: <b>24/06/2026</b> | | | | | | | | | | | | | | | | | |
| CLIENTE:<br>Client: <b>RAIZEN ENERGIA S.A</b> | | | PROJETO:<br>Project: <b>E2G - MONTAGEM ELETROMECÂNICA</b> | | | Unidade:<br>Unit: <b>GASA - ANDRADINA - SP</b> | | | | | | | | | | | | | | | | | | | | |
| DESCRIÇÃO:<br>Description: <b>INSPEÇÃO SOLDAS DE TOPO</b> | | EQUIPAMENTO:<br>Equipment: <b>-</b> | | TAG:<br>Tag: <b>FBK-6-SL-148-S02-NI</b> | | DOCUMENTO DE REF:<br>Reference document: <b>CONFORME ISOMÉTRICO</b> | | REVISÃO<br>Review: <b>-</b> | | FLUIDO:<br>Fluid: <b>-</b> | | | | | | | | | | | | | | | | |

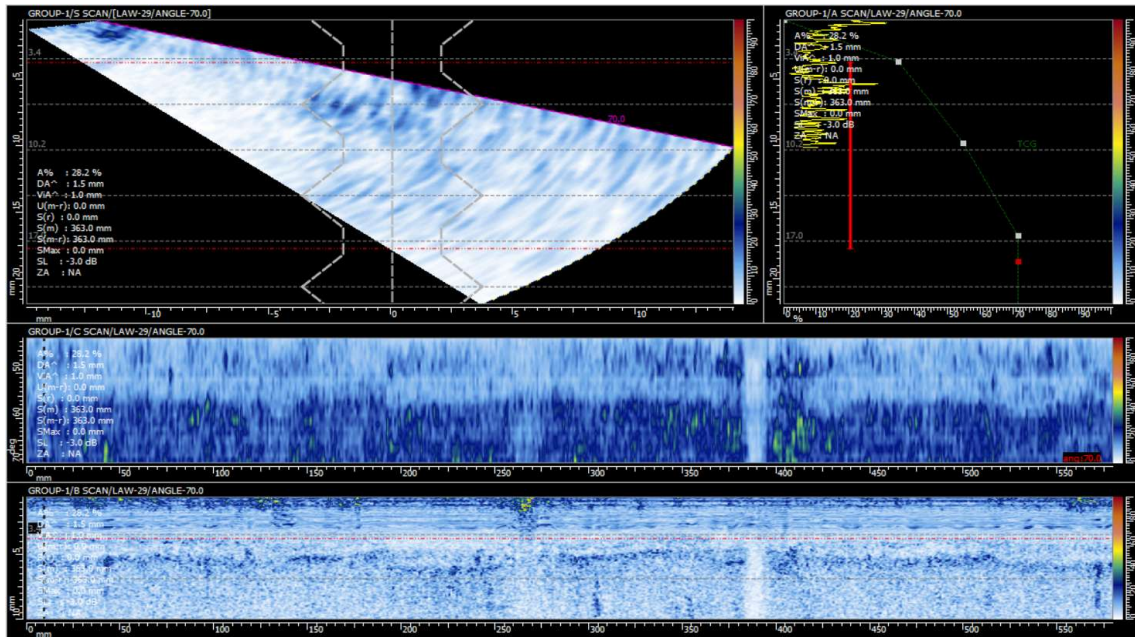
SPOOL-001 JUNTA-002

| <b>FBK-6-SL-148-S02-NI</b> | <b>002</b> | <b>001</b> | <b>6"</b> | <b>-</b> | <b>-</b> | <b>-</b> | <b>-</b> | <b>-</b> | <b>-</b> | <b>-</b> | <b>P-1802</b> | <b>P-1802</b> | <b>A</b> | | | | | | | | | | | | | |
