| <div></div> | | | <div>RELATÓRIO DE ENSAIO NÃO DESTRUTIVO<br/>NDT REPORT<br/>ULTRASSOM PHASED ARRAY<br/>PHASED ARRAY ULTRASONIC TEST</div> | | | | | | | <div>END</div> | | | | |
| RELATÓRIO:<br>Report: N-PA-CS-PALM-03-26 | | | REVISÃO:<br>Revision: 0 | | PÁGINA:<br>Page: 01/09 | | PROGRAMAÇÃO:<br>Programing: - | | DATA DE INSPEÇÃO:<br>Inspection Date: 25/06/2026 | | | | | |
| CLIENTE:<br>Client: RAIZEN ENERGIA S.A | | | PROJETO:<br>Project: E2G - MONTAGEM ELETROMECAÂNICA | | | | Unidade:<br>Unit: GASA - ANDRADINA - SP | | | | | | | |
| DESCRIÇÃO:<br>Description: INSPEÇÃO SOLDAS DE TOPO | | EQUIPAMENTO:<br>Equipment: TUBULAÇÃO | | TAG:<br>Tag: - | | DOCUMENTO DE REF:<br>Reference document: CONFORME ISOMÉTRICO | | REVISÃO<br>Review: - | | FLUIDO:<br>Fluid: - | | | | |

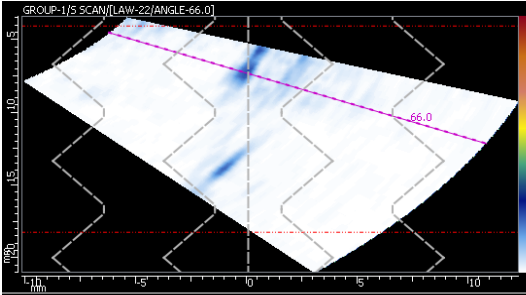
| SC-2-UT-024-CS3-NI-SP1 | | 4 | 001 | 2" | - | - | - | - | - | - | CIS-078 CIS-078 | | A | |

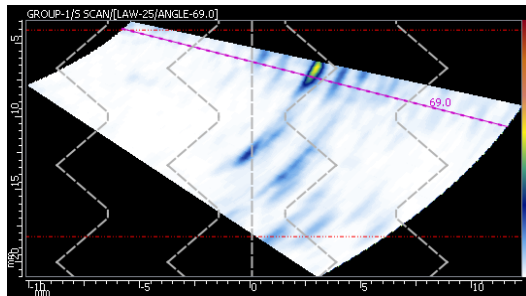
| SC-2-UT-188-CS3-NI-SP1 | | 3 | 001 | 2" | - | - | - | - | - | - | CIS-078 CIS-078 | | A | |
