利河伯驗屋職人

預先施作浴室防水  
做法

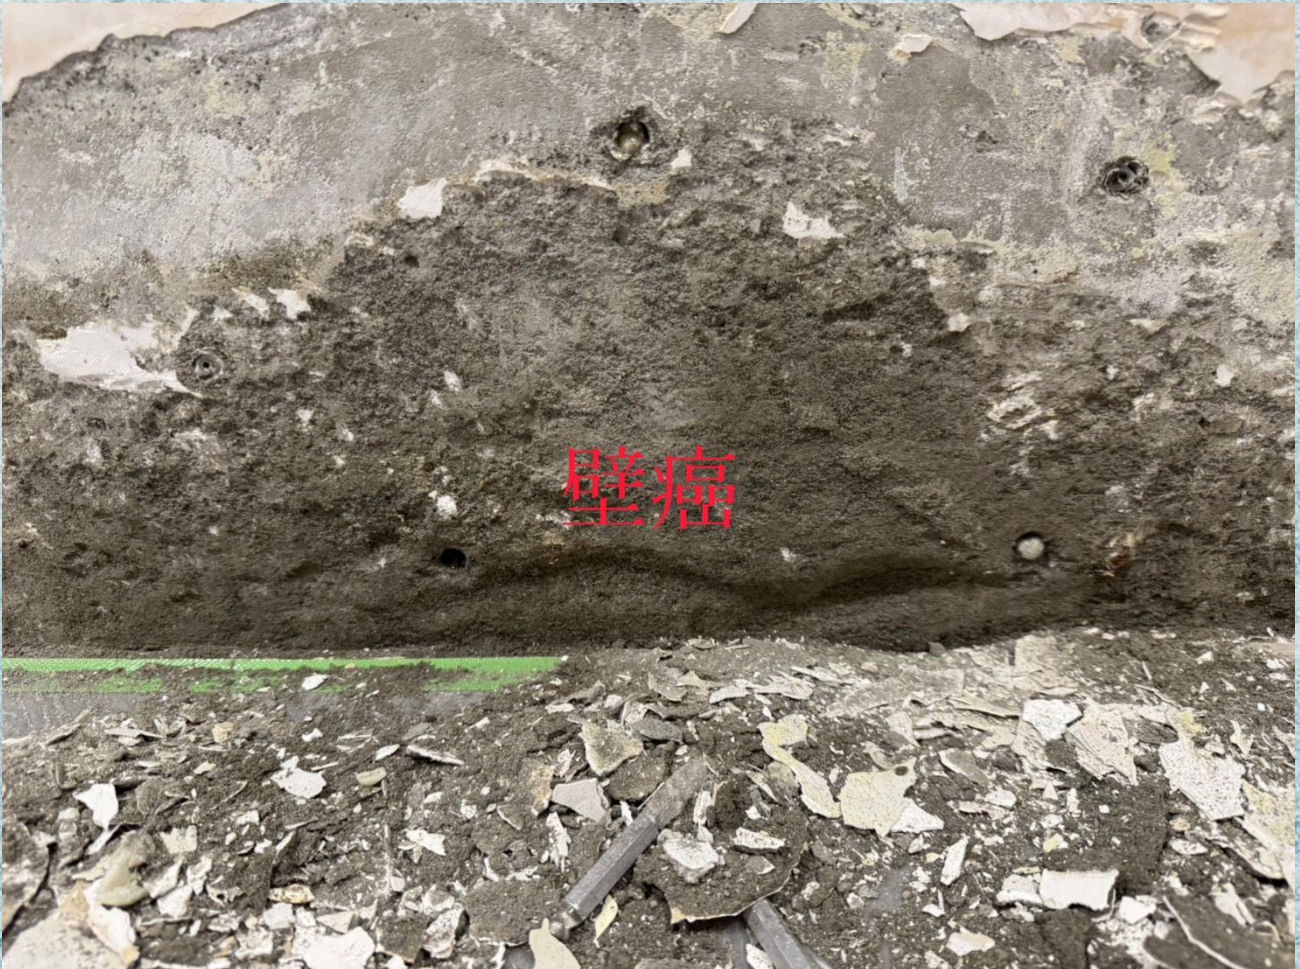
淋浴污水會透過磁磚填縫、蓮蓬水龍頭穿牆孔洞，進入磁磚層，導致浴室隔間牆肇生壁癌、磁磚填縫吐出白華。

壁癌

白華

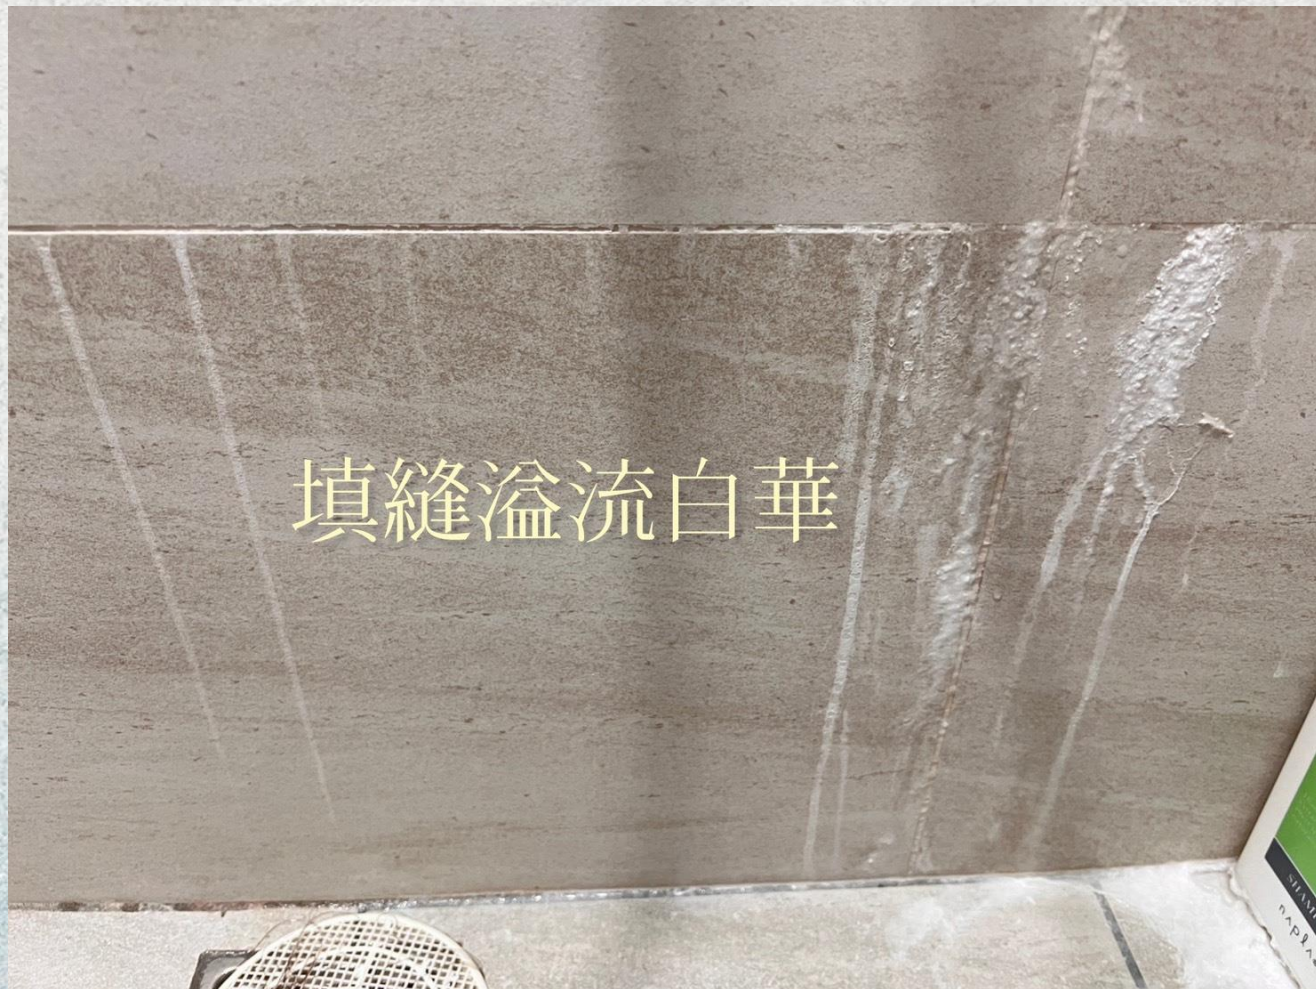
填縫溢流白華

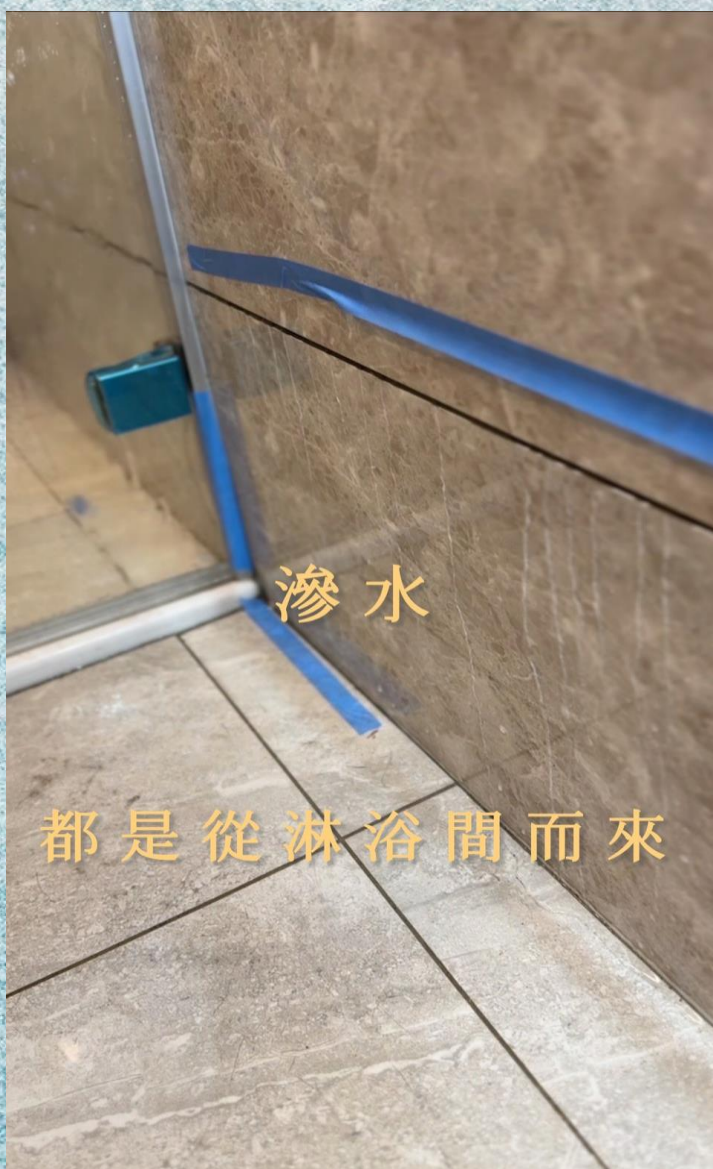
滲水

都是從淋浴間而來
