Rapporto di prova

Resistenza al fuoco - Armadi

N° RAPPORTO: 067514-001-1-c

OGGETTO RAPPORTO DI PROVA DI RESISTENZA AL FUOCO, AI

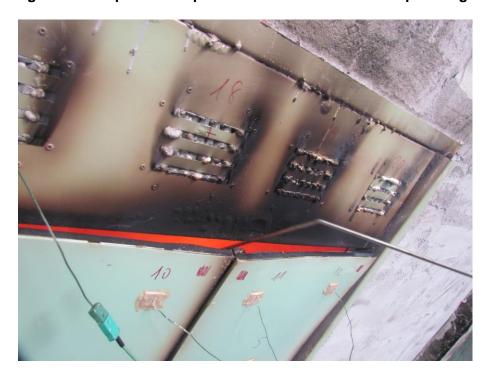
Fotografia 11: Aspetto della porta nel momento dell'errore per integrità.

Minuto	Osservazioni
0	Avvio della prova.
1	La termocoppia 19 si è staccata.
3	Fuoriuscita di fumo dal perimetro della porta, tra battente e cornice.
7	Si osserva che le grate superiori sono ben sigillate; tuttavia, quelle inferiori sono sigillate sul lato esposto.
15	Si è staccata la termocoppia 18.
18	Viene provata la dima da 6 mm nella parte superiore dei battenti; viene percorsa una distanza superiore a 150 mm; errore per integrità.
19	Prova sospesa su richiesta del cliente.

(1): La misurazione di questo criterio è sospesa a causa di errore per integrità dima da 6 mm.
