불량폐기물 매립지의 오염에 관한 고찰

A Study on the Extent of the Pollution of an Illegal Landfill

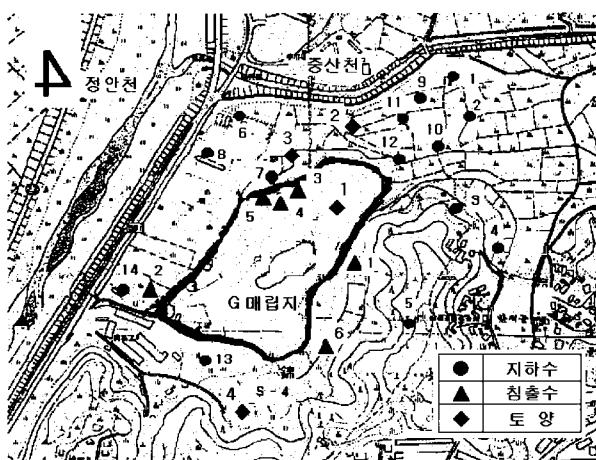
Fig. 1. Topograph of G-Landfill

조사 대상인 매립장은 G 지역에 위치하고 있으며, 사용기간은 1983년부터 1999년 6월까지 사용된 61,000m² 규모의 비위생 매립장으로 2000년부터 2002년까지 정비가 계획되어 실시되고 있다. 매립지 정비의 일환으로서 본 연구가 실시가 되었고, 오염도 평가를 위한 시료채취는 매립장 및 그 주변 토양, 지하수 그리고 침출수를 조사대상으로 하였다. 조사지역은 Fig. 1과 같으며 매립장 주변은 주로 논과 밭으로 둘러 쌓여 있고, 2개의 하천이 매립지 가까이에 위치해 있으며, 주택가와 아파트 단지 인근에 위치해 있

매립지 및 주변으로의 침출수 누출여부 및 오염을 알아보기 위하여 지하수 및 침출수 시료를 4월과 8월 2회에 걸쳐 채취하였다. 채수지점은 그림 1과 같고, 채수지점의 지하수위는 13~15m였으며, 지하수의 유동방향은 북서방향이다.
