Praktikum Rechnernetze

Protokoll zu Versuch 6 (Verkabelung) von Gruppe 1

2021-11-16

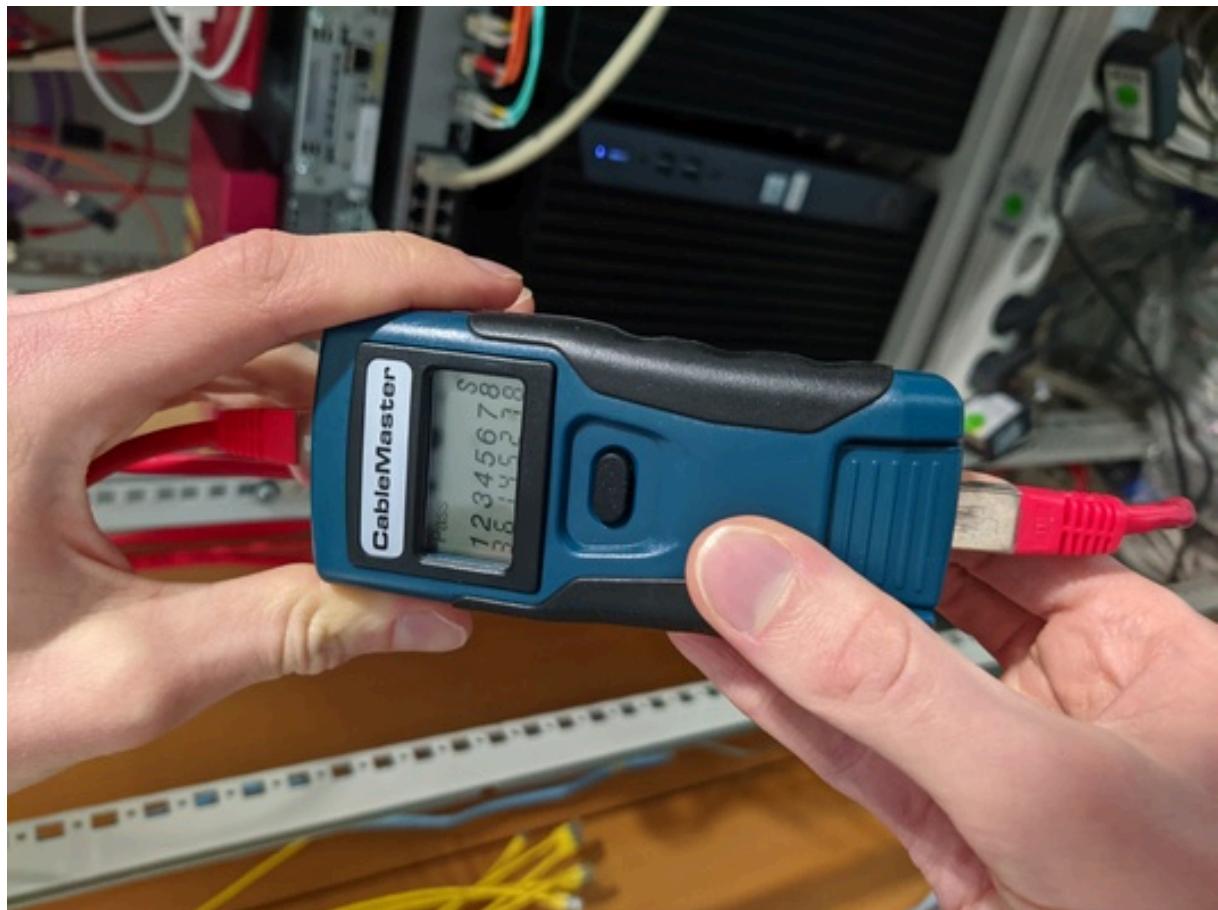
Abbildung 39: Pass-Ergebnis

Zu erkennen ist ein [Pass](#), jedoch mit vertauschten Kabeln:

Die Ergebnisse der Messtechniker unterstützen unsere Vermutung; 1/2 respektive 3/6 wurden getauscht.
