Praktikum Rechnernetze

Protokoll zu Versuch 6 (Verkabelung) von Gruppe 1

2021-11-16

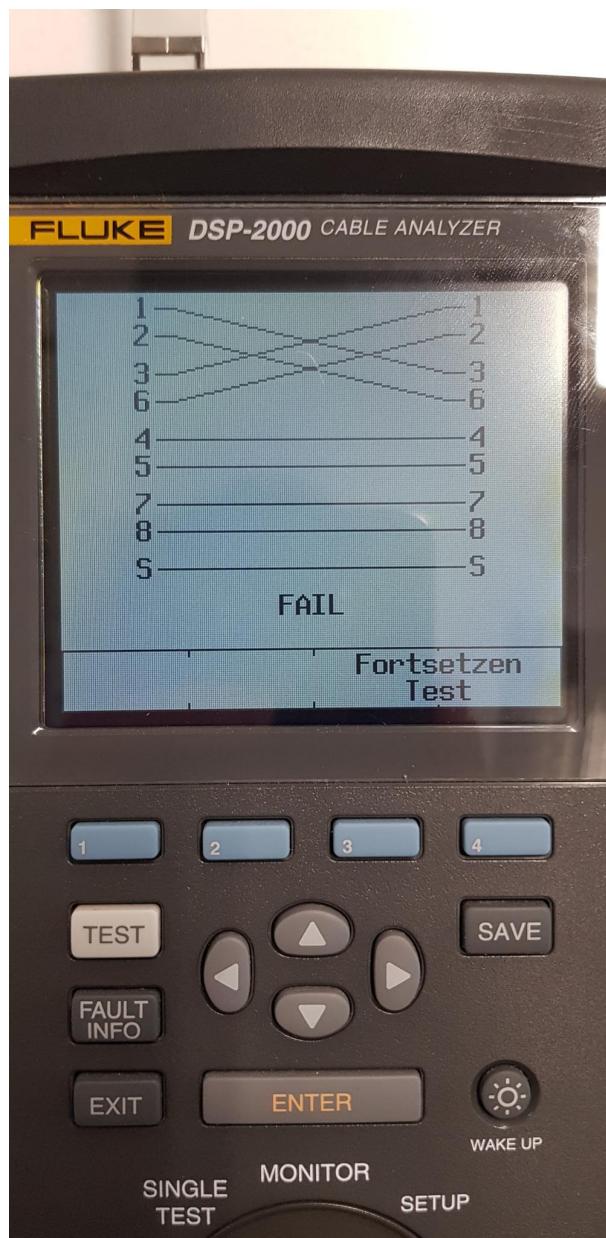
Abbildung 18: Verschiedene Standards verwendet

Das Gerät zeigt uns an, dass wir am Patch-Feld aus Versehen den falschen Standard verwendet haben, um die Kabel anzuschließen. Das stellt aber keine weiteren Probleme dar. Eine Internetverbindung war auch so ohne Probleme möglich. Im folgenden Bild kann der Fehler betrachtet werden:

Das Problem ist daher aufgetreten, dass am Patchfeld beide Standards verzeichnet sind, jedoch dies erst im Nachhinein bemerkt wurde und einer der beiden verwendet wurde.

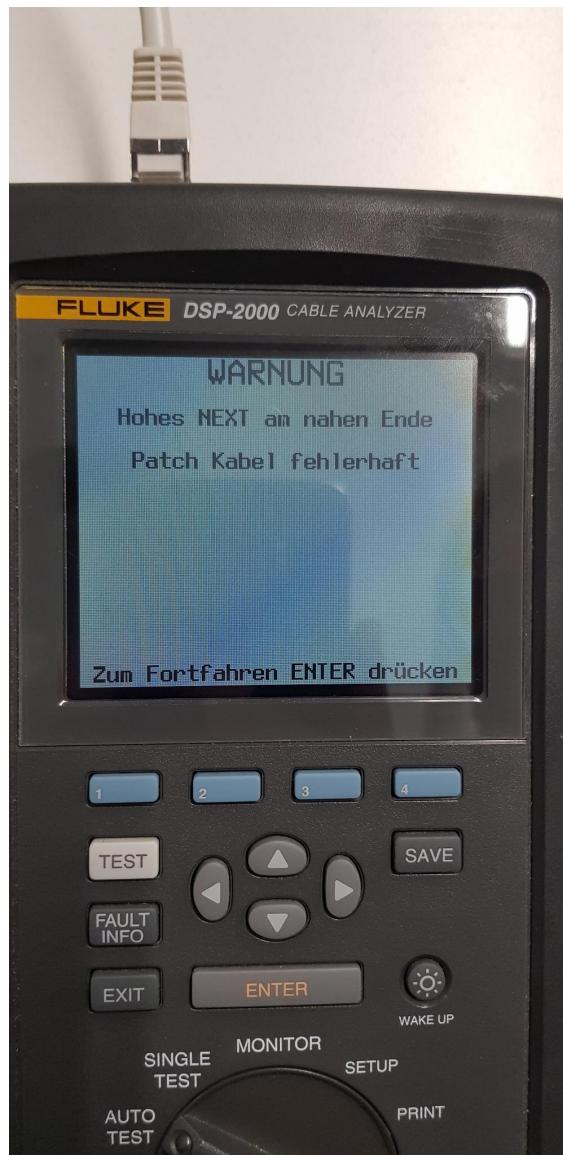
Abbildung 20: Hoher NEXT-Wert

Des Weiteren wurde ein hoher NEXT-Wert gemeldet, was an eventuell zu weit geöffneten Verdrillungen und der daher resultierenden fehlenden Abschirmung liegen könnte.

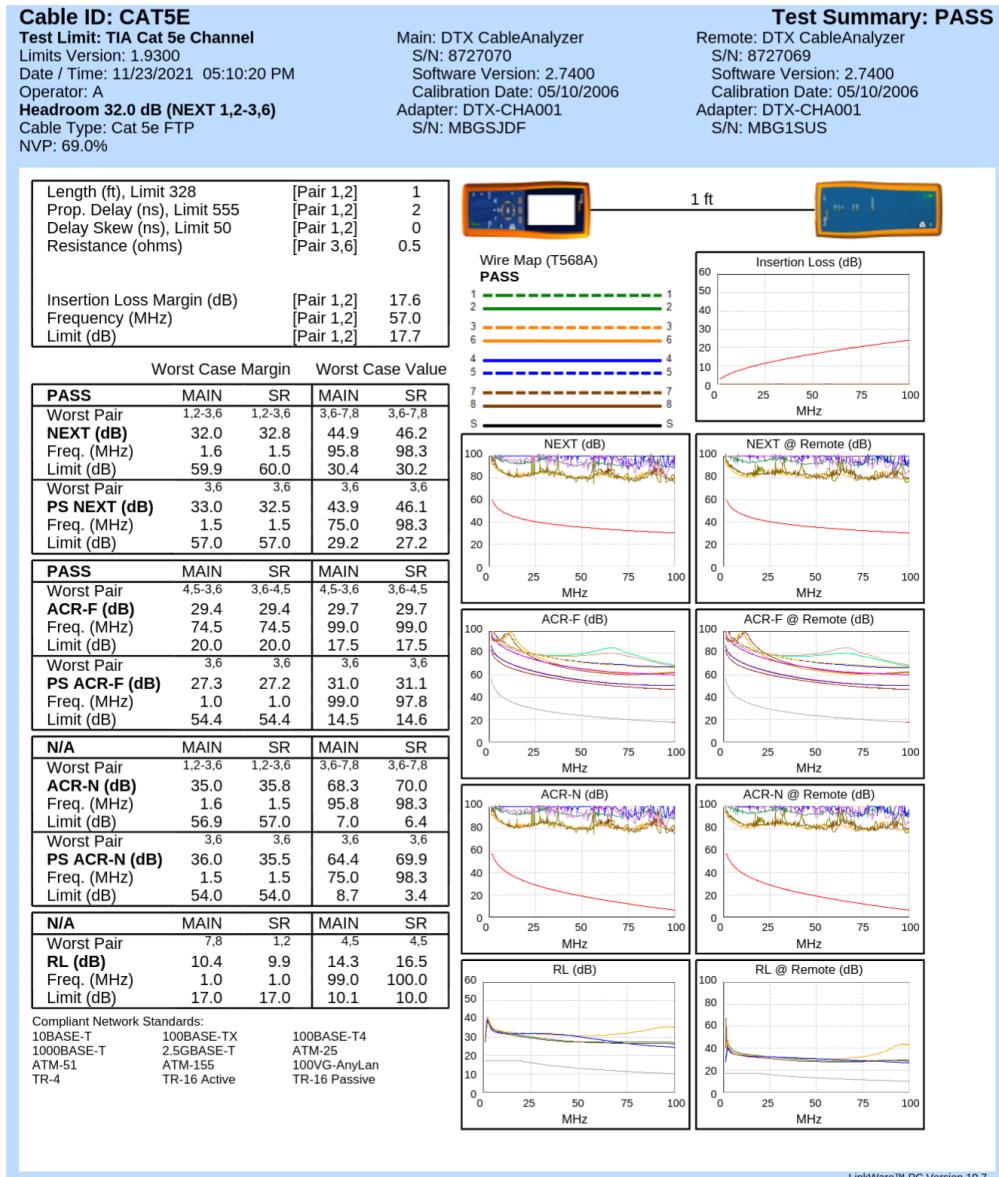
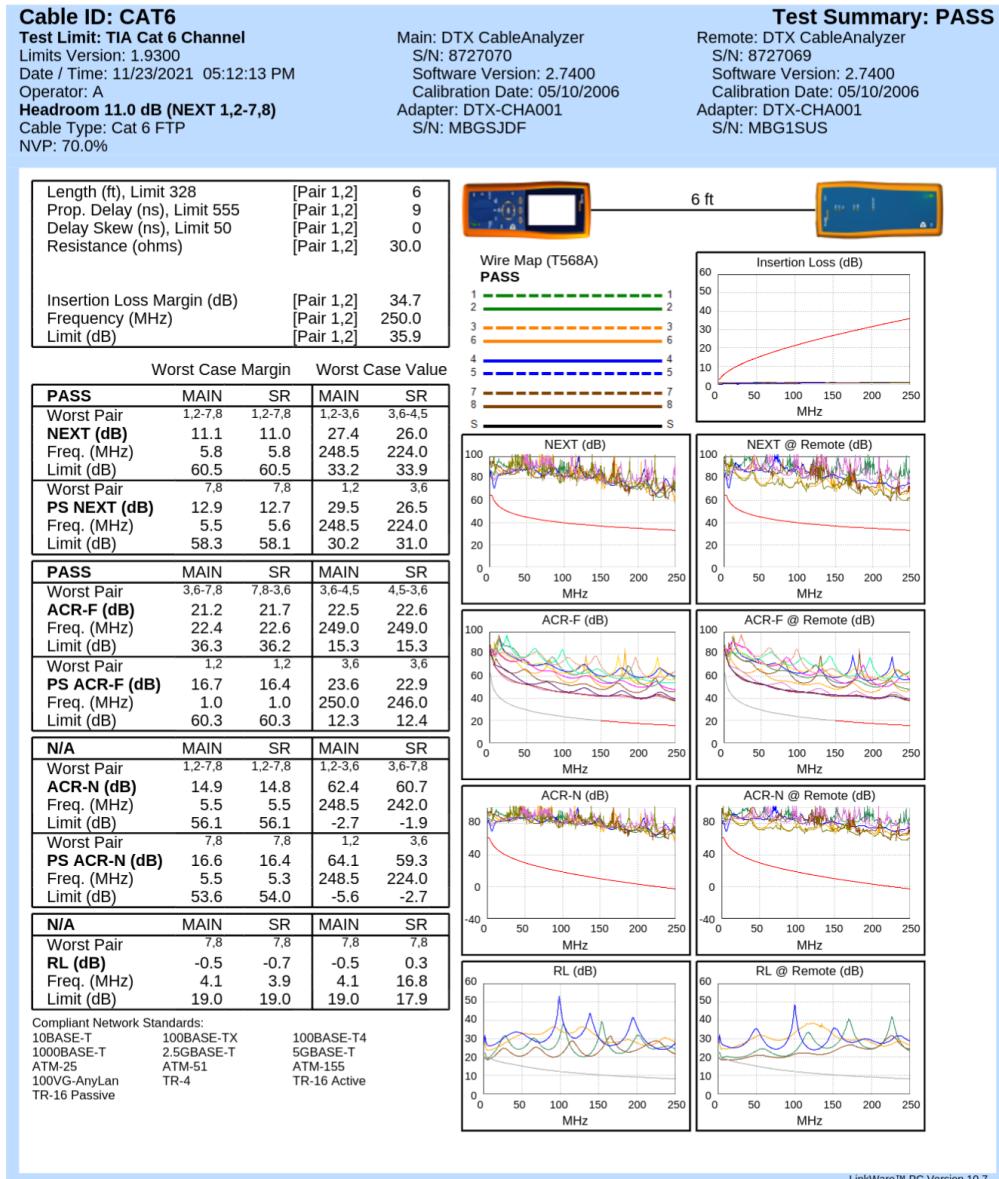
Es scheint, als wäre das CAT5e-Kabel besser als das CAT6-Kabel. Dies sollte aber eigentlich nicht der Fall sein. Laut unseren Vorbereitungsunterlagen sollte das Cat6-Kabel sowohl eine geringere Dämpfung, als auch einen höheren NEXT-Wert als das Cat5e-Kabel vorweisen; genau das Gegenteil ist aber

**Abbildung 21:** Cat5e

**Abbildung 22:** Cat6

hier der Fall.

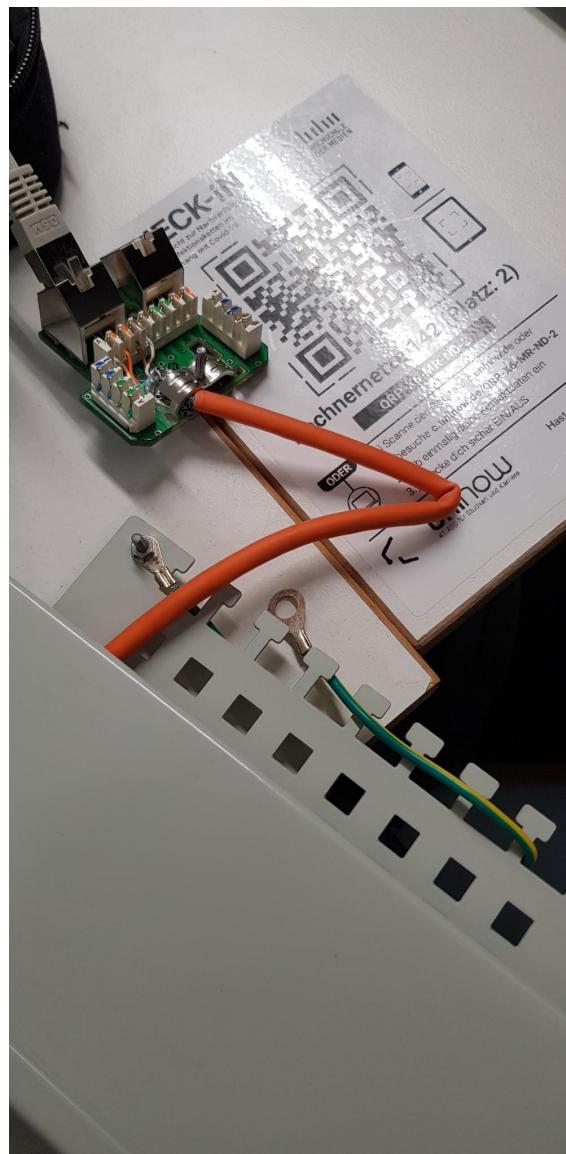
Abbildung 23: Knick im Kabel

Im ersten Durchgang knickten wir das Kabel sehr stark. Dies beeinflusste die Ergebnisse allerdings gar nicht.

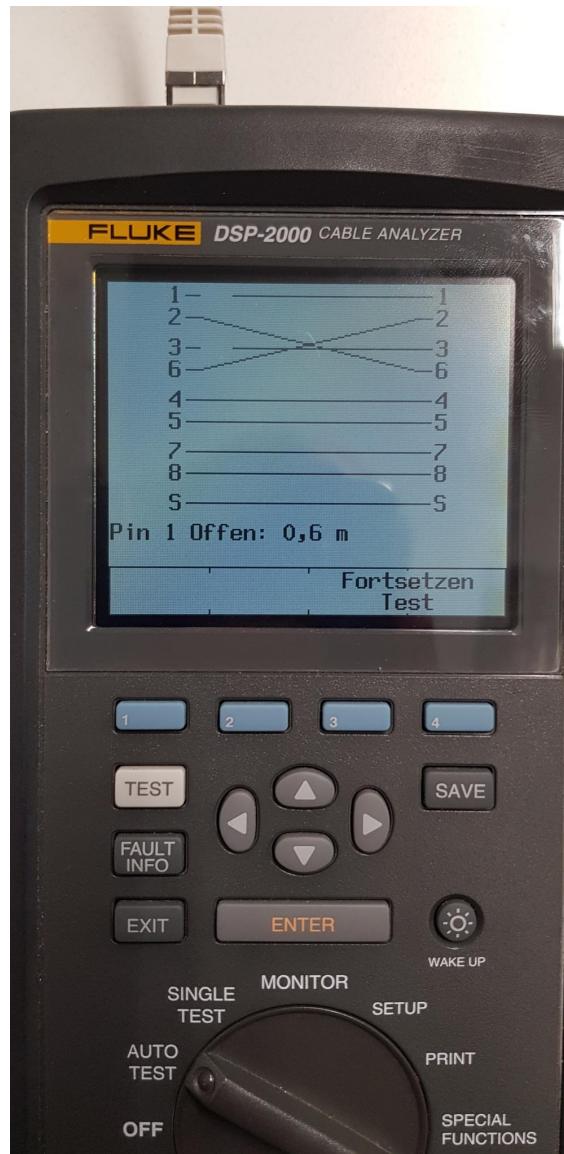
Abbildung 24: Ergebnis nach dem durchschneiden einer Ader

Im zweiten Durchgang schnitten wir mit dem Seitenschneider in das Kabel und durchtrennen eine Ader; dies ließ sich dann an der Fluke-Analyse erkennen.

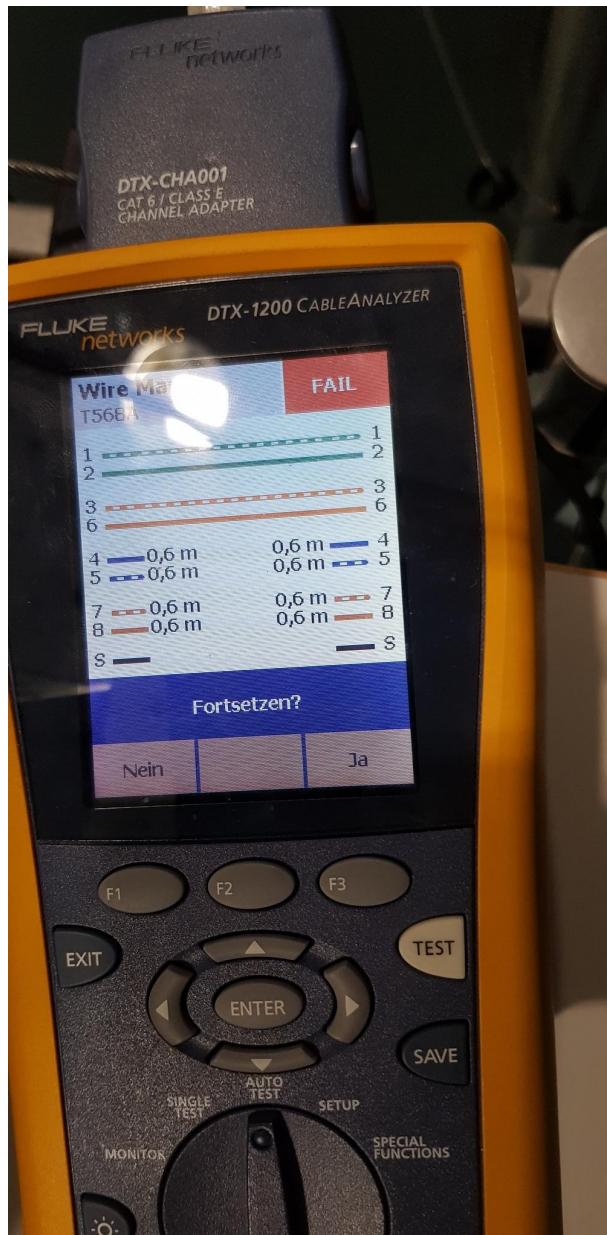
Abbildung 30: Fluke Messung

Misst man das CableSharing-Setup mit dem Fluke-Messgerät fällt auf, dass die Messung fehlschlägt. Dies liegt daran, dass das Fluke-Messgerät nicht für das Testen von CableSharing ausgelegt ist. Wir erhalten lediglich die Meldung, dass nicht alle Adern verbunden sind:

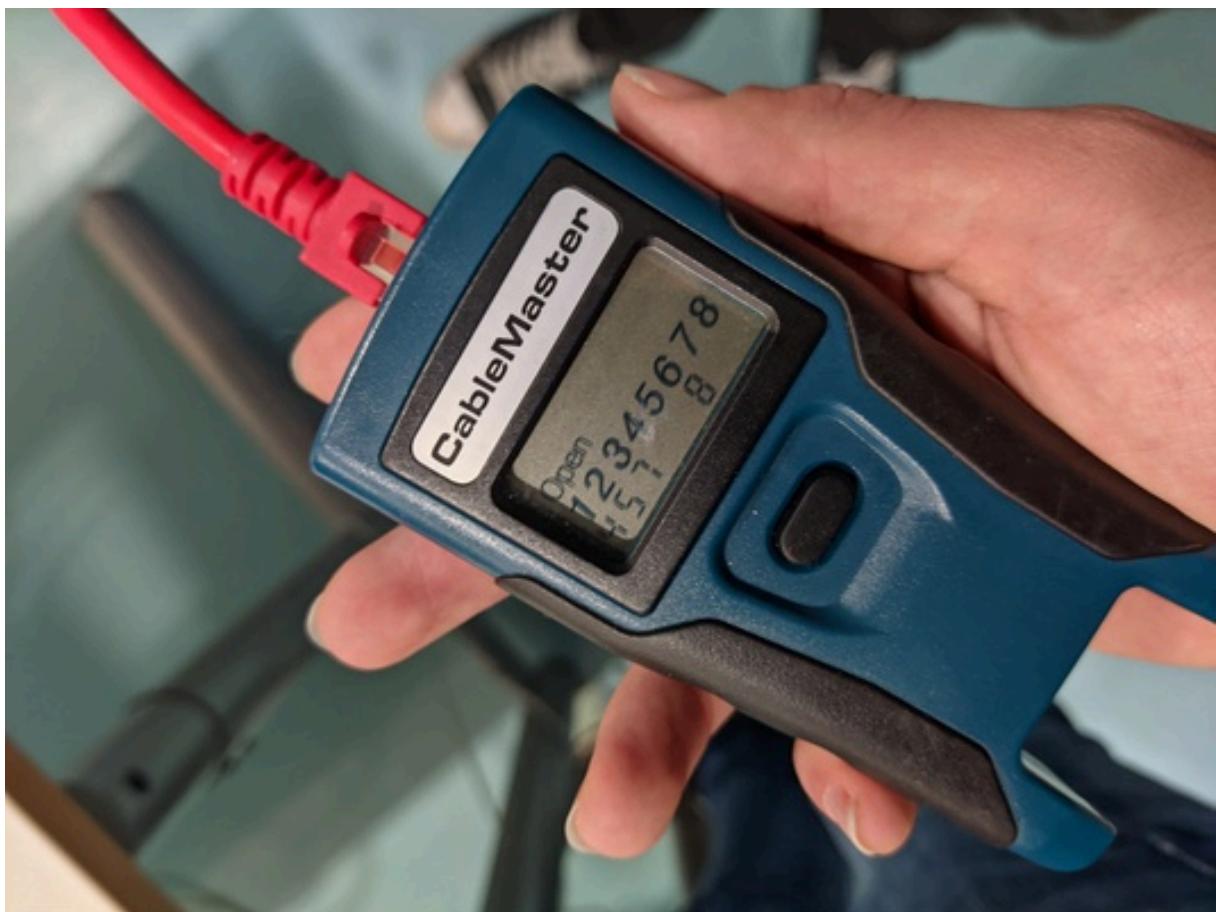
Abbildung 31: CableSharing-Ergebnisse des CM200

Ähnlich verhält es sich mit dem Ergebnis des CM200, welcher Open anzeigt:

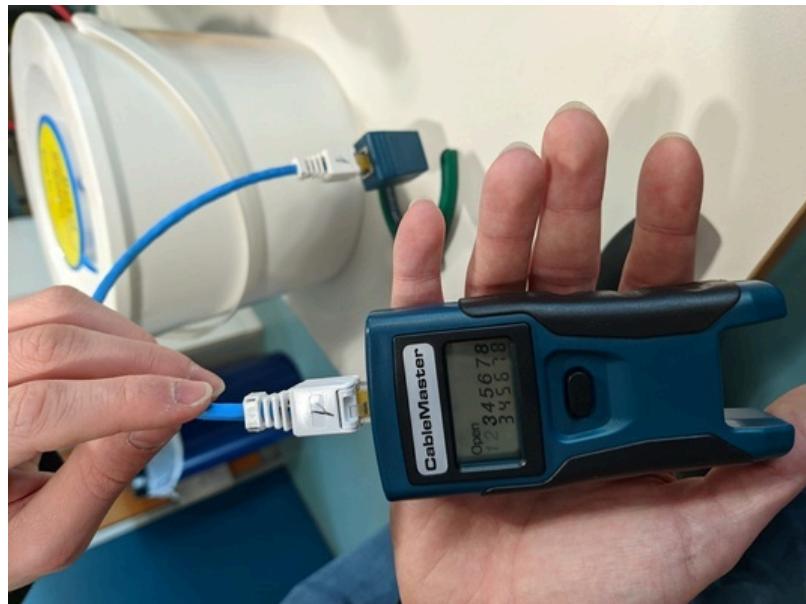
Abbildung 32: CM200-Ergebnis zu Kabel 1

Bei Kabel 1 wurden 1 & 2 blinkend und **Open** angezeigt:

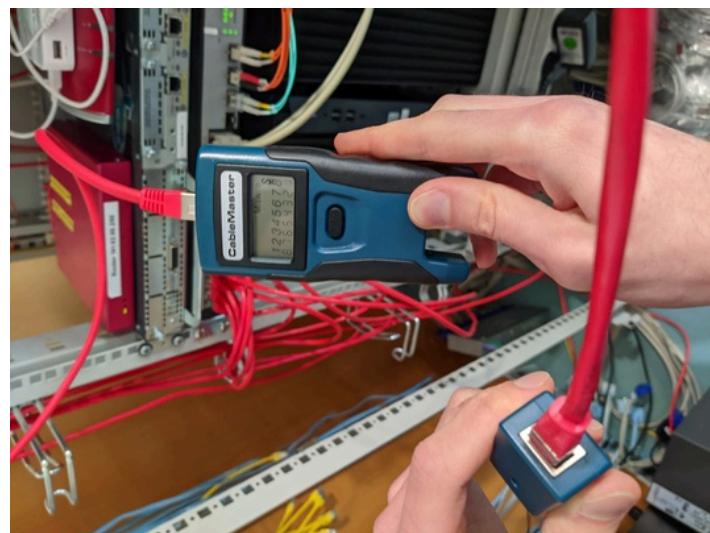
Abbildung 37: Misswire-Ergebnis

Zu erkennen ist ein **Misswire**:

Beide Ergebnisse lassen darauf schließen, dass die Buchsen am Patch-Panel nicht standardkonform aneinander angeschlossen sind.

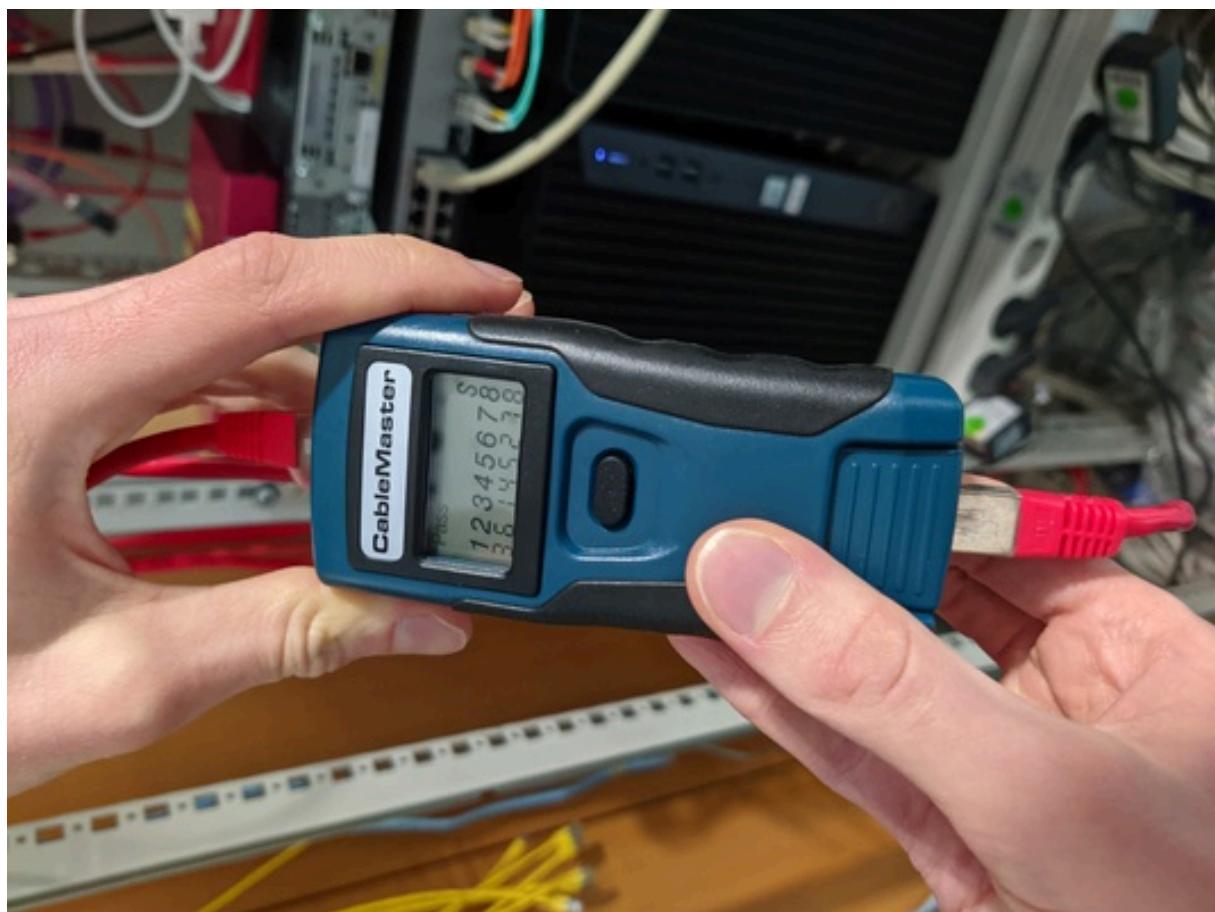
Abbildung 39: Pass-Ergebnis

Zu erkennen ist ein [Pass](#), jedoch mit vertauschten Kabeln:

Die Ergebnisse der Messtechniker unterstützen unsere Vermutung; 1/2 respektive 3/6 wurden getauscht.

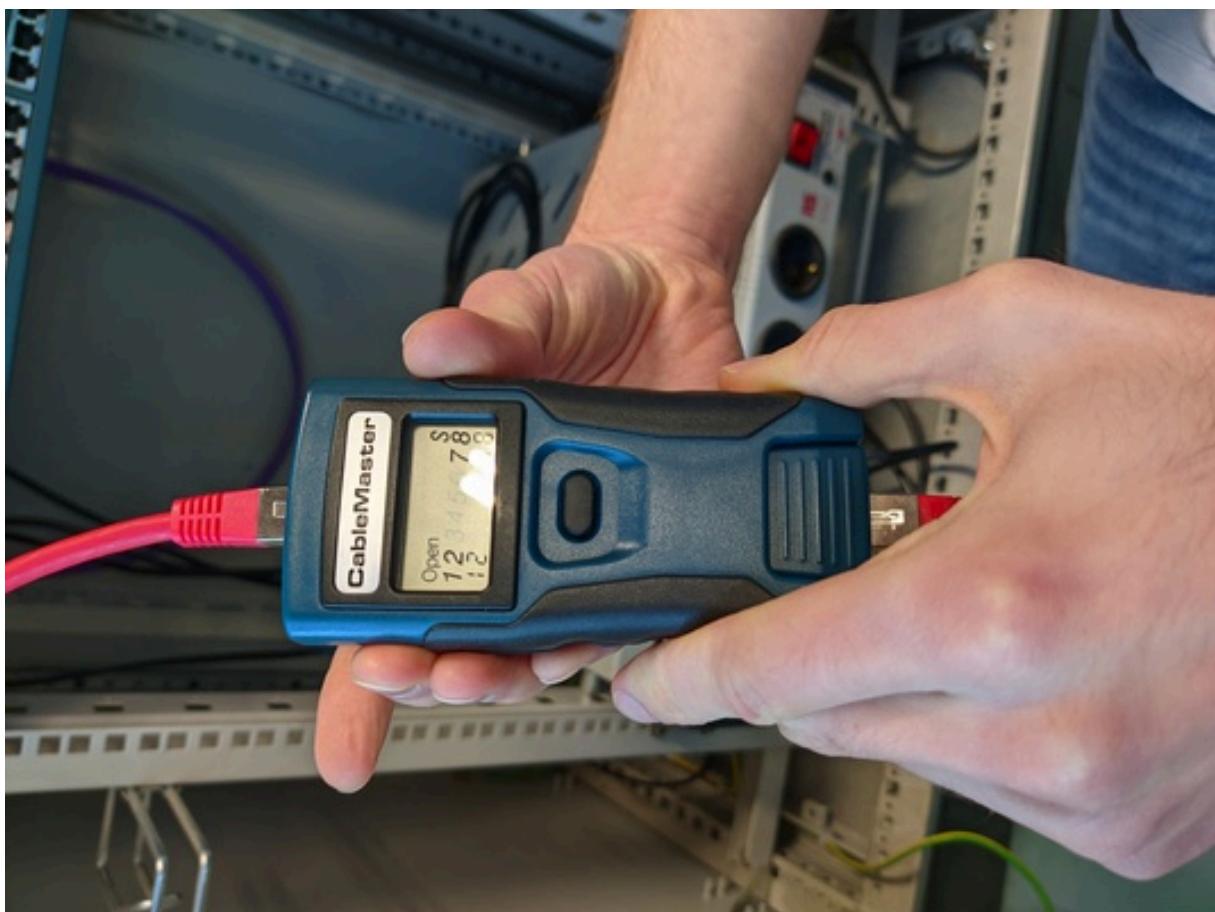
Abbildung 41: Open-Ergebnis

Zu erkennen ist ein [Open](#); 3,4,5 und 6 blinken:

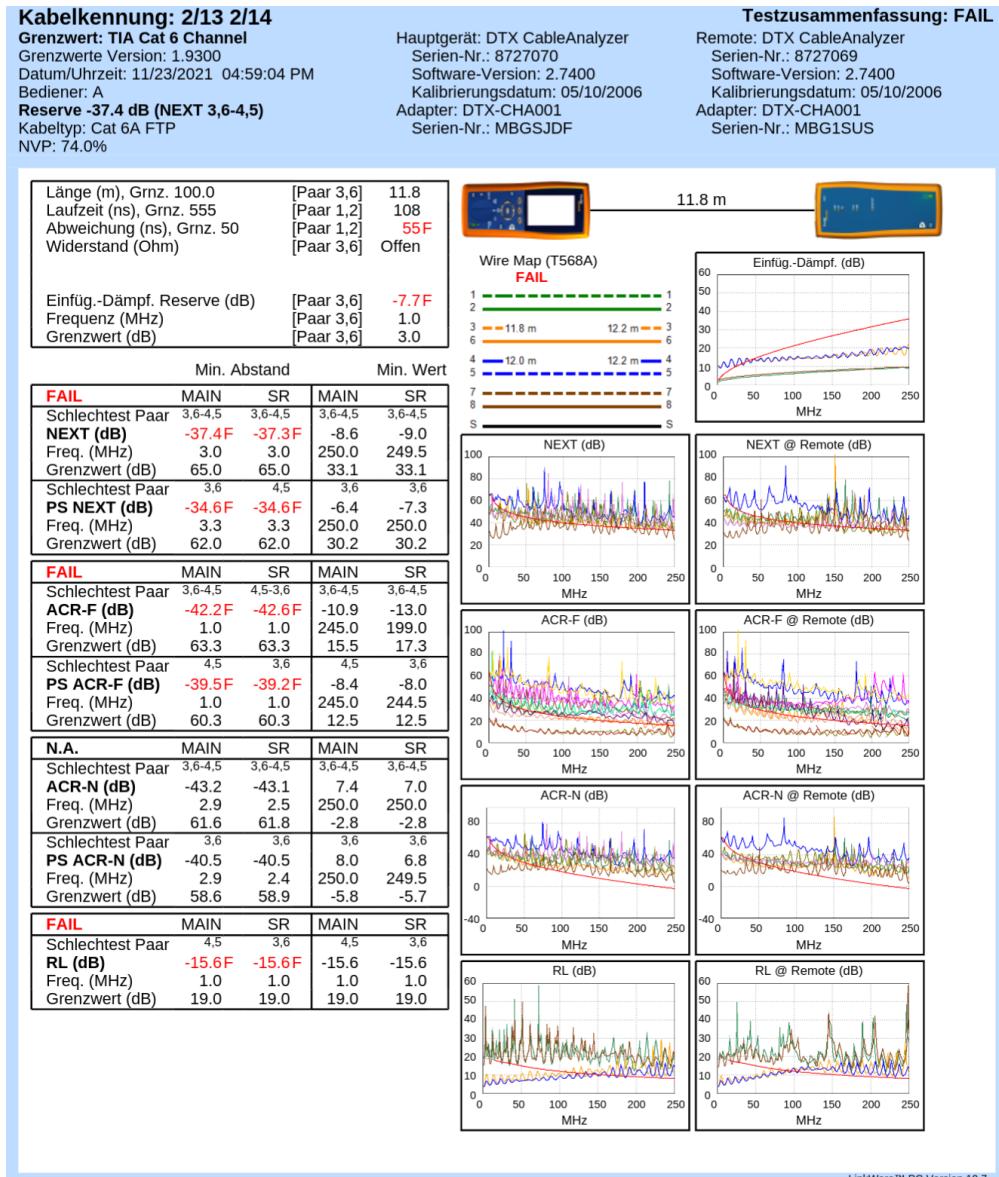
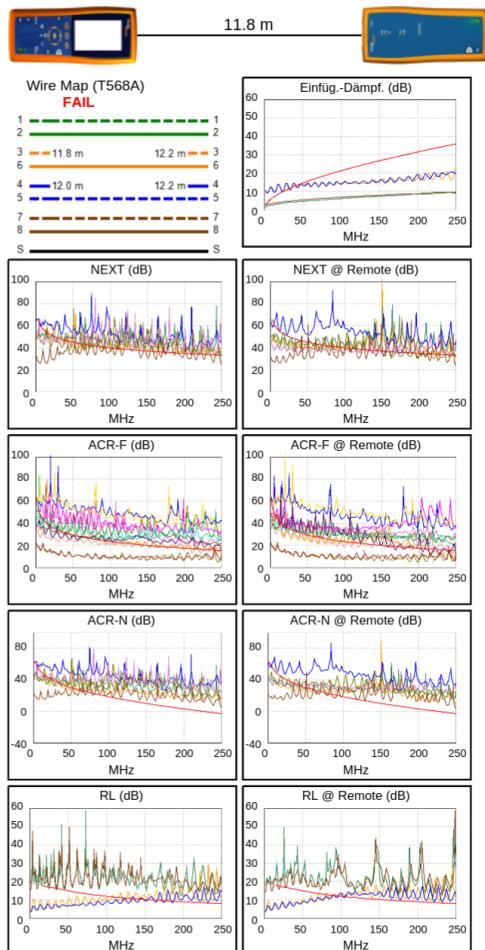
Abbildung 42: Ergebnisse der Messtechniker

**Testzusammenfassung: FAIL**

Wie auch auf dem Ergebnis der Messtechniker zu erkennen ist, sind 3 und 4 nicht miteinander verbunden.
