Praktikum Rechnernetze

Protokoll zu Versuch 6 (Verkabelung) von Gruppe 1

2021-11-16

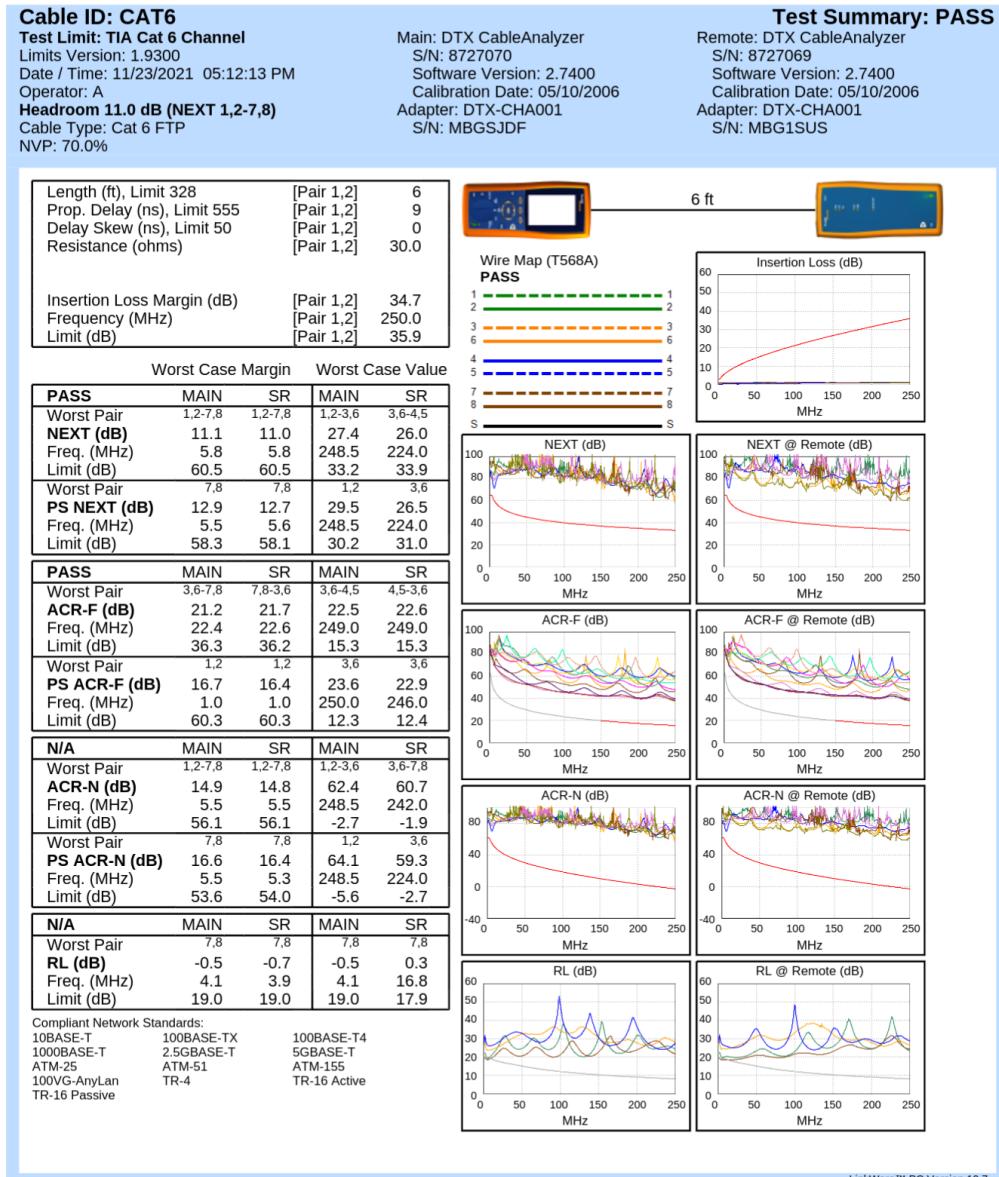
Es scheint, als wäre das CAT5e-Kabel besser als das CAT6-Kabel. Dies sollte aber eigentlich nicht der Fall sein. Laut unseren Vorbereitungsunterlagen sollte das Cat6-Kabel sowohl eine geringere Dämpfung, als auch einen höheren NEXT-Wert als das Cat5e-Kabel vorweisen; genau das Gegenteil ist aber

**Abbildung 21:** Cat5e

**Abbildung 22:** Cat6

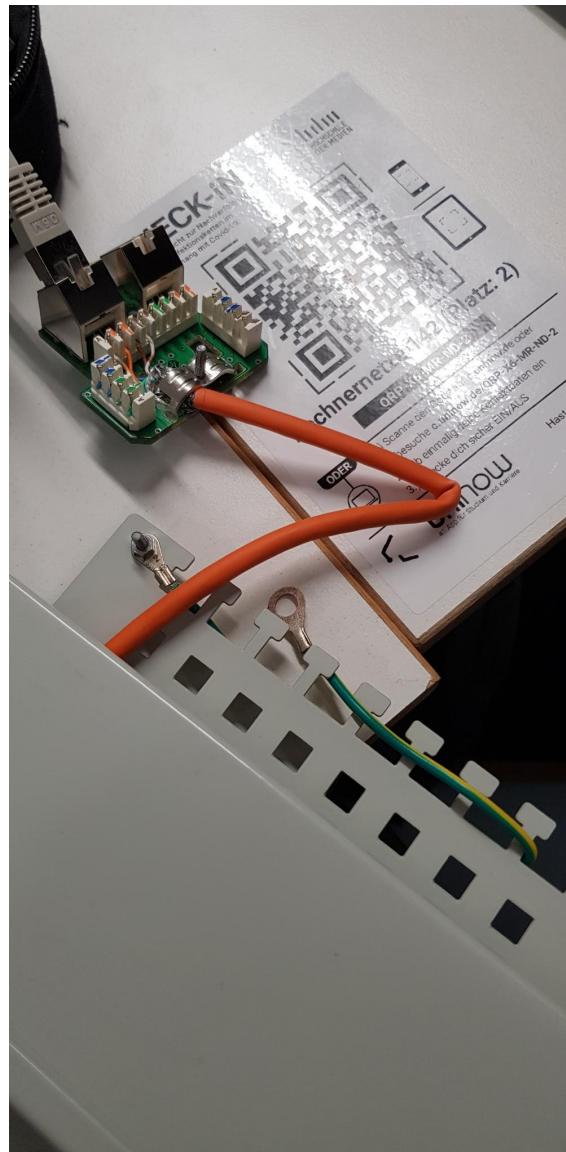
Abbildung 23: Knick im Kabel

Im ersten Durchgang knickten wir das Kabel sehr stark. Dies beeinflusste die Ergebnisse allerdings gar nicht.

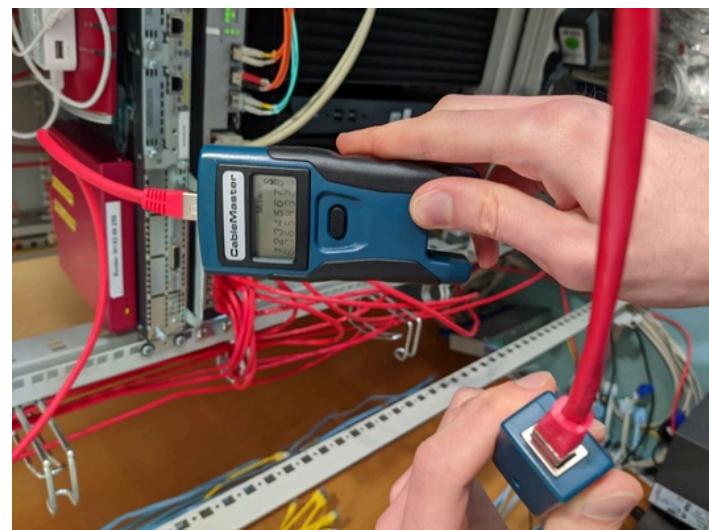
Abbildung 37: Misswire-Ergebnis

Zu erkennen ist ein **Misswire**:

Beide Ergebnisse lassen darauf schließen, dass die Buchsen am Patch-Panel nicht standardkonform aneinander angeschlossen sind.

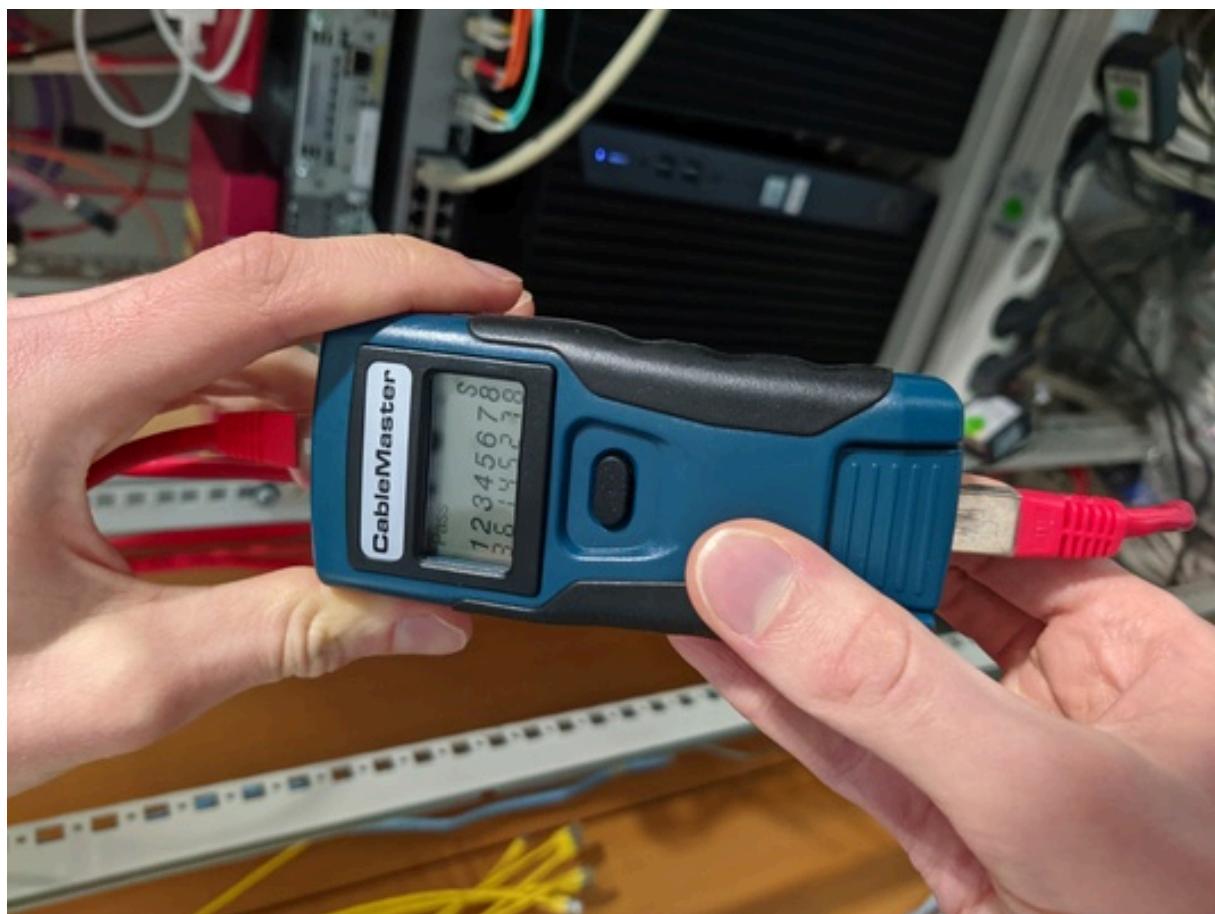
Abbildung 39: Pass-Ergebnis

Zu erkennen ist ein [Pass](#), jedoch mit vertauschten Kabeln:

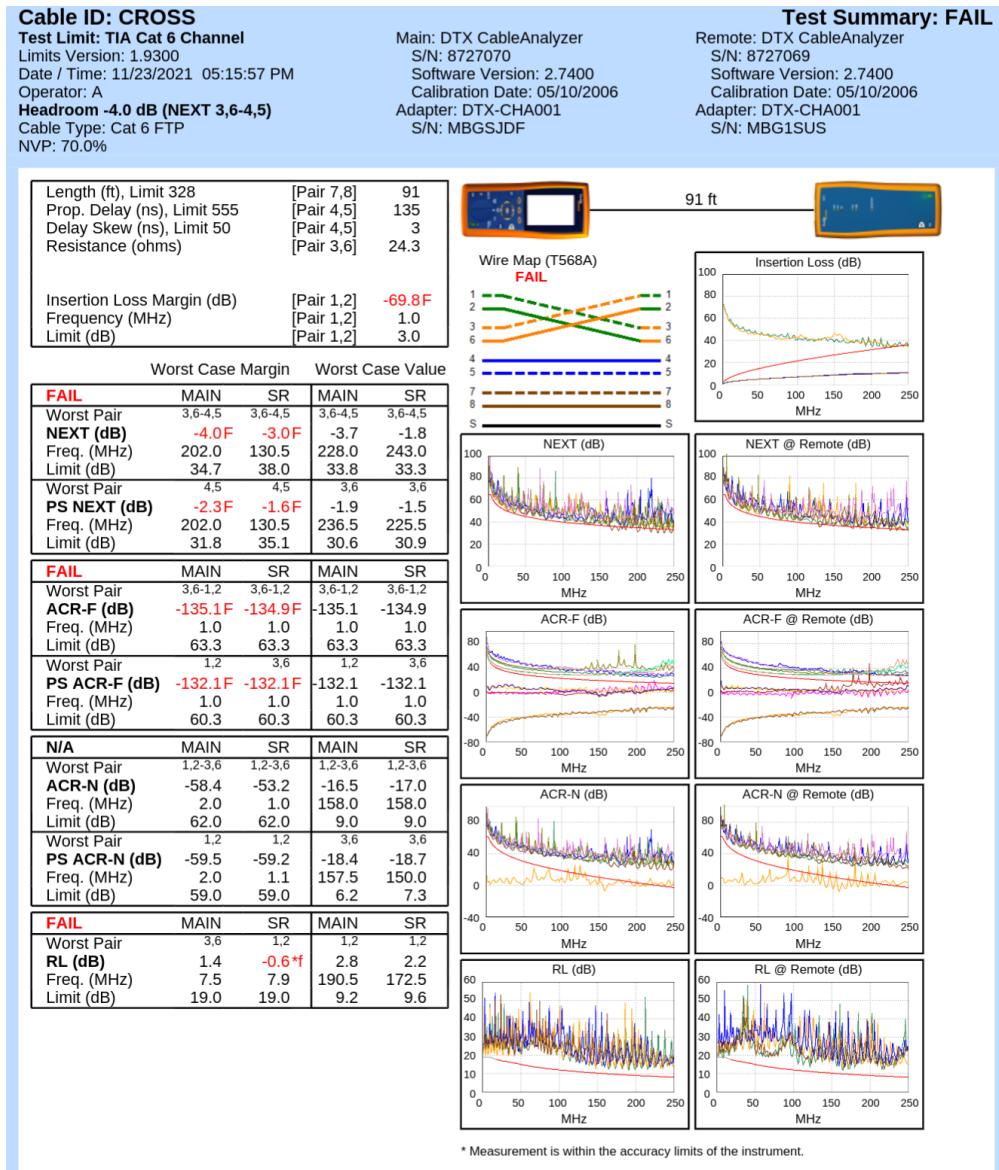
Abbildung 40: Ergebnisse der Messtechniker

Die Ergebnisse der Messtechniker unterstützen unsere Vermutung; 1/2 respektive 3/6 wurden getauscht.

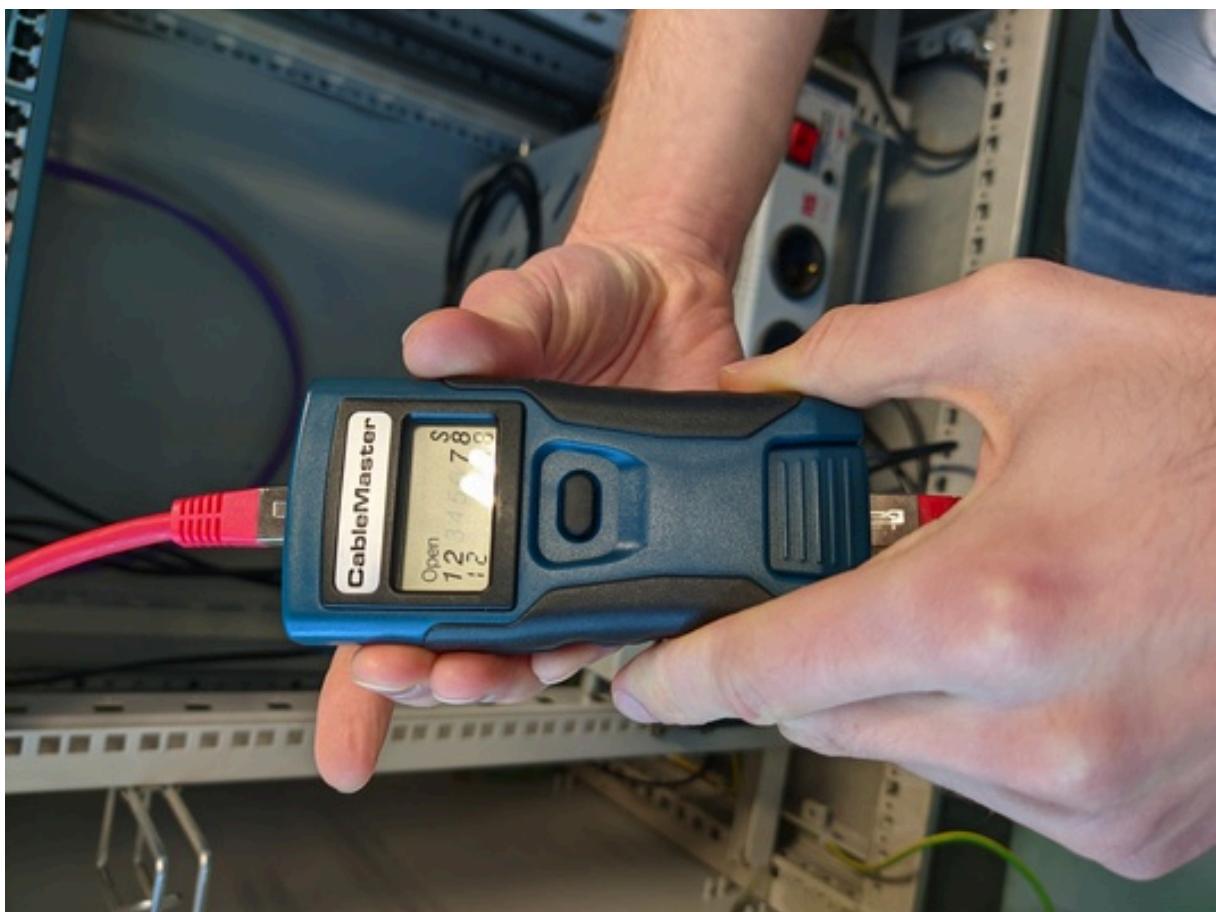
Abbildung 41: Open-Ergebnis

Zu erkennen ist ein [Open](#); 3,4,5 und 6 blinken:
