Praktikum Rechnernetze

Protokoll zu Versuch 6 (Verkabelung) von Gruppe 1

2021-11-16

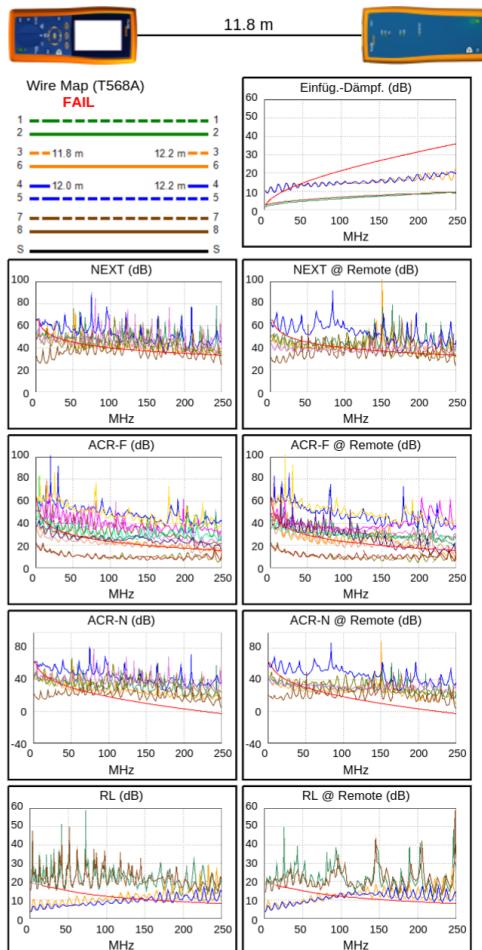
Abbildung 42: Ergebnisse der Messtechniker

Testzusammenfassung: FAIL

Wie auch auf dem Ergebnis der Messtechniker zu erkennen ist, sind 3 und 4 nicht miteinander verbunden.
