## ASBESTINVENTARISATIE

### Woonhuis

Cornelis de Grootpad 1, 1063HJ te Amsterdam

Projectnummer: BS60288

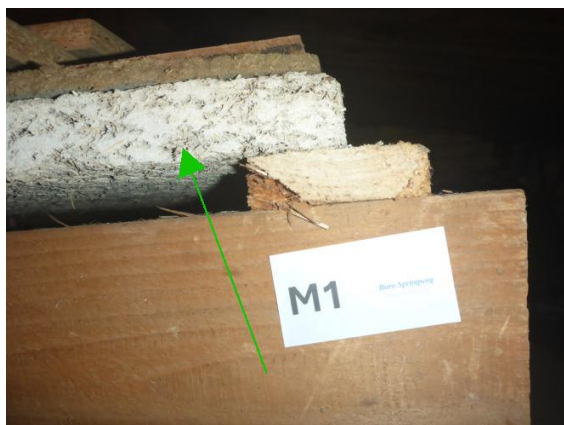
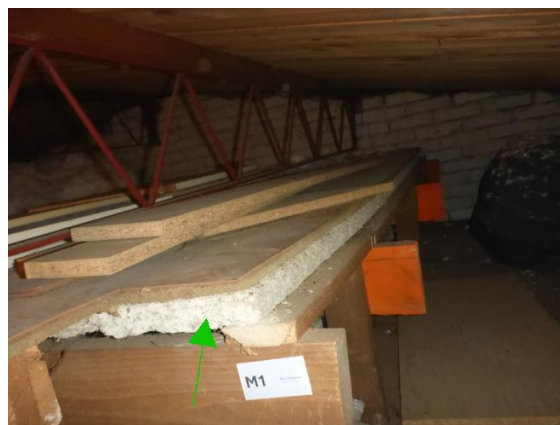
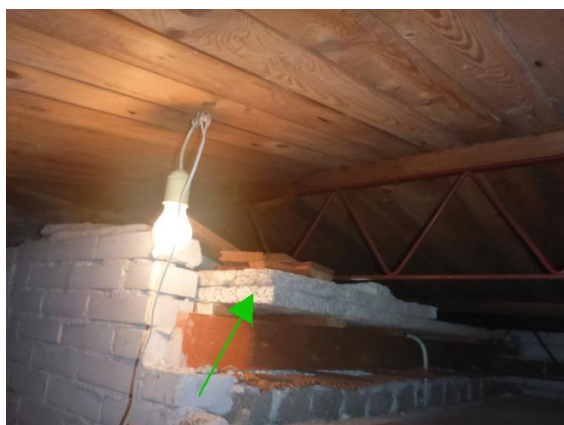
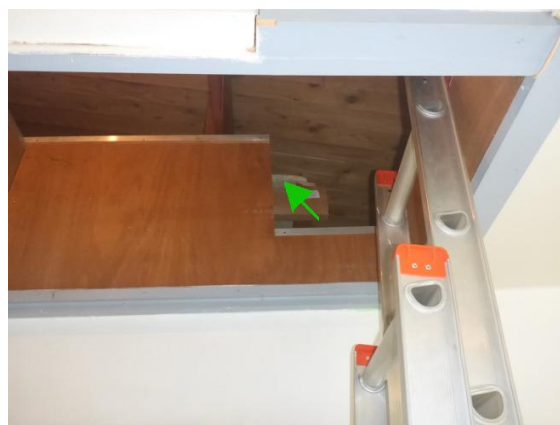
| Bronnummer | 1 | ASBESTVRIJ | |

| Toepassing | Plaatmateriaal | | |
| Locatie | Op de vloering | | |

| <b>Conclusie</b> | Na analyse blijkt het materiaal geen asbest te bevatten. | | |

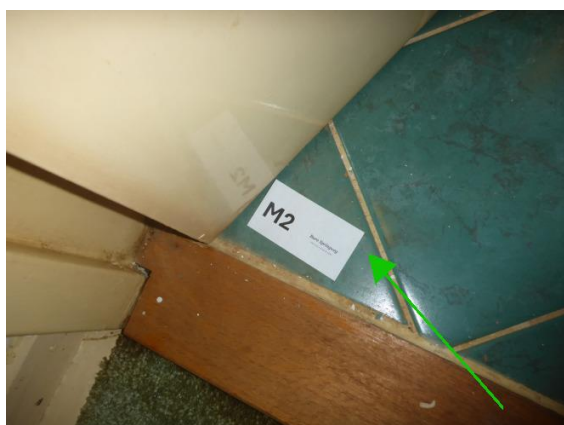
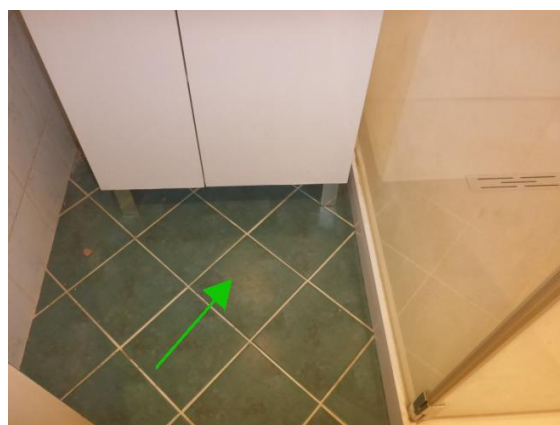
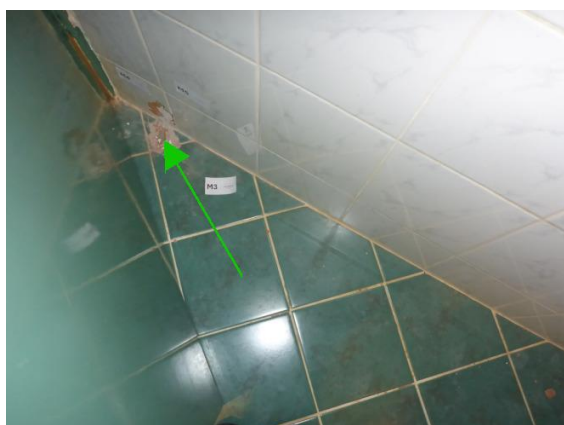
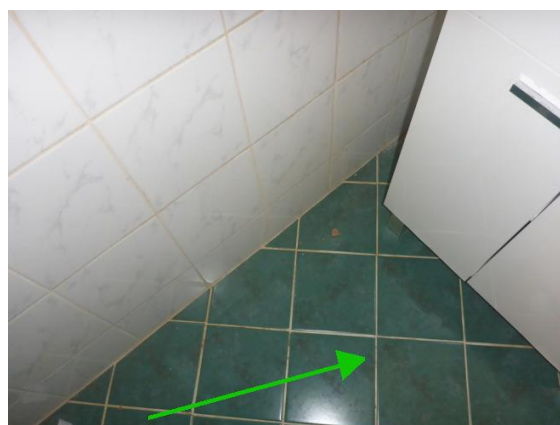
| Bronnummer | 2 | ASBESTVRIJ | |

| Toepassing | Tegellijm | | |
| Locatie | Vloer douche | | |

| <b>Conclusie</b> | <p>Het certificatieschema voor asbestinventarisatie schrijft voor om meerdere monsters te nemen bij inhomogene materialen. Daarom zijn er meerdere monsters genomen.</p> <p>Na analyse blijkt het materiaal geen asbest te bevatten.</p> | | |

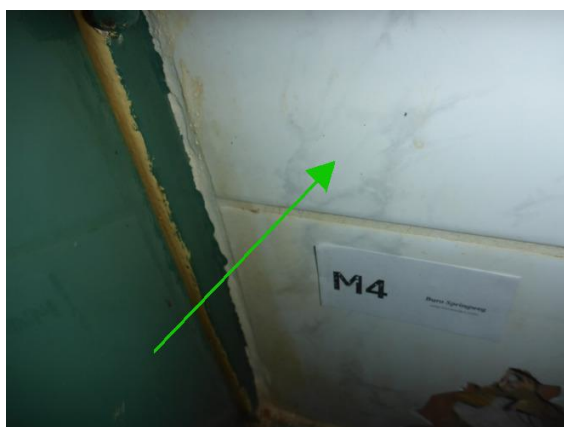
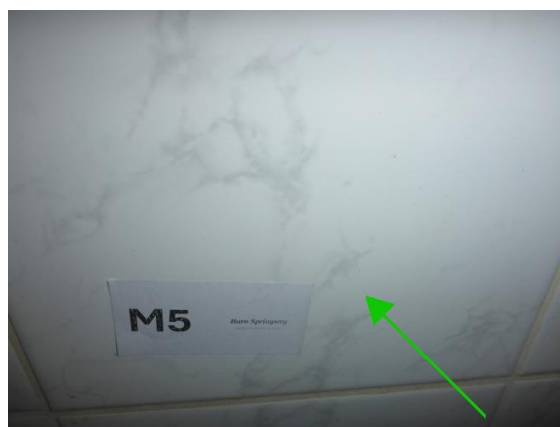
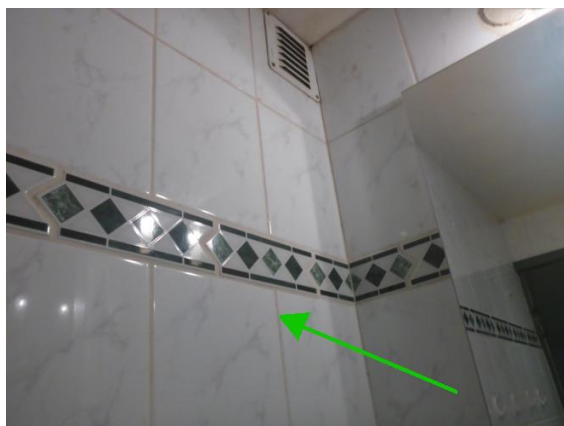
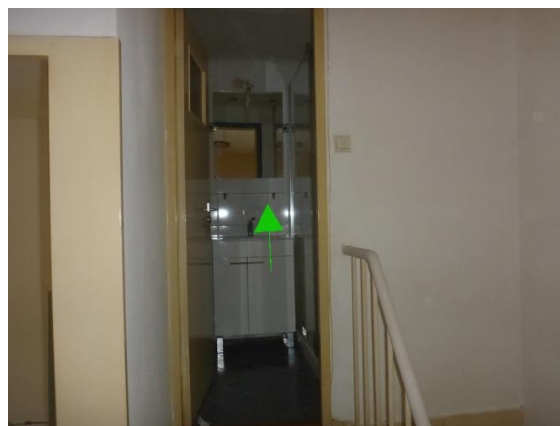
| Bronnummer | 3 | ASBESTVRIJ | |

| Toepassing | Tegellijm | | |
| Locatie | Wand douche | | |

| <b>Conclusie</b> | <p>Het certificatieschema voor asbestinventarisatie schrijft voor om meerdere monsters te nemen bij inhomogene materialen. Daarom zijn er meerdere monsters genomen.</p> <p>Na analyse blijkt het materiaal geen asbest te bevatten.</p> | | |

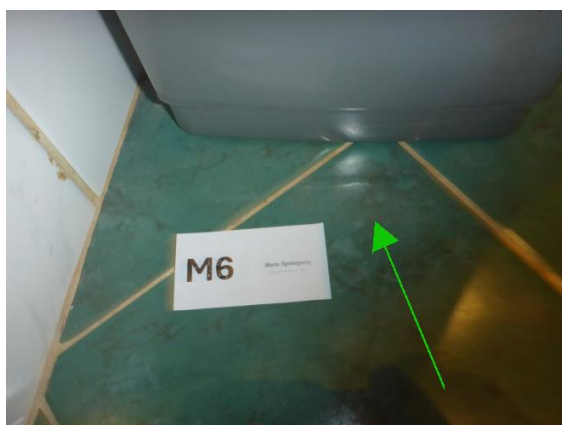
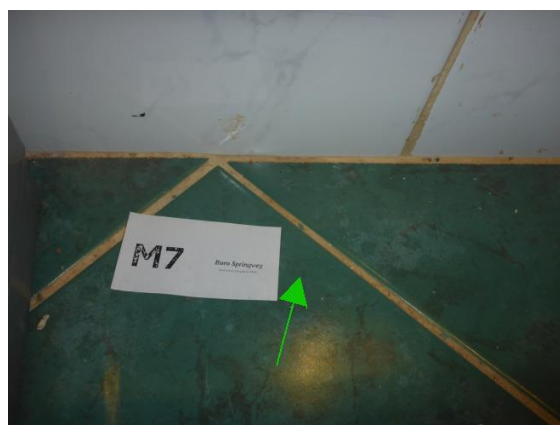
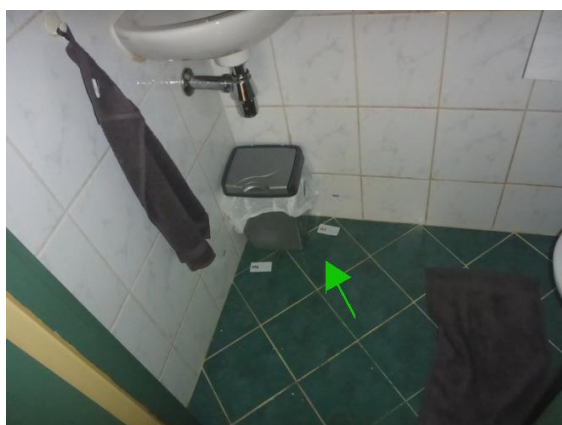
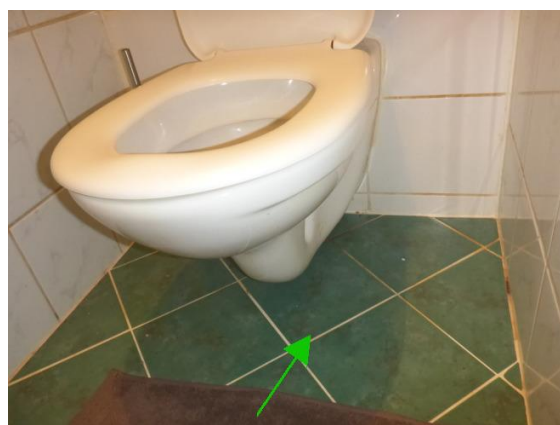
| Bronnummer | 4 | ASBESTVRIJ | |

| Toepassing | Tegellijm | | |
| Locatie | Vloer toilet | | |

| <b>Conclusie</b> | <p>Het certificatieschema voor asbestinventarisatie schrijft voor om meerdere monsters te nemen bij inhomogene materialen. Daarom zijn er meerdere monsters genomen.</p> <p>Na analyse blijkt het materiaal geen asbest te bevatten.</p> | | |

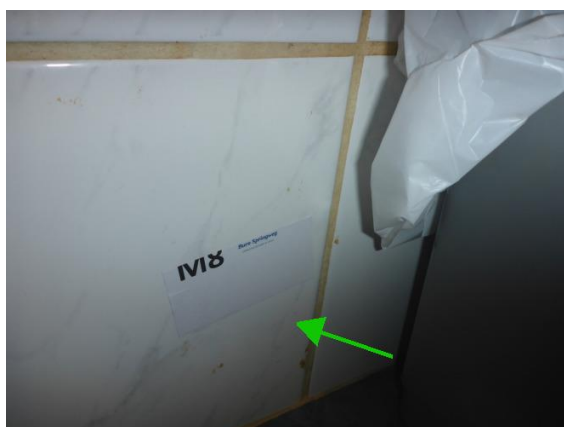
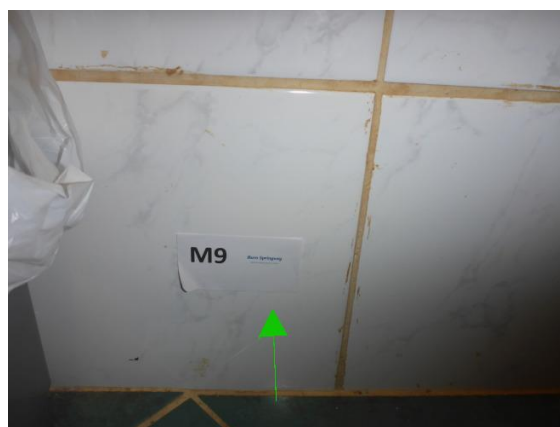
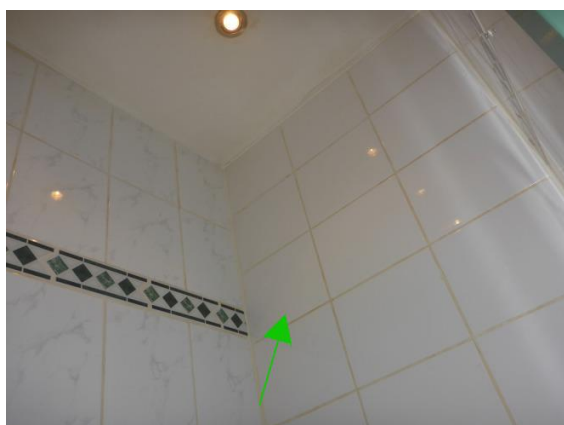
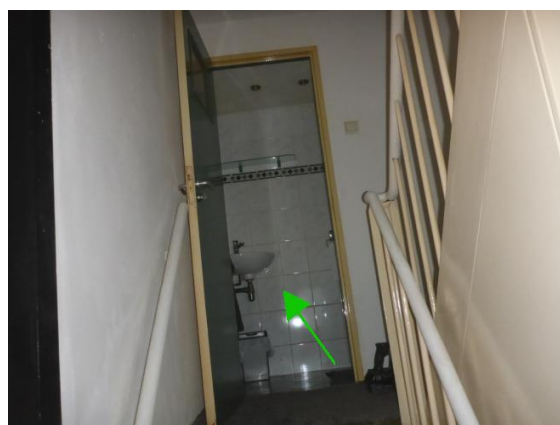
| Bronnummer | 5 | ASBESTVRIJ | |

| Toepassing | Tegellijm | | |
| Locatie | Wand toilet | | |

| <b>Conclusie</b> | <p>Het certificatieschema voor asbestinventarisatie schrijft voor om meerdere monsters te nemen bij inhomogene materialen. Daarom zijn er meerdere monsters genomen.</p> <p>Na analyse blijkt het materiaal geen asbest te bevatten.</p> | | |
